2008年岩手・宮城内陸地震による文化遺産等の被害報告会

日時：2008年7月15日（火）14:10～15:40

主催：[立命館大学グローバル COE 歴史都市を守る「文化遺産防災学」推進拠点](#)

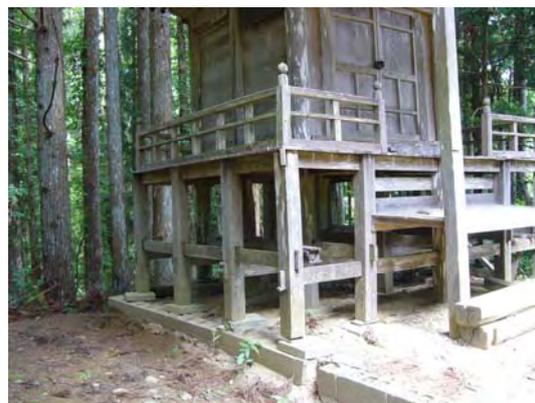
写真1 駒形根神社（骨寺村荘園遺跡）

一方、本地震による建造物の被害は、振動に伴うものが少なく、慣性力によって全体が動いたり転倒したりしたものがほとんどであった。これまでの大地震で見られたような、揺れによって柱が破壊するようなものは見られず、ほとんどが土壁の隅にひび割れが入る程度のものであった。写真1のように古い神社も、柱の基部に数 cm のずれが見られただけで、構造的な被害はほとんど見受けられなかった。橋梁被害もほとんどは軽微なもの（支承、ジョイント）にとどまり、落橋した2橋（祭時大橋、旧昇仙橋）も、揺れによるものというよりは地盤災害によって引き起こされた被害だと言える。しかしながら、メートル単位の地盤変位に対して橋梁をどう守るかという問題は、1999年の台湾・集集地震やトルコ・コジャエリ地震の被害によって提起された問題でもあるが、今日に至るまでまだ解決策は得られていない。

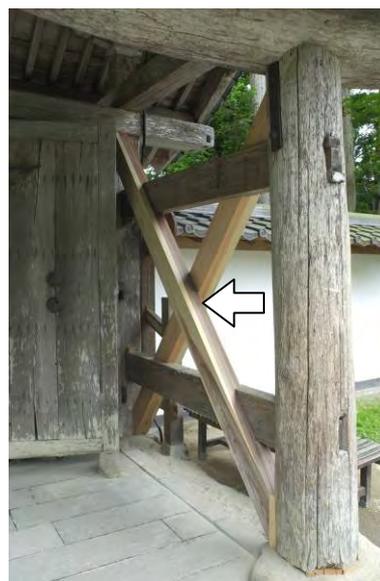
重要文化財・釈尊院五重塔の空輪の落下、県指定文化財本坊表門の柱のずれ(写真1)、中尊寺本堂内部の漆喰壁一部にヒビ(写真2)、石塔3基転倒(月見坂入り口付近、不動堂前、金色堂周辺)、墓石数基が転倒した。

写真1 本坊表門の筋交い補強

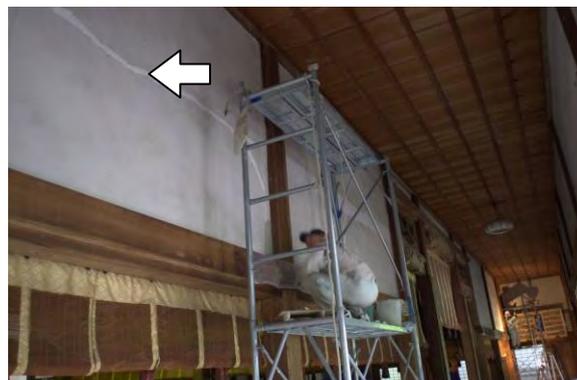
写真2 本堂内壁ひび割れの補修

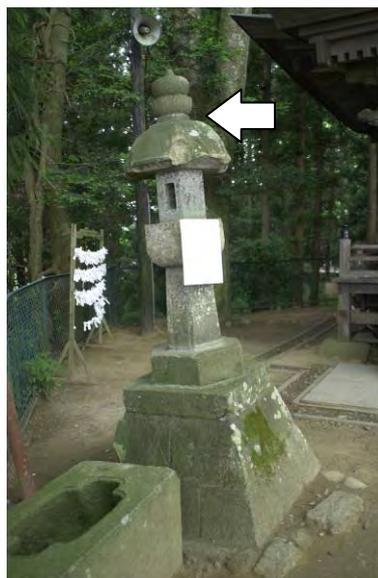
左側の石灯籠の傘が落下（写真 3）。灯火台も転倒したが火がなく火災に至らなかった。一部報道にあった鳥居の崩落については誤報（鳥居そのものが存在しない）。

写真 3 補修後の石灯籠

震災後降水がなかったが、高台にあり、梅雨期であるため、地盤の崩壊対策が必要となる可能性がある。文化財の活用を考慮する場合は、石塔の転倒防止など、人命保護のための対策が必要と思われる。

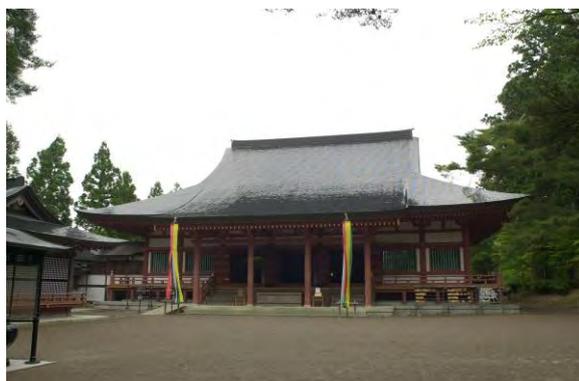
写真 4 寺務所に隣接する毛越寺本堂

寺内敷地が大きく幅員のある道路に面しているため、外部からの延焼の可能性は低く、地震火災等の対応は可能と思われる。しかし本堂や展示棟については、寺務所など火元となる可能性のある建物に隣接しており（写真4）、防火上注意が必要な配置となっている。

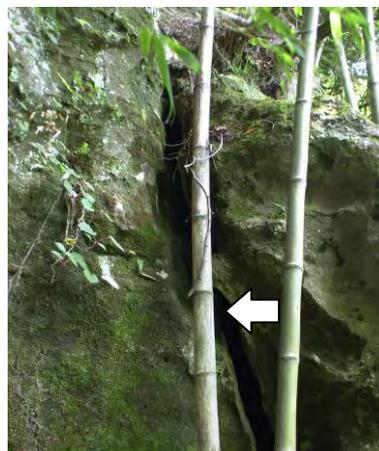
写真7 不動窟のひび割れ

整備で険しく、道中には地震の影響と見られる多数の落石が散見された。洞窟のある巨石は斜面上にあり、側面に幾つかの亀裂が見られたが、今回の地震による影響で広がったと考えられるひび割れ（写真7）も見られた。

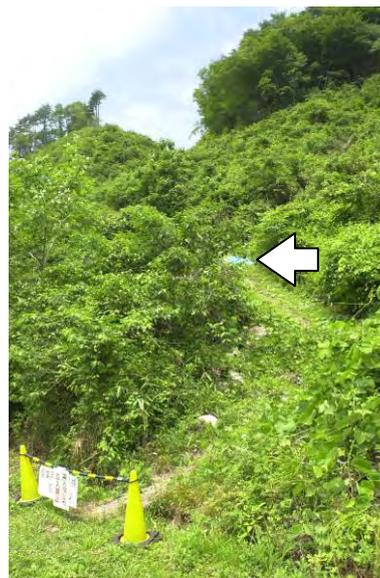
慈恵塚は逆柴山の頂部に所在するマウンドで、その参道は平泉から骨寺村に至る入り口であったと考えられている。地震の影響で参道各所に地割れが生じており（写真8）、登頂はできない状況となっていた。山裾の拝殿には地震の前から鉄製ブレースで補強がされており、全体にゆがみが生じていたが扉の損傷など被害は軽微と思われた。

写真8 慈恵塚参道の地割れ（シート保護部）

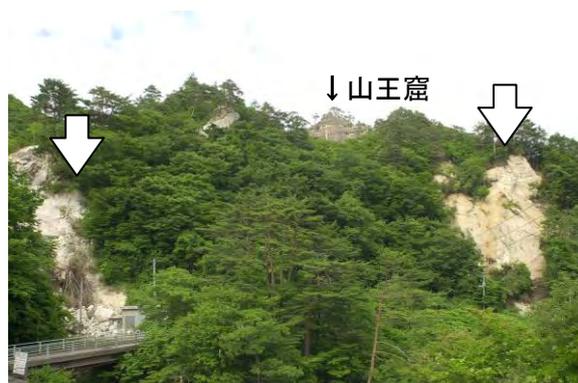
日吉神社として信仰されてきた場所であり、磐井川に接する断崖の中腹に所在する巨石に祠が祀られている。参道の登山口付近に大規模な斜面崩壊（写真9）があり、登坂自体が不可能であったため、裏側の沢筋より参道に合流する形で登頂。参道途中にも多数の地割れが散見された（写真10）。巨石自体に多くのひび割れが見られたが、古いものか今回の地震の影響によるものかどうかは判別できなかった。祠自体に目立つ損傷は無いが、内部が散乱した状態となっていた（写真11）。

写真9 山王窟と斜面崩壊状況

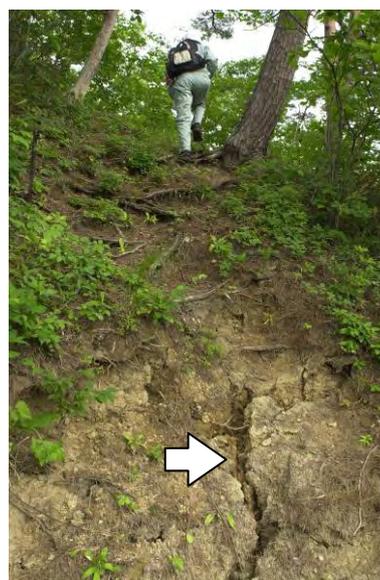
写真10 参道上の地割れ

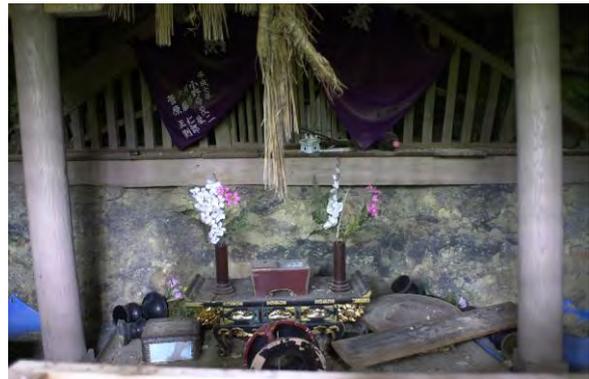
写真11 山王窟の祠内部の被害状況

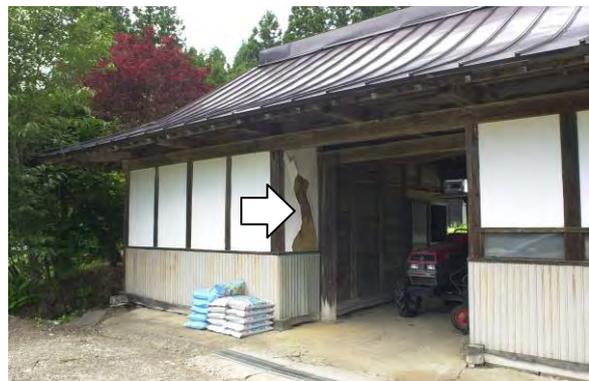
数件の視察を行った結果、塗壁造の壁面に亀裂が生じた例（写真12）や、ガラス窓が破損した例（写真13）が見られたが、特に構造本体に影響を及ぼす変形に至ったものは見られなかった。住民ヒアリングによれば、コーヒークップが倒れないまま半分以上中身がこぼれ、主に高所のものが落下、簡易式共同水道は3日間断水し、停電と電話の不通が2時間程度発生したとのこと。路面には、地震動により低所となる磐井川方向に地盤が引きずられて生じたと思われる亀裂が散見された。墓石や石碑の多くは、ほぞ立ても含めて転倒が見られた。

写真12 民家塗壁部の亀裂と剥離

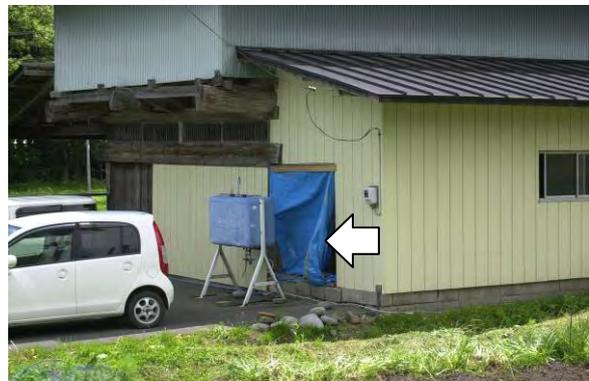
写真13 民家の窓ガラス被害状況

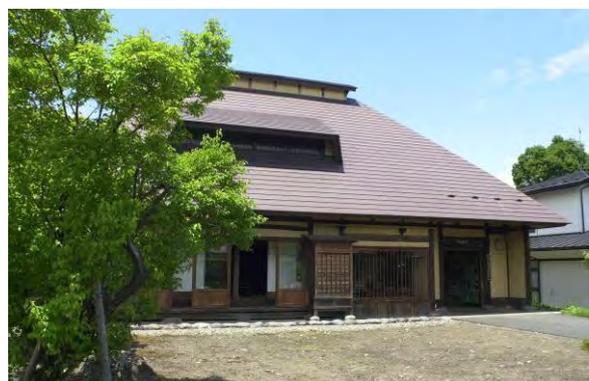
写真14 白糸まちなみ交流館

当日は地区指定 7 周年事業の日であり、早朝から職員が出勤していた。揺れが納まった後にスタッフが地区内を緊急チェックしてまわる対応がなされた。結果、土壁の一部に亀裂や剥離が見られたが、被害としては軽微なものであり、補修で対応する予定とのこと。一時的な停電が発生したが断水は生じなかった。地区保存計画書の中に項目として防災指針が記載されており、防火のため 5 箇所の防火水槽と 1 基のポンプが配備され、現在は復原予定の茅葺き住居付近に 40 トン防火水槽が建設中など、順次追加が予定されているとのこと。

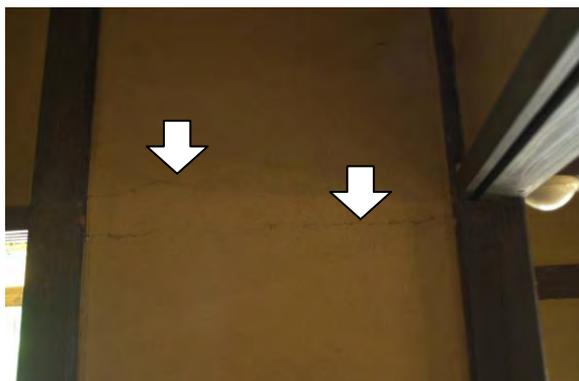
土蔵の一部と、茅葺き住宅の土壁に亀裂が発生していた（写真 16）。平成 18 年の復原間もない建築でもあり、被害は軽微であった。

写真 16 内部土壁の亀裂

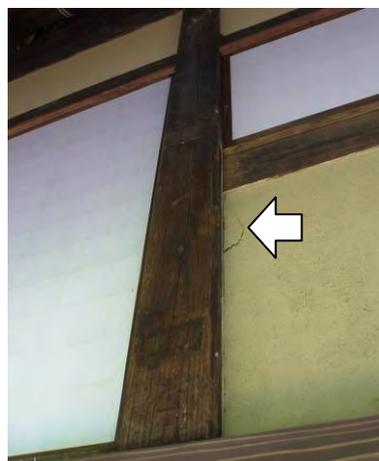
昭和 40 年代に切妻の鉄板葺きに改修されていたが、現在は寄せ棟形式に復原。屋根は当初の茅葺きから鉄板葺きとなったが、土台、外壁は復原されている。多くの構造部材が当時のまま再利用されているが、地震被害は土壁のヒビと剥離に留まっている。（写真 18）

写真 18 内部土壁の剥離状況

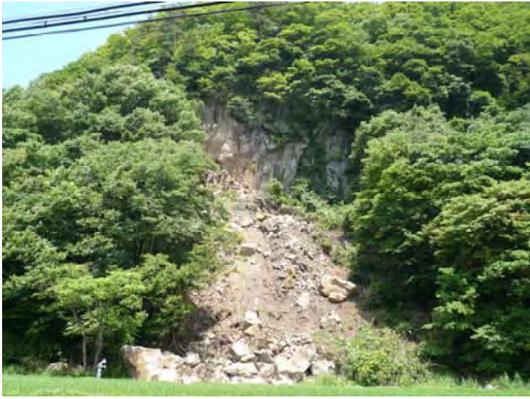
骨寺村荘園遺跡では、斜面崩壊箇所が複数見られた（写真 1）。これらは、風化し強度低下していた岩塊に地震による慣性力が作用し、岩石が落下したものと考えられる。幸い、付近には民家が無く人的被害は無かった。骨寺村荘園遺跡周縁の斜面を見ると、一部周辺の植生と異なる部分がある。これは、過去に崩壊があったものと考えられ、この地区では斜面崩壊が幾度となく生じているものと考えられる。また、慈恵塚への歩道も岩石の崩落に伴い、被害箇所に敷かれたブル

写真 1 斜面崩壊箇所①

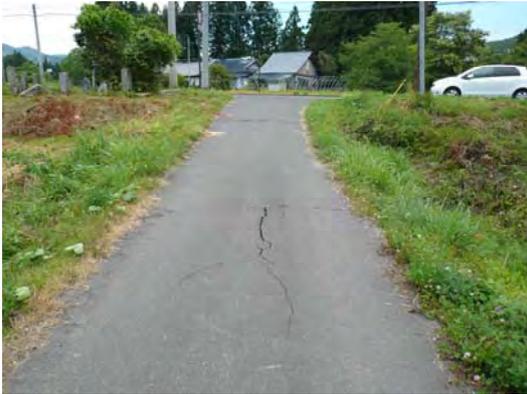
写真 2 道路被害状況

骨寺村荘園遺跡内の道路の被害は軽微なものがほとんどであった。国道 342 号に関しては、路肩以外の損傷は見られなかった。路肩部および国道 342 号に繋がる道路の境には複数箇所ひび割れが見られた（写真 2）。これは、盛土された箇所の沈下等が原因ではないかと考えられる。

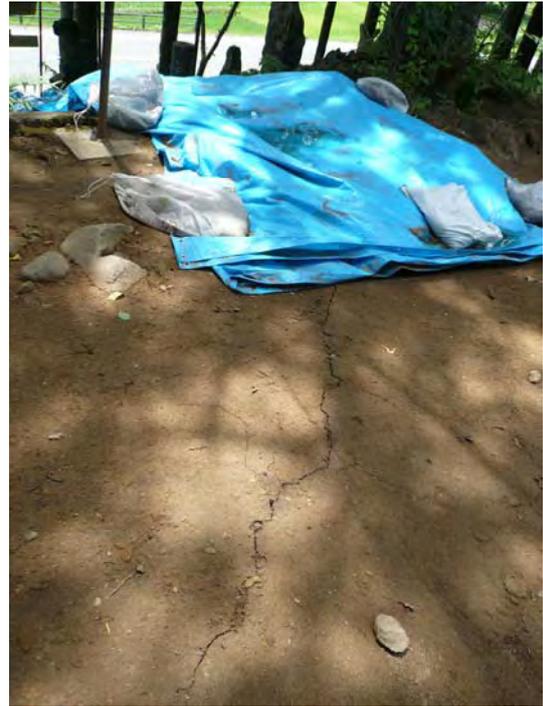
県道 49 号沿いにある駒形根神社では、鳥居の傾き、石塔の倒壊、狛犬の移動、建物の傾きなどの被害が生じていた。地盤については、写真 3 に示すように複数の亀裂が生じていた。こ

写真 3 駒形根神社境内の亀裂

れも斜面部の土塊に慣性力が作用し、地盤が揺すられることにより亀裂が生じたものと考えられる。

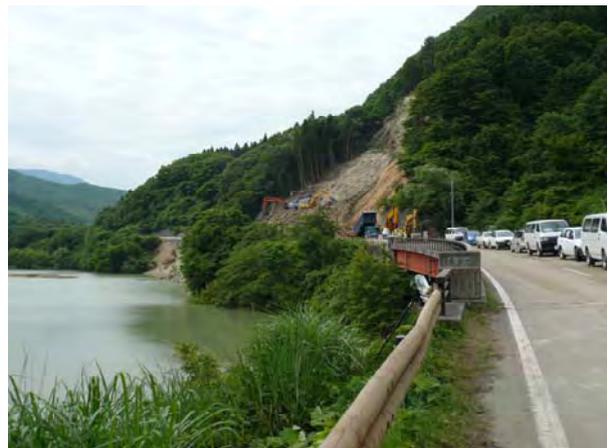
写真 4 山王窟付近の斜面崩壊

山王窟の周辺では、多くの斜面崩壊、岩石崩落などが生じていた。写真 4 は、斜面崩壊により国道 342 号線が封鎖された状況を示しており、現場では崩壊土砂の除去作業が行われていた。また、この斜面崩壊箇所付近では、写真 5 に示すように旧昇仙橋の崩落が発生している。これは、橋脚付近の岩盤が崩落したためと考えられる。山王窟では、登山口付近の斜面崩壊（写真 6）、登山道の亀裂や崩落が見られた。頂上の巨石自体には、多くの亀裂が見られたが今回の地震によるものかはわかっていない。今後、降雨等により登山道の更なる崩壊が生じる可能性があり、ブルーシートを敷くなどの応急処置が必要ではないかと思う。

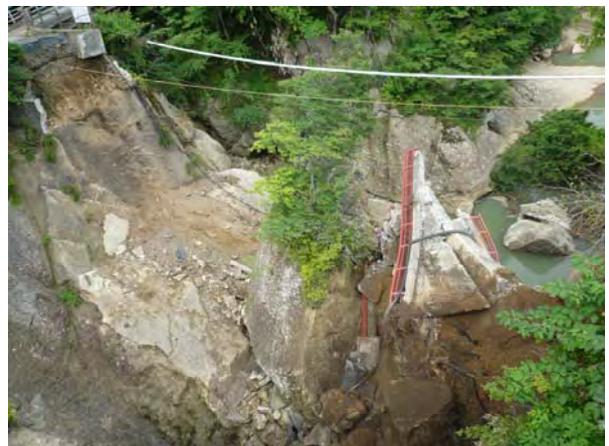
写真 5 旧昇仙橋の崩落

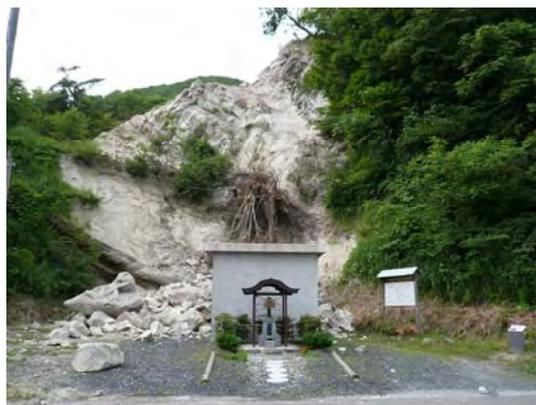
写真 6 山王窟登山口付近の崩壊

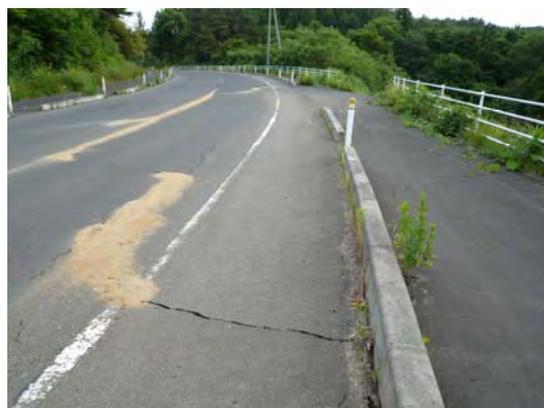
写真 7 道路の亀裂

骨寺村荘園遺跡から荒砥沢ダムへ向かう際に通行した県道 49 号線には、道路の亀裂（写真 7）、周辺斜面の崩落（写真 8）が見られた。道路の亀裂は、おそらく盛土されたであろう部分の路面に生じており、振動に伴う沈下が生じたものと考えられる。斜面崩壊は、一箇所、民家近傍で発生し、ビニールハウスに直撃していた。その他は、民家の無い箇所が生じていた。斜面崩壊による被害は、人や建物より農作物への被害が多く生じているようである。

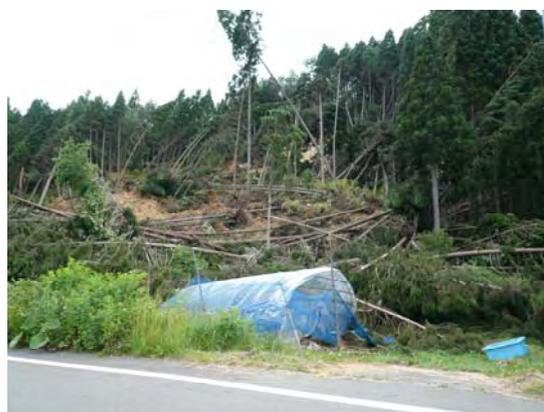
写真 8 民家付近の斜面崩壊

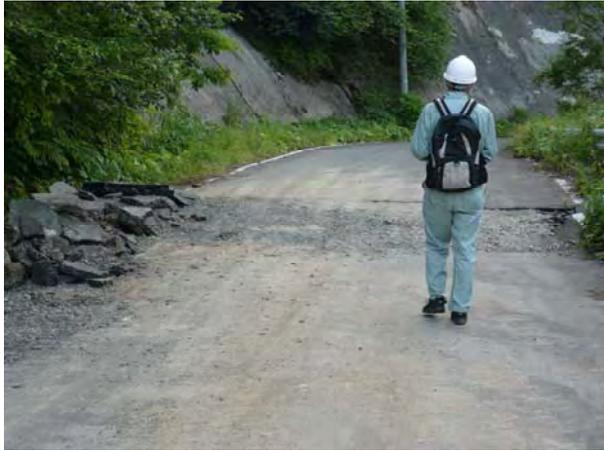
荒砥沢ダムでは、後背斜面の大規模崩壊が生じ、崩壊土砂がダム湖内に流入し、約 3m の津波が生じた。ダム周辺の道路では、複数個所で 20～30cm 程度の段差（写真 9）、10cm 程度の横ず

写真 9 道路の段差

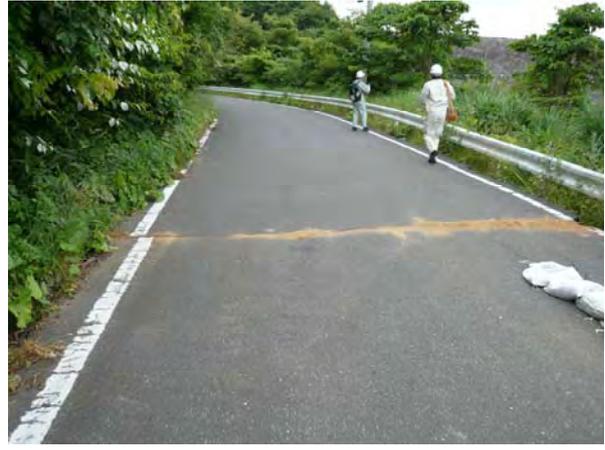
写真 10 道路の横ずれ

れ(写真 10)が発生していた。ダム本体については、数箇所亀裂が入っている箇所が見られたが、特に大きな変状は見られなかった。調査当時は、道路補修のための測量が行われていた。

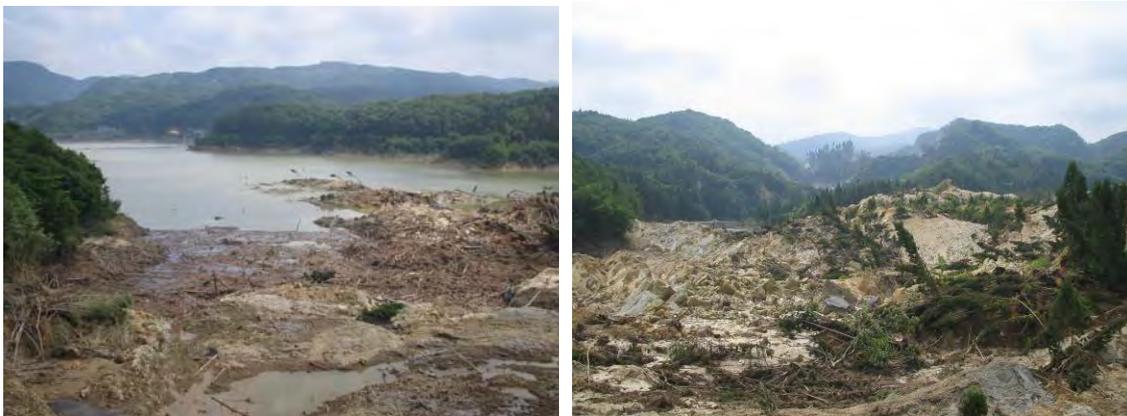
21日午後、まずは宮城県二迫川の荒砥沢大規模地すべりの現場に向かった。近隣住民の目撃情報によると、ダム貯水池末端まで地すべり土塊の一部が到達したため、貯水池内に若干の段波を形成したが、荒砥沢ダムを越流するような事態には至らなかったとのことである。地すべりの方向がダム貯水池に向かっていなかったことが幸いしたものと考えられる。なお、荒砥沢ダム貯水池の上流域にも大規模な斜面崩壊による河道閉塞が発生している様子がうかがえたが、道路が消失し、陸路ではこれ以上上流へ向かうことは不可能であった。

写真1 荒砥沢ダム貯水池末端の地すべりの状況

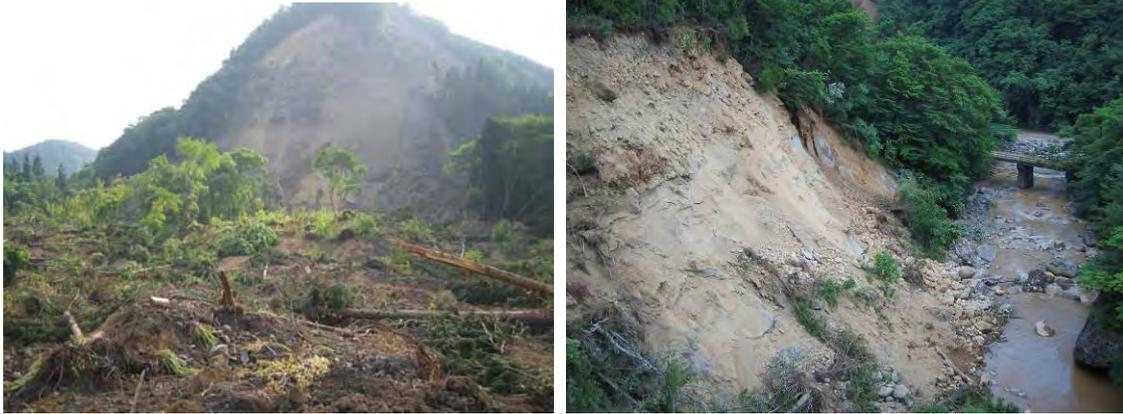
続いて三迫川上流を調査した。下流から上流へと向かう途中、比較的勾配の大きい斜面の大規模な崩壊がいくつも確認されたが、いずれの地点でも河道を閉塞している様子は無かった。同じ流域の行者滝上流の沼倉地区において、支流から土石流が流入し、本川上にそれが堆積し、河道を閉塞したと思われる箇所が確認された。ただし、重機による処理が行われており、堆積状況を詳細に調べることはできなかった。なお、行者滝直上流部で調べた範囲では、土石流は流木を多量に含み、粘土の含有率が高いことが確認された。

写真2 三迫川流域の大規模な斜面崩壊

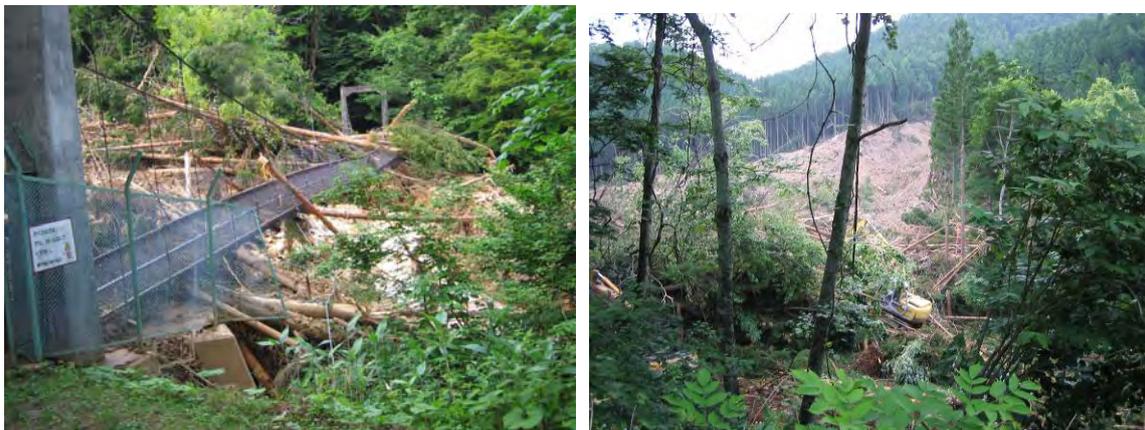
写真3 三迫川流域沼倉地区の土石流跡

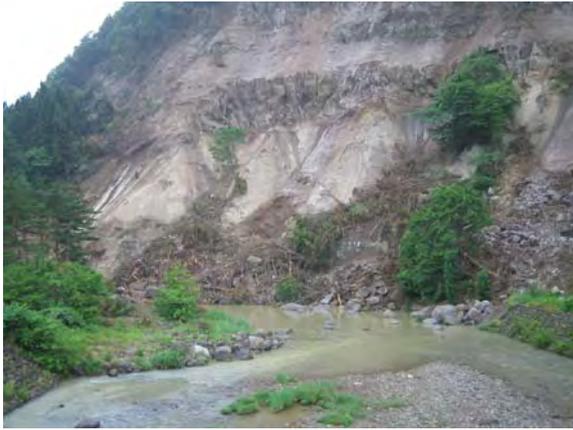
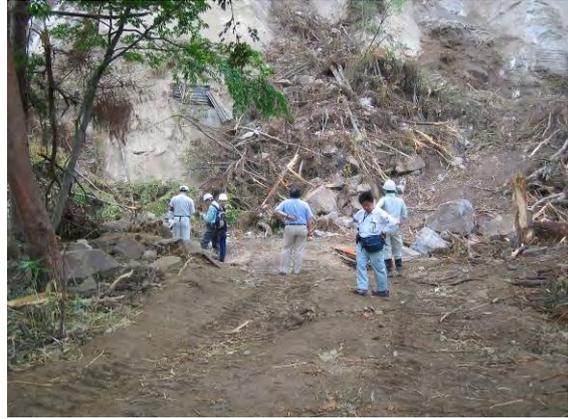
22日には一迫川流域に向かった。まず、工事関係者3名が無くなった花山村山内地区の斜面对策工事現場を調べた。林道脇の工事に従事していた3名が崩壊に巻き込まれたもので、崩壊土砂量自体は他の箇所と比較してさほど多いようには見えなかった。平成8年の蒲原沢土石流災害以降、砂防工事の現場においては土石流に対する安全対策を講じるようになったが、今回のような地震に対して、落石や斜面崩壊に対する安全性を確保することは困難であると思われた。つぎに、上流の小川原地区において山腹崩壊土砂による河道閉塞の状況を調べた。多数の重機による放水流路の開削が行われていたが、堆積している岩塊の粒径は大きく、堆積勾配も小さいので、越流による洪水の発生危険度はさほど大きくないことが推察された。

写真4 一迫川流域山内地区の斜面崩壊現場（3名死亡）

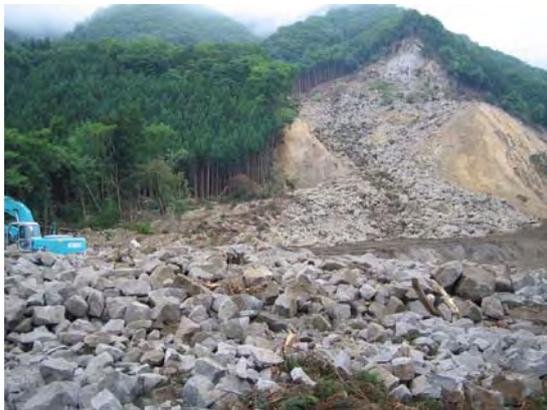
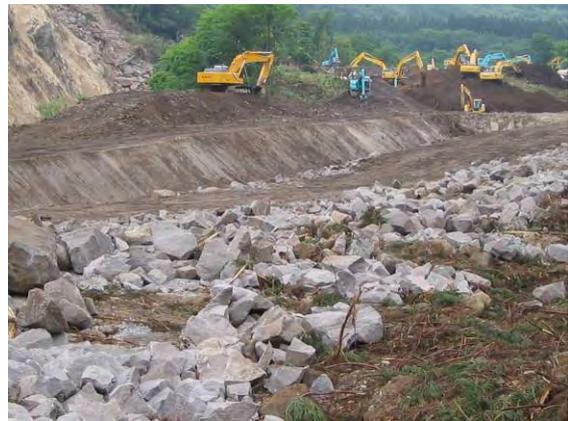
写真5 一迫川流域小川原地区の斜面崩壊と河道閉塞

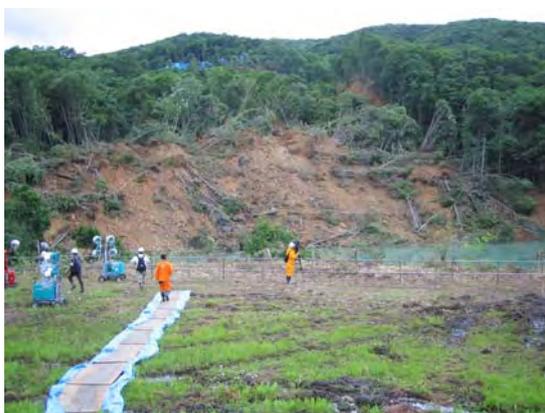
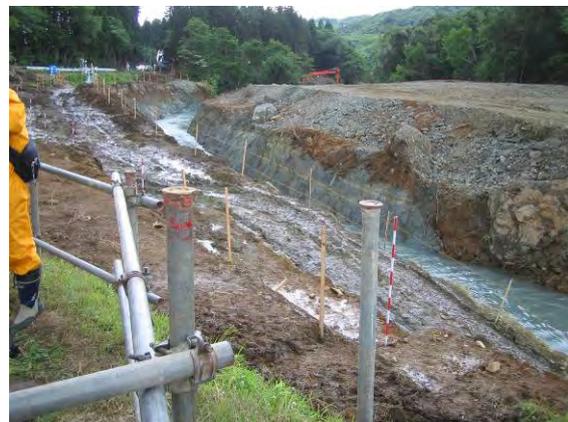
最後に岩手県磐井川流域市野々原地区の河道閉塞現場に向かった。地すべり土塊が河道を塞ぎ止め、堪水している状況が確認された。前日、放水路が完成し、堪水位の上昇はすでにおさまっていたが、地すべり土塊を残し、元河道の左岸地盤を開削したため、掘削に時間を要したとのことであった。下流に矢櫃ダムがある上、河道閉塞箇所上流における氾濫の危険度が大きいとは思われなかったため、緊急の対策が必要であるのか、若干の疑問が残った。

写真6 磐井川流域市野々原地区の河道閉塞状況と開削流路
