## 桂離宮とその周辺の水害リスク

2012年9月28日、立命館大学歴史都市防災研究センターの活動の一環として、桂川右岸に位置する桂離宮（京都市西京区桂）の視察を行った。目的は、桂離宮と周辺における水害リスク研究の手がかりとすることである。

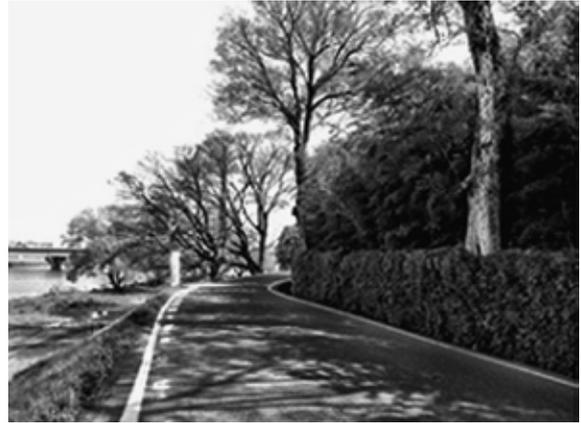
写真1 桂川の堤防に面した現在の桂垣。

折り曲げ、穂先を編み込んでつくられた垣根になっている。「桂垣」はその姿から笹垣と思われているが、実は耐水性の良い「淡竹」を生えたままに折り曲げて編み付けられている。この桂垣を堤防側から見たのが写真1、内側から見たのが写真2である。

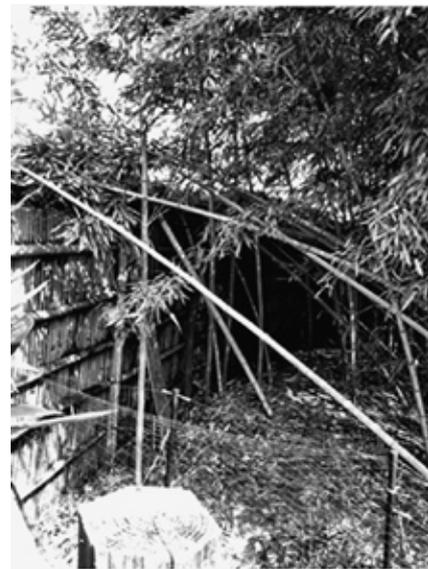
写真2 生きた竹を織り込んである様子。

ところが実際に洪水が起こると、この隙間から水が敷地内流れ込んでしまう一方で、垣根沿いに一定間隔でケヤキも植えられており、垣根の裏側は折曲げられた「淡竹」とともに「真竹」も高密度に植えられているため、襲い来る濁流に含まれる土砂や流木は、垣根、竹林、

ケヤキの隙間を通る過程でフィルターのように漉し取られる。同時に流勢も竹の弾力によって弱められ、敷地内では緩やかな流れになるように計算されていたようである。

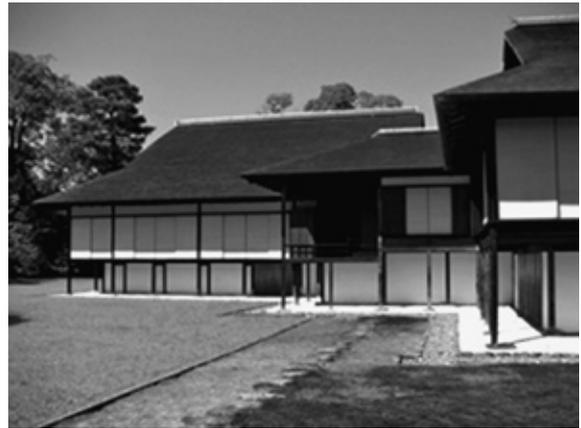
しかしまだこれだけでは洪水による破壊は免れても、内部の建築は浸水してしまうことになる。このため、さらに内側の居室としての建物（古書院・中書院・新御殿（写真3））自体を高床式とすることで、結果として床下浸水にはなるものの、致命的な被害は受けないように設計されていたと考えられる。

写真3 高床構造を採用する新御殿。

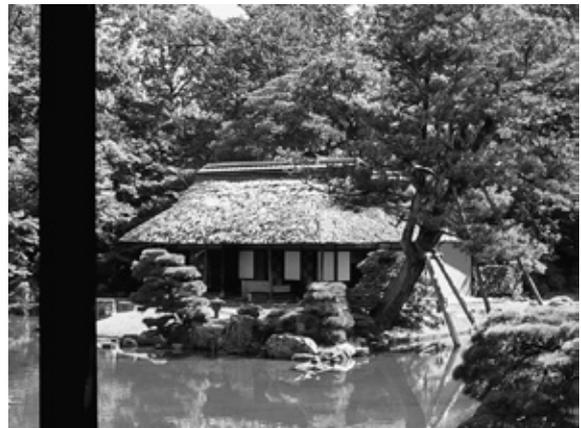
桂離宮は桂川と堤防を挟んで隣接しているが、桂川の氾濫に伴う水害を受けた経験や頻度についてははっきりしない。視察の案内をして頂いた宮内庁の方から伺った事例を紹介する。松琴亭茶室（写真4）では、土壁表面の色が一定の高さを境に異なっている（写真5）。この土壁に見られる水平のラインは、「いつ頃のものか判らないが洪水の痕跡である」とのことであった。また、新御殿にはこのような痕跡は見られないそうである。

写真4 月波楼から東南東の方向に見える松琴亭。松琴亭の上に中秋の名月が見えたはずである。

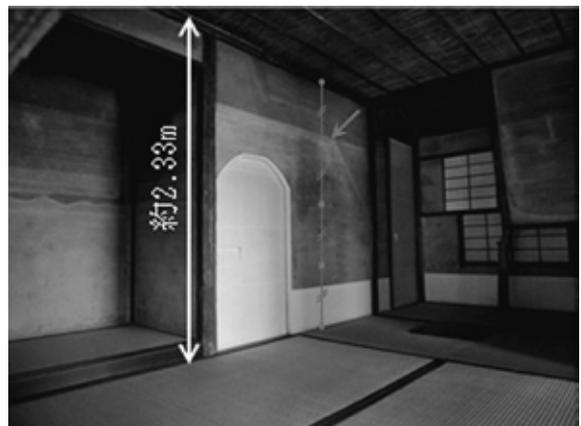
この説を多少定量的に検証してみる。佐藤<sup>2)</sup>によると、松琴亭の畳上端から天井までの高さは約2.33mであり、写真から判断すれば4分の3あたりの高さ（約1.75m）まで水が来たことになる。新御殿と茶屋の基礎石と畳上端の高さを第7図に示す。松琴亭の畳上端+1.75mの高さは、ちょうど新御殿の畳上端かやや上に位置している。したがって、新御殿でも一部は床上浸水したものの、痕跡が残らなかったか、あるいは部分的に補修が為されたと考えるのが妥当であろう。

写真5 松琴亭茶室の壁に見られる水平のライン。

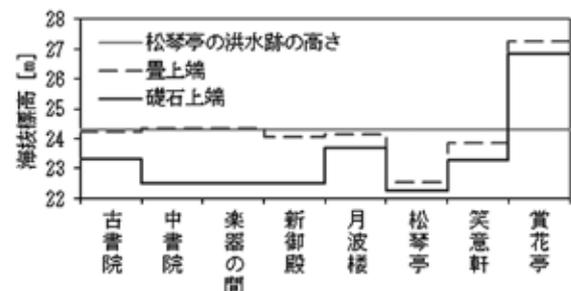
第7図 御殿と茶屋の基礎石と畳上端の高さ<sup>2)</sup>。
