瑞雲院本堂の構造調査

本稿では、所有者からの依頼により平成23年6~7月にかけて実施した構造調査を基に、各部の改修履歴や現在の破損状況、耐震性について言及し、このような貴重な文化遺産を保存・継承していくための一助とする資料を提供したい。

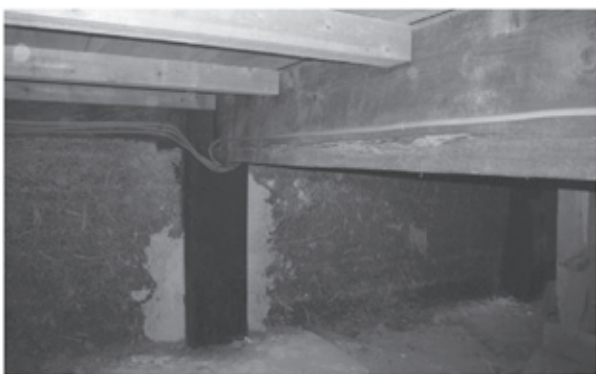
防湿剤を散布した痕跡は認められるものの、換気が悪く虫害痕や虫害や腐朽による木部の劣化も見られる（図2）。

図2 床下の状況 コンクリート基礎が設置され、足固貫には腐朽がみられる。

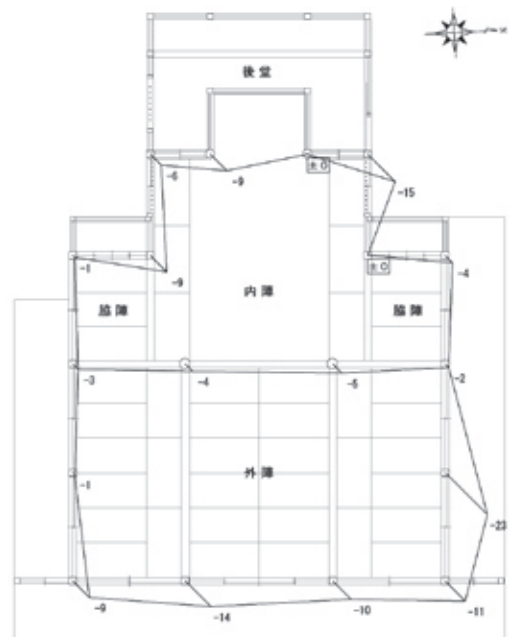
図3 不陸測定図(向背は省略)

不陸測定では、外陣北側で最大 23 mm の沈下が見られるが、全体的に大きな不陸は認められない（図3）。

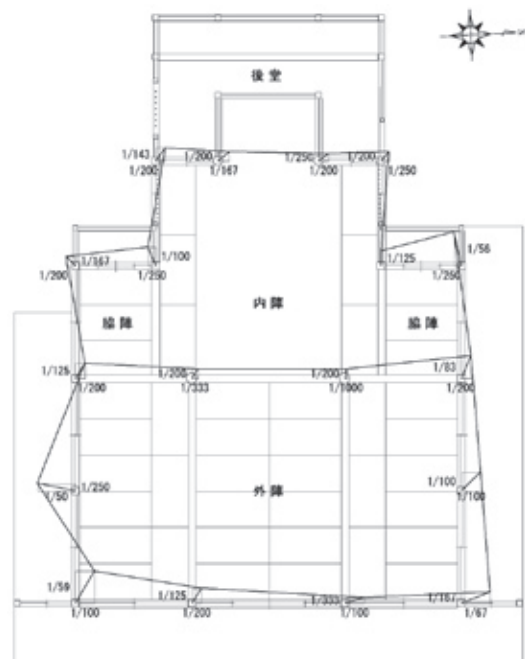
図4 柱傾斜測定図(向背は省略)

傾斜測定では、全体的に北西に傾斜する傾向が見られるが、外陣両脇の中央部分では、外側に開く傾向がみら

れる（最大 1/50）（図4）。

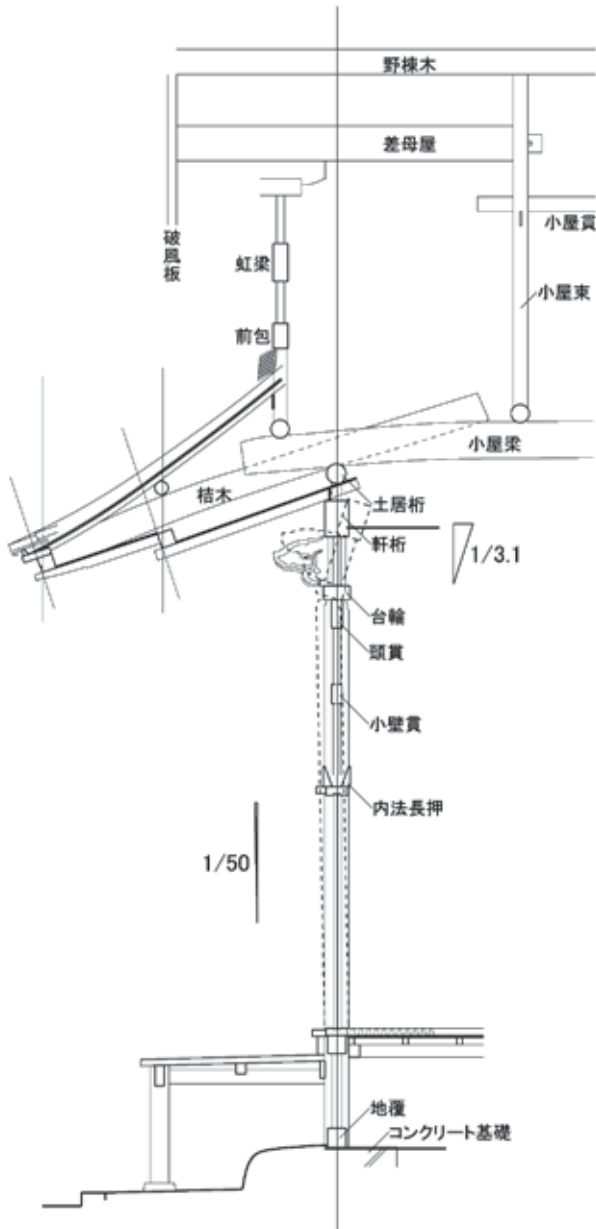
図5 外陣南側中央矩計図・傾斜測定図

また、外陣両脇の中央部分では台輪が外側に開き、絵様肘木、軒桁の傾斜が約 1/3 と内側に大きく転んでいる（図5、図6）。

これは、屋根や妻廻り、軒廻りの荷重が土居桁に伝わり、内側へ傾斜させる力が作用していることや、台輪に継手が設けられていること、柱と台輪、絵様肘木との仕口が不十分であること等が考えられる。また、傾斜は現在も進行している可能性があり、このまま放置すれば益々傾斜が増大する可能性が指摘される。

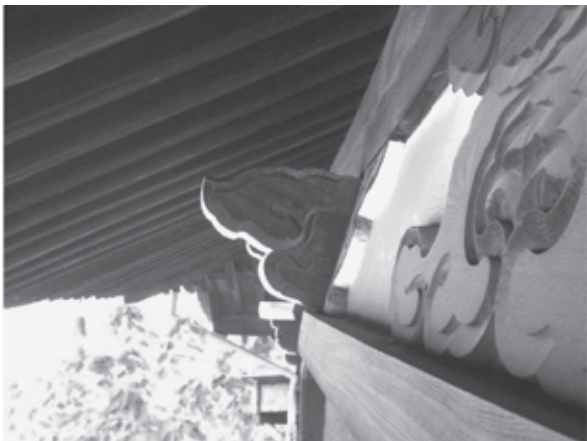
図6 台輪・絵様肘木・軒桁 内側に大きく転んでいる

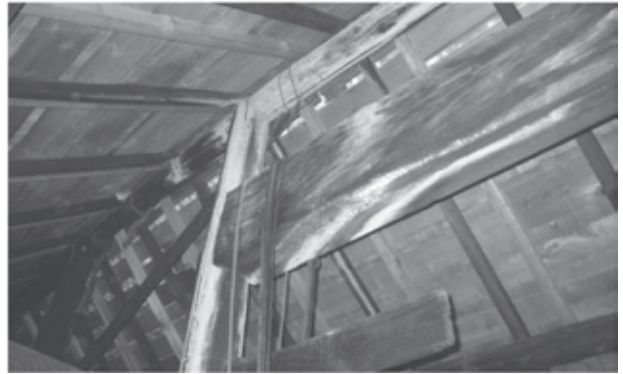
破損状況については、外陣北側の妻面に雨漏りによる白色腐朽がみられる他、内外陣境南部の土居桁、内陣西部の小屋梁に圧壊がみられる（図8）。

図8 北妻面 差棟木、野棟木、棟東に白色腐朽がみられる。

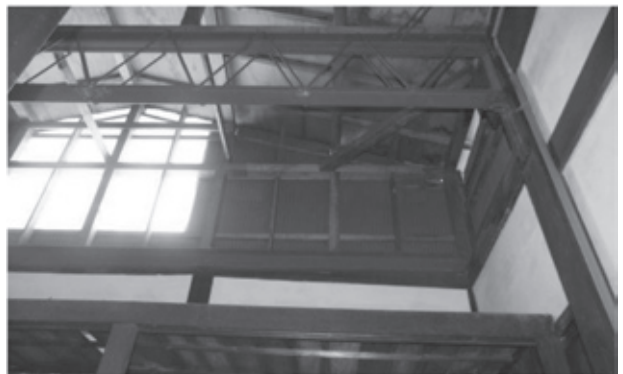
後堂の小屋組は、近年に撤去され、現在は小屋梁が鉄骨製トラスに取り替えられ、小屋束、母屋、垂木、野地等は全て新しい材料となっている（図9）。

図9 後堂見上げ 小屋梁が鉄骨製トラスに取り替えられている。

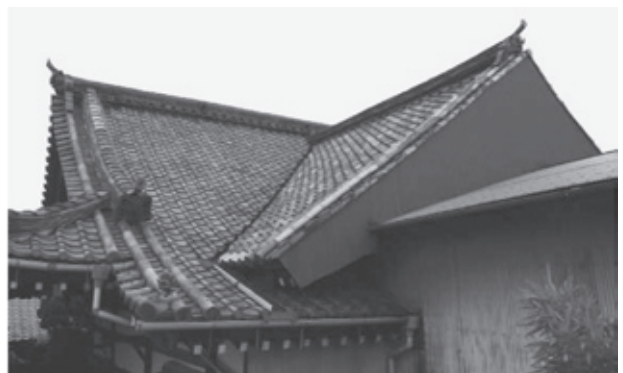
東面北側平葺きの一部に波打、熨斗瓦の抜け落ち、北側鬼瓦に亀裂がみられるが、大きな破損は認められない。

図10 屋根全景(北西より) 北側は古い瓦が用いられ、後堂は鉄板葺きとなっている。

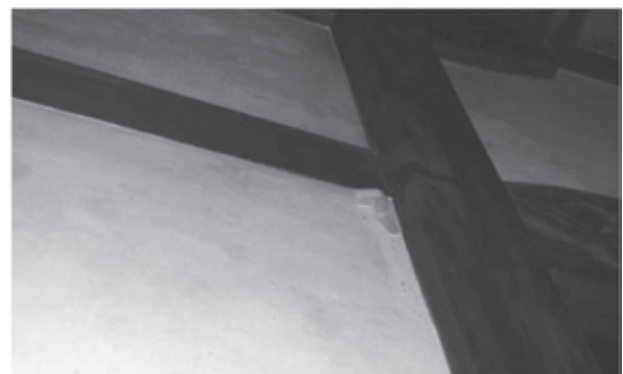
内陣、外陣廻りは、近年の修理により目立った損傷は認められないが、軸部の変形に伴い部分的にチリ廻りの亀裂がみられる（図11）。

図11 内陣北面東端小壁 亀裂が生じている。

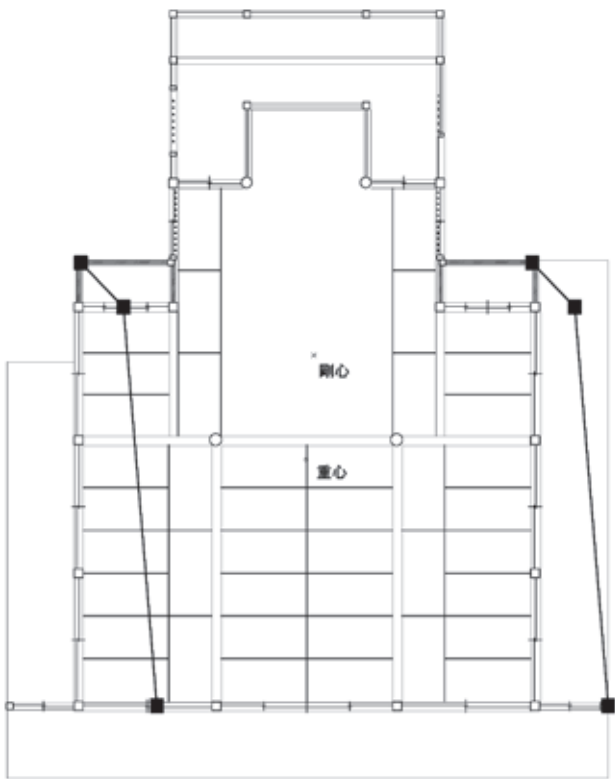
図21 重心位置と剛心位置及び地震時の偏心応答変位概念図(向背は省略)

本堂の偏心率は、桁行方向0.40、梁間方向0.03となり、梁間方向よりも桁行方向の偏心率が大きい。平成12年建建設省告示第1352号より、木造建物の偏心率は0.30以下とすることが求められていることから、桁行方向の偏心率が大きく、地震時の建物応答では、建物東側が南北に大きく振られると考えられる。

外陣東隅の通りが最も大きく振られる様子が見てわかる。また、傾斜測定において最大1/50radの傾斜が確認された柱も大きく振られると考えられる。

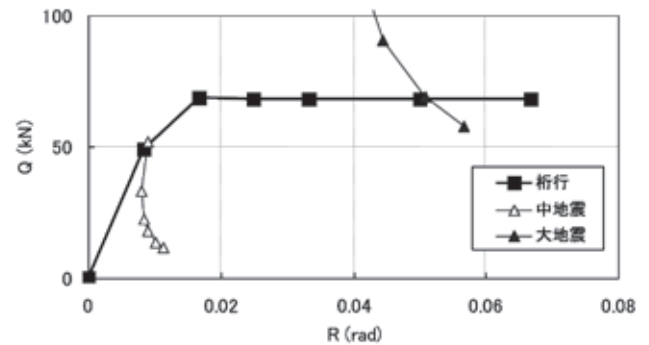
図23 けた行方向の限界耐力計算結果

計算結果より、現況では稀に発生する地震動（中地震）に対する応答変形角が、けた行・張り間方向とも1/120radであった。極めて稀に発生する地震動（大地震）に対する応答変形角は、けた行・張り間方向とも1/19radであった。

本堂は、希に発生する地震（中地震）では、大きな修復を必要とする損傷は生じないが、極めて希に発生する地震（大地震）では、安全限界変形角を少し超える変形となり、大きく損傷する可能性が高い。

Ⅲ章3節の偏心率の検討でも指摘したように、桁行方向の偏心率が大きく、大地震時の建物応答では、建物東側が南北に大きく振られると考えられる。限界耐力計算の応答変形角は剛心位置の代表点の値であるため、建物東側の構面はさらに大きな応答変形角となることが容易に想像でき、安全限界変形角の1/20radを大きく超える変形角となることが考えられ、倒壊の危険性があり、耐震補強の必要性が認められる。

貴重な文化遺産を保存・継承していくためには破損部の補修や欠陥部の改修、耐震対策等の早急かつ適切な対応が求められる。
