伝統木造建造物の耐震補強に関する研究

Seismic Strengthening of Historical Wooden Structure

土岐 憲三・伊津野 和行・田中 裕樹

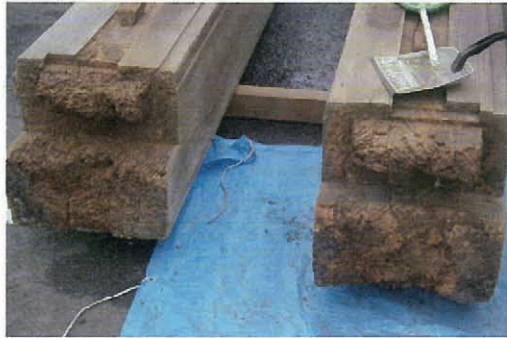
(a) 本柱根元の腐朽

2007年度からおよそ2年間をかけて、解体修理と耐震補強が実施された。解体修理では、図3のように傷んだ部材に継木加工を施したり、新材と交換したりし、正しく荷重を支えるよう復元された。さらに新たな耐震補強策として、鉄骨柱による支えが導入された。図4のように、門の両脇に鋼管杭を有するコンクリート基礎を設け、その上に300×300×12mmの鉄骨柱を建てた。その上に、厚さ19mmのL型プレートを付け、唐門の冠木の両端とボルトで緊結した。また、唐門の柱下の地盤改良も行い、全体として耐力向上が図られた。

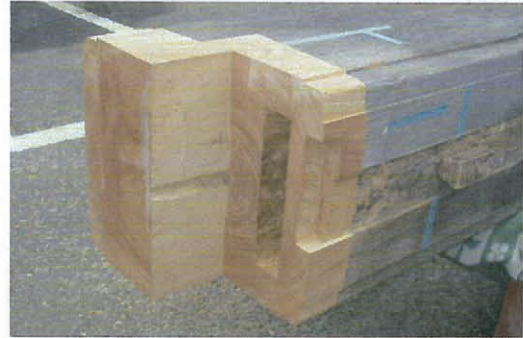
(b) 継木加工

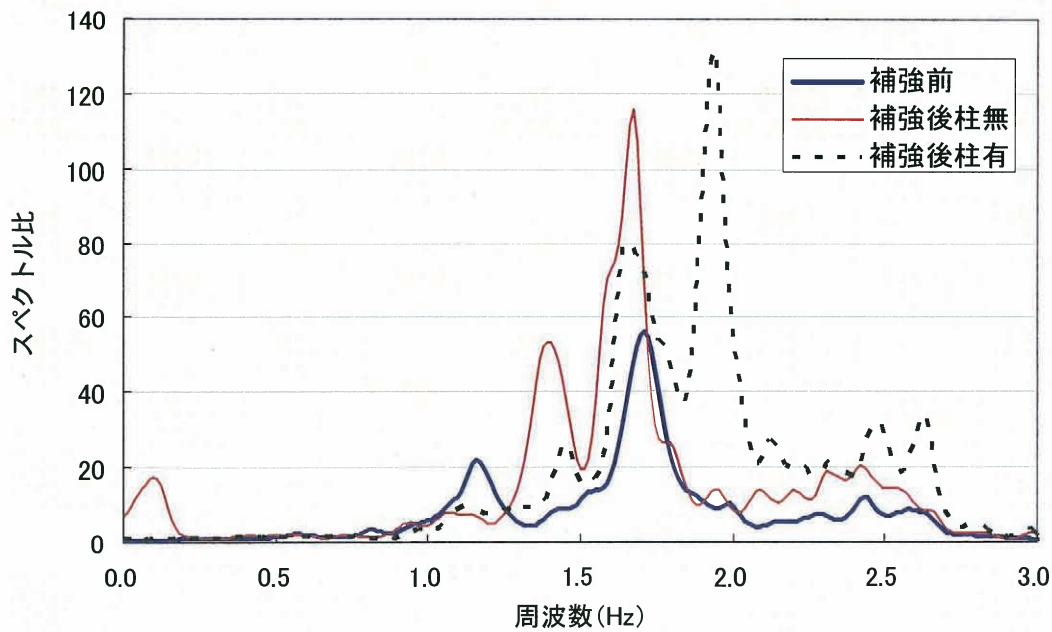
図7 常時微動のフーリエスペクトル比

図7に工事前後の常時微動波形のフーリエスペクトル、図8に人力加振した際のフーリエスペクトルを示す。工事後の計測では、鉄骨柱と冠木との連結をはずした状態と、連結した状態とで計測を行った。ここでは代表例として、柱上部の南北方向の記録についてスペクトルを示した。それぞれ、青が工事前、赤と黒が工事後である。なお、図7の常時微動のスペクトルは、柱上のスペクトルを地盤のスペクトルで割った比率で表現している。

この方向のスペクトルでは、工事後も鉄骨柱と連結しなければ(赤)、工事前と振動特性はあまり変わっていない。しかし、鉄骨柱と連結した場合(黒点線)には、固有振動数が高くなるのがわかる。
