# 左官シェル実大棟解体に伴う構造調査報告

## Report of the Structural Survey for the Real Scale Model of SAKAN Shell Structure

小澤 雄樹・山本 直彦  
Yuki OZAWA, Naohiko YAMAMOTO

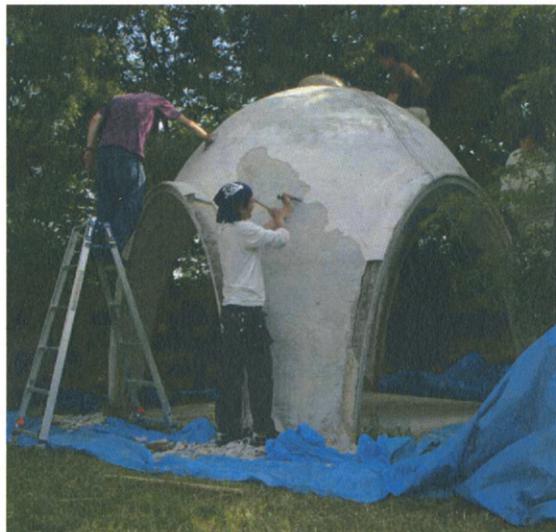
写真 1 仕上げはつり状況

次にひび割れ目視調査を実施した。構造体モルタルの厚みは最下部(脚部)で 30mm、最上部(頂部)で 15mm を目標として施工されており、仕上げ漆喰は全体に渡って均等に 5mm～10mm 程度である。最初に仕上げの上からひび割れを目視で確認してマーキング後記録し、その後漆喰を剥離して(写真 1)構造体のひび割れを観測することとした。ひび割れは、目視により明確に確認可能な幅 0.1mm 以上のものについて記録している(図 1)。幅 0.1mm 以下のひび割れは、仕上げ・構造体とも全面に渡って無数に発生していた。

構造体と仕上げの漆喰の接着状況としては、  
①始めから分離している箇所、②はつり作業により比較的容易に剥がせる箇所、③構造体と漆喰が密着していて最後まで剥がれない箇所、の 3 つに分けることが出来る。③の箇所に関しては、構造体のひび割れを直接確認することは出来なかつたが、漆喰と構造体が一体化しているので仕上げのひび割れと対応していると考えられる。

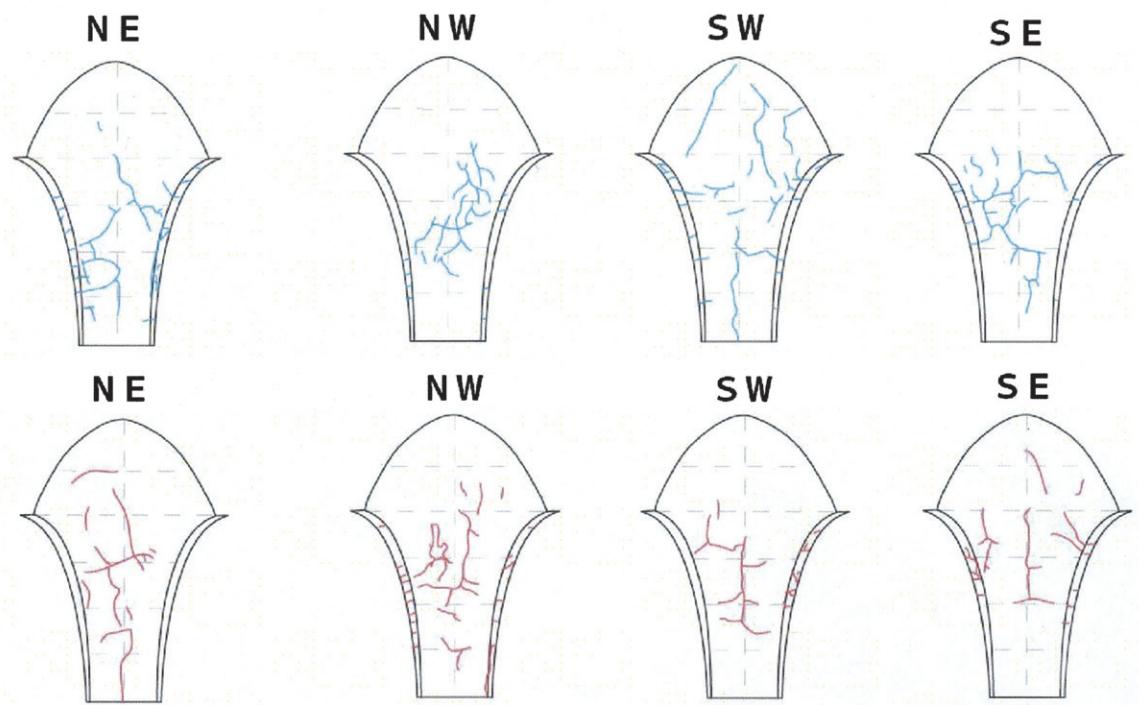
図1 クラック目視調査結果(上:仕上げ有、下:仕上げ無)

全体的に①の箇所は構造体と仕上げのひび割れが対応しておらず、②に関しては発生状況が良く一致している傾向が見られた。またひび割れの発生原因については完成時の記録がないため確認は出来ないが、経年劣化と言うよりは完成直後にモルタルが乾燥収縮することにより生じた収縮ひび割れが大部分であると考えられる。

本報告書では、2 年前に建設された左官シェル実大棟解体に伴う調査結果について報告した。目視調査の結果、本シェル構造の構造体には乾燥収縮によるものと思われる無数のひび割れが観測され、これが構造物全体の剛性に大きな影響を及ぼしていることが考えられる。自由振動より計測された固有振動数も予想を下回るものであった。一方、崩壊実験においてはかなりの韌性的な挙動を示した。ひび割れの発生を抑制して計画時に想定した構造性能を発揮するためには、材料の調合や施工方法等について更なる検討が必要である。

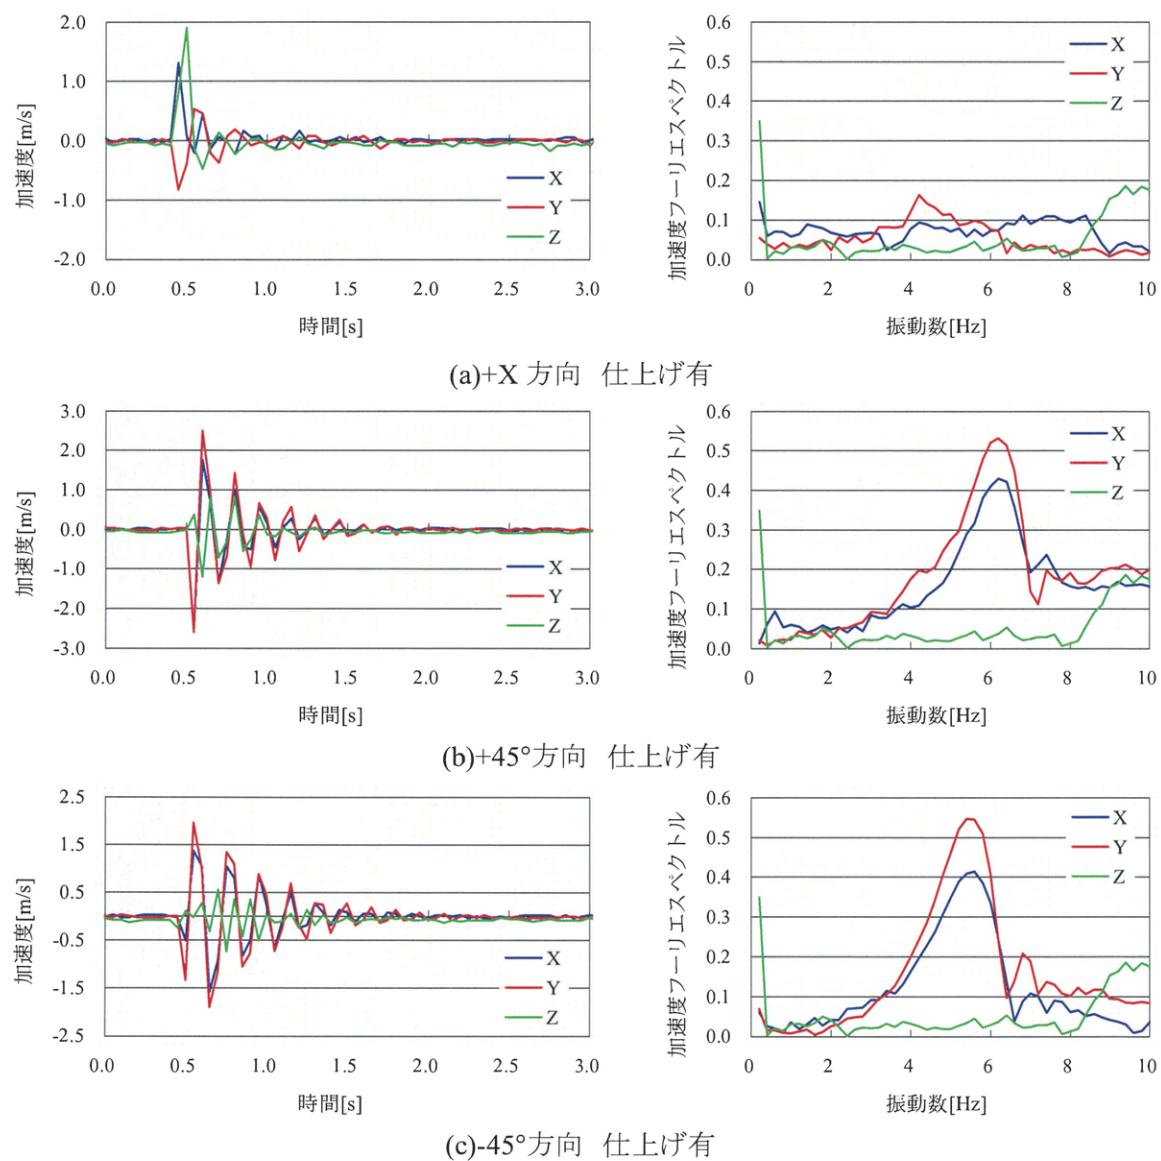
図3 加速度波形(左)及びフーリエスペクトル(右)

本シェル構造は下部が開口により抉られて水平剛性が大きく低下している一方、上部はシェル構造として機能するため高い剛性を有しており、全体としてほぼ完全な1質点系として挙動することが予想される。得られた加速度波形データをフーリエ変換することにより、加速度フーリエスペクトルを求め、固有振動数の抽出を試みた。 $+X$  方向の仕上げ有、 $+45^\circ$ 方向の仕上げ有・無それぞれの加速度波形及びフーリエスペクトルデータを図3に示す。

$+X$  方向、 $+Y$  方向については剛性が高いためか生じた加速度の絶対値が小さく、固有振動数を求めることが出来なかった。一方、 $+45^\circ$ 、 $-45^\circ$ 方向加振時の水平方向についてはかなり明瞭なピークを有しており、1次固有振動数を確認することが出来た。固有振動数は仕上げ有で 6.2[Hz]、仕上げ無しで 5.4[Hz]となっており、仕上げ有の方が大きくなっている。漆喰が単純に重量として作用している場合は、軽くなることで振動数が上昇する。今回は仕上げの漆喰が構造体と密着し構造の一部として機能することで全体的な剛性が増し、この効果が重量増大の影響を上まわったと考えられる。

本実大棟は、設計時には一般的な地震動の卓越振動数である 0.5~10[Hz]で共振させないために、固有振動数が 10~20[Hz]となるようにシェルの厚み等が設定されていたが、今回の実測値はこれを大きく下回るものであった。原因としては、前節の目視調査により確認された構造体上のひび割れが剛性低下を引き起こし、固有振動数を下降させたことが考えられる。

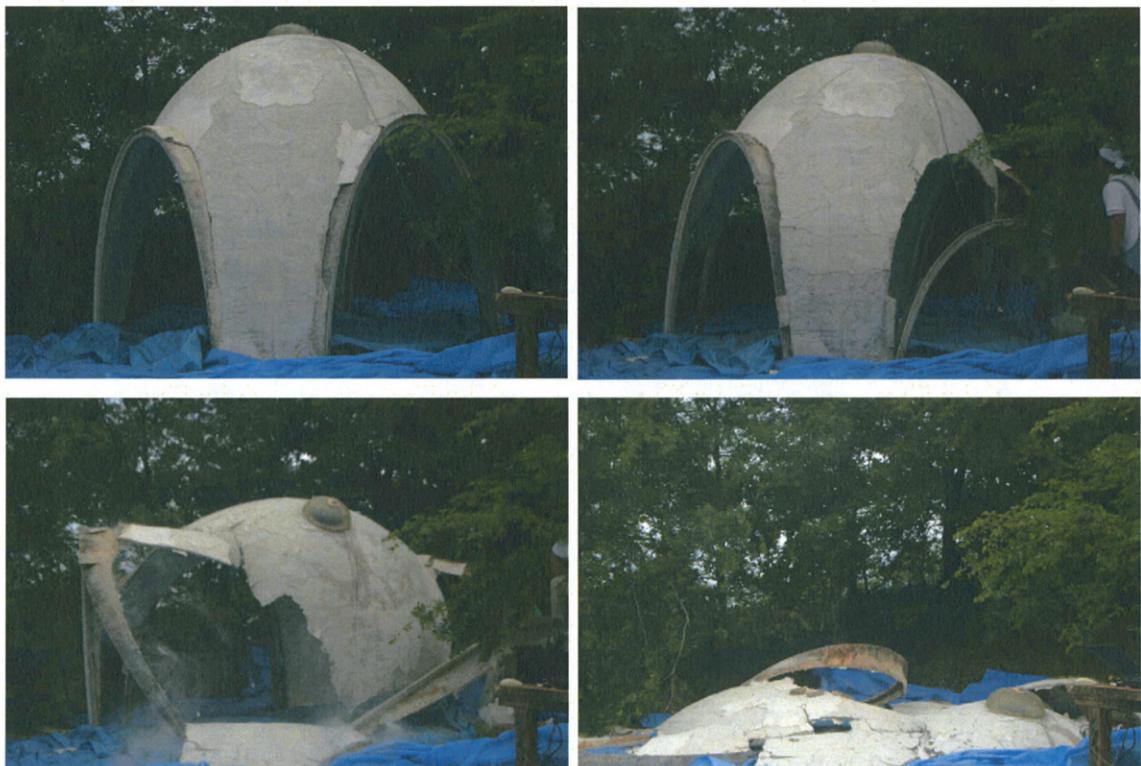
写真 2 崩壊時の構造挙動

最後に、人力加振することにより構造体を崩壊させることで、破壊時の構造挙動を確認した。加力の第 1 段階として、20 歳台の男性 4 人が、剛性の最も低いと考えられる+45°方向に静的に加力することで載荷したが、全力で押してもシェルは崩壊に至らなかった。次に構造物の固有振動数に合わせて前後に揺する事により共振させたところ、徐々に変形が増大し最終的には崩壊に至った。崩壊時の様子を写真 2 に示す。一般的にシェル構造は突発的・脆性的な破壊性状を示すが、今回のシェル構造は崩壊に至るまでにかなりの韌性を示し、その粘り強さは予想を上回るものであった。韌性を発揮した要因としては、一つは下地の麻布がシェル割裂後の分離を防いだこと、もう一つは開口周りが型枠を兼ねた木製アーチで補剛されており、このアーチがシェル脚部が崩落した後も屋根面の支持能力を保持したことが考えられる。
