Ⅱ. 京都清水寺における斜面防災への取り組み

1. 概要

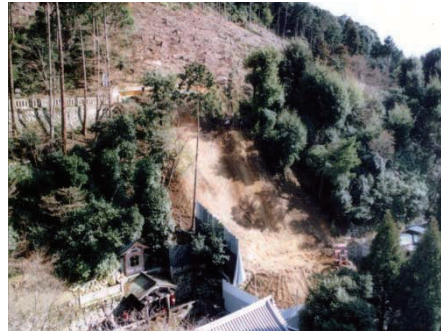
写真-3 1999年の崩壊

梅雨前線の活発化に伴う豪雨を誘因とし、6月27日午前8時45分頃発生。高さ約15m、幅約10m、厚さ約1m。「音羽の瀧」の南隣にある茶店「瀧の家」が押し潰された（写真-3）。

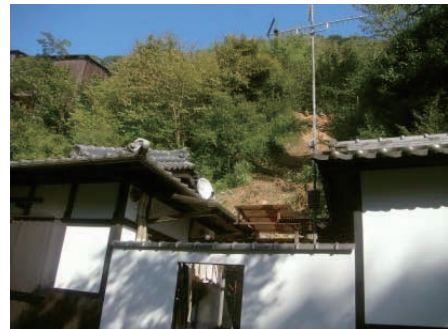
写真-4 2013年の崩壊(崩壊①)

- ① 1999年崩壊斜面の南に隣接する斜面。高さ約9m、幅約6m、厚さ約1.2m。土砂が茶店に流入（写真-4）。
- ② 子安塔付近の参拝路脇斜面。高さ約3m、幅約4m。
- ③ 子安塔が移築された尾根の北斜面。高さ約21m、幅約30mの馬蹄形崩壊。
- ④ 崩壊③に連続する尾根の東斜面。高さ約12m、幅約8.5m。
- ⑤ 音羽川の境内下流谷斜面。ごく薄い表層。

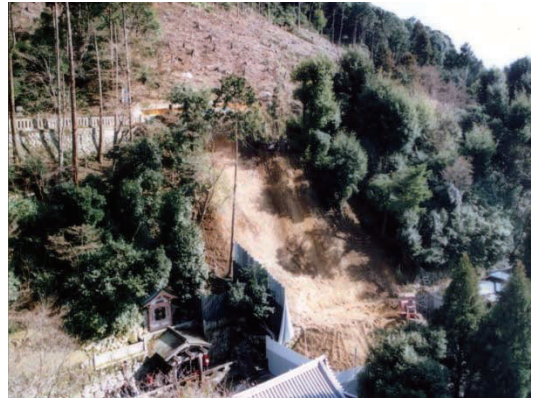
写真-1 崩壊直後

1999年6月に境内で土砂崩れが発生し、茶店が押しつぶされる災害が発生した。この斜面は、「音羽の瀧」のすぐ南側の斜面であるため多くの観光客が直下を訪れ、また「清水の舞台」より展望できる位置にあり、桜や紅葉など四季折々の豊饒な景観を構成する斜面でもある。このため、防災的な観点だけではなく、文化的な景観の再生についても考慮した復旧対策が求められた。

斜面表層において風化による土砂化が進んでいるため、斜面安定工として鉄筋挿入工を選定した。補強鉄筋には、長期耐久性を考慮してステンレス鋼棒を用いた。しかし、鉄筋挿入工は、のり面表面に受圧板などの人工物の設置を必要とするため、景観上問題が残ることとなった。

そこで連続繊維補強土（ジオファイバー）工を併用した（☞p.24 参照）。これにより、斜面表面の人工物を遮蔽し厚い植生生育基盤が確保できるため、豊かな景観・環境の再生が可能となった。景観の再生にあたっては、清水の舞台からの眺望に配慮しつつ、学識経験者の意見を取り入れて、自然林に近い状況を目指す高レベルな再生を試みた（☞p.21 参照）。さらに、将来的に創出される景観（特に春の桜と秋の紅葉）に留意し、樹冠予想図などを作成しながら、植栽の配置を計画した。

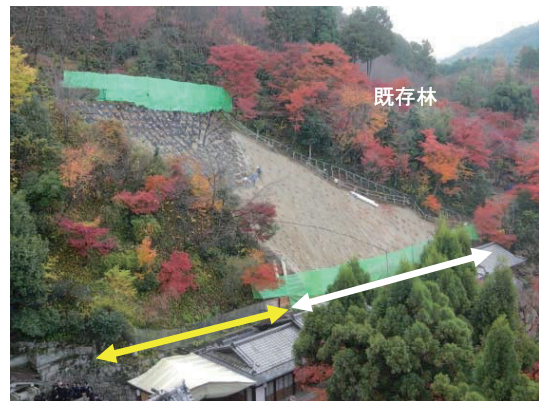
写真-4 2014年の斜面状況

1999年に復旧対策を実施した斜面に隣接する斜面で、2013年に土砂崩れが発生した。しかし1999年に復旧した斜面には異常は認められず、斜面安定対策としての有効性が実証された。

黄色矢印区間は1999年の復旧対策斜面。白色矢印区間は2013年に崩壊した斜面で、鉄筋挿入工、連続繊維補強土工、植生工により復旧工事を実施中である。

景観の再生は、樹木の成長に時間がかかるため形成途中ではあるが、一般的に当初意図したランダム配置や立体的（複層的）な景観が創出されつつあり、周辺と整合・連続性がとれた良質な景観が復元されつつあるものと評価できる（写真-4）。

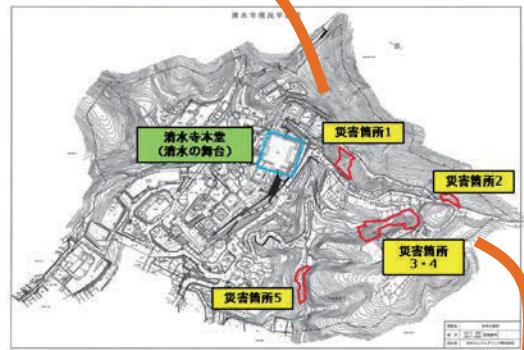
図-1 2013年の斜面崩壊災害発生箇所

2013年に、境内の複数の箇所です砂崩れが発生した(図-1)。1999年に被災・復旧した斜面のすぐ脇でも表層崩壊が生じたため、1999年の復旧対策に準じた対策を実施した(災害箇所1、写真-1~3)。一方で、子安塔下ののり面では、軟質となった風化層が厚く分布し、のり肩にはクラックも生じていたため、のり面安定工としてグラウンドアンカー工を適用した(災害箇所3・4、写真-4、5)。災害箇所1と同様、連続繊維補強土工を併用し、景観の再生を図っている。災害箇所3・4の復旧工法の概要(断面)を図-3に示す。

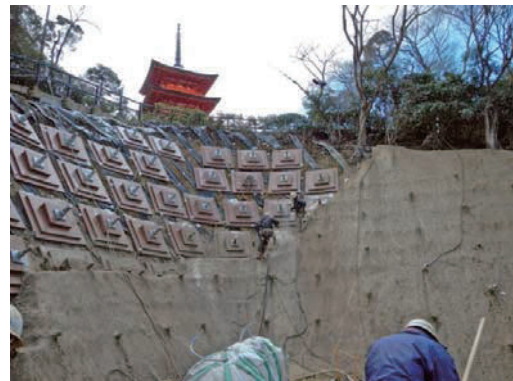
写真-4 グラウンドアンカー打設後(受圧板により被覆される)

のり面上部に子安塔が隣接していたこと、風化により土砂化した層が厚かったこと、のり肩にひび割れが生じたことなどを考慮して、グラウンドアンカー工によりのり面の安定を図った。アンカー力を土塊に伝達させるため地表に設ける支承構造物には、新素材の受圧板（1400×1400×240mm）を適用した。これらは地表面を広範囲に覆って清水の舞台からの眺望を台無しにしてしまうため、連続繊維補強土工により被覆したのち、植生工を実施した（写真-4、5）。
