III. 文化財建造物周辺における斜面防災対策事例

1. 計測モニタリング事例 (1) 重要伝統的建造物群保存地区「与謝野町加悦」天神山

2. 対策・災害復旧事例 (1) 神社仏閣での斜面防災・復旧

2. 対策・災害復旧事例 (2) 城郭での斜面防災・復旧

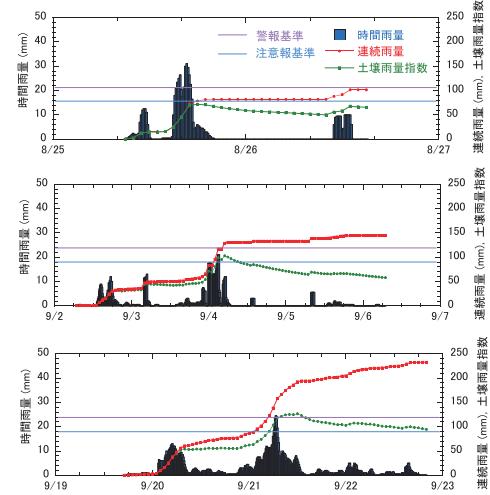
図-3 モニタリング結果例(2011年8月～9月)

特に降雨の多かった期間の測定例を図-3に示す。土壤雨量指数については、当地区において総務省により、大雨注意報発令基準値が95、警報発令基準値が119とされている。

最大連続雨量は2011年9月19日～23日までの232.5mm、最大時間雨量は2011年8月25日～26日に記録した31mm/hである。9月19日からの降雨では土壤雨量指数126を記録しており、警報発令基準値を上回っている。これまでの計測期間中に大規模な崩壊は確認されていないが、警報値を上回る降雨イベントが発生し、小規模な表層崩落等の変状が確認されていることから、今後も同程度あるいはそれ以上の降雨の発生に対して引き続きモニタリングが必要であると考えられる。

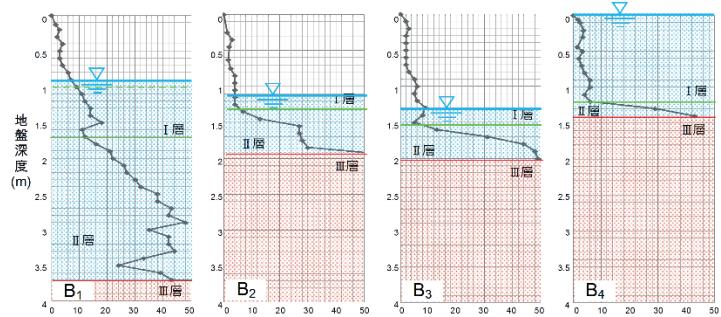
図-6 地盤状況とメッシュごとの安定解析結果

得られた地盤情報をもとに、メッシュごとに無限長と仮定した安定計算を行い、安全率が 1.0 となる地下水位の限界高さを求めた。図-6 にメッシュ B1～B4 の結果を、地盤情報とあわせて示す（図中、水色の線が地下水位の限界高さである）。

図-6 より、B4 は降雨があつても崩壊発生に至らない可能性が高いと考えられる。一方、B1～B3 は地下水位が GL-1m 以上になると不安定な状態になることがわかる。特に軟質な I 層が厚いことから、崩壊発生の危険度は高いと考えられる。

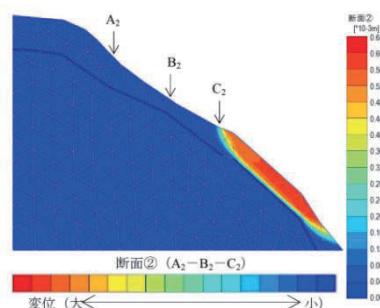
図-7 FEM 解析による斜面安定解析結果(変位)

次に、断面ごとの安定計算を FEM 解析により行った。B2、B3 を含む断面②、③は、地盤データを入力した時点（降雨がない時点）で、安全率 1.0 を下回っており、非常に安定性が低いことが推察される（実際に崩壊に至っていないのは、樹木根系の緊縛効果、求めた地盤データの精度の問題などが考えられる）。

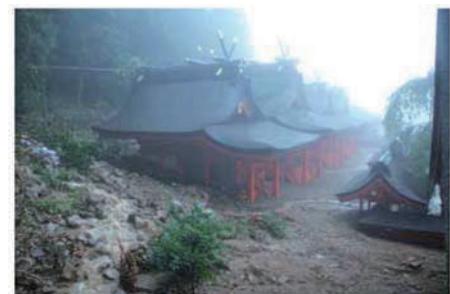
和歌山県東牟婁郡那智勝浦町にある熊野那智大社は、世界遺産「紀伊山地の霊場と参拝道」の一部であり、国の重要文化財に指定されている。この熊野那智大社がある那智川流域では、2011年の台風12号によりもたらされた豪雨により、土石流や大規模な斜面崩壊が発生している。熊野那智大社でも、社殿に土石流が流入し、埋没被害が発生した。

写真-1 熊野那智大社社殿被災状況

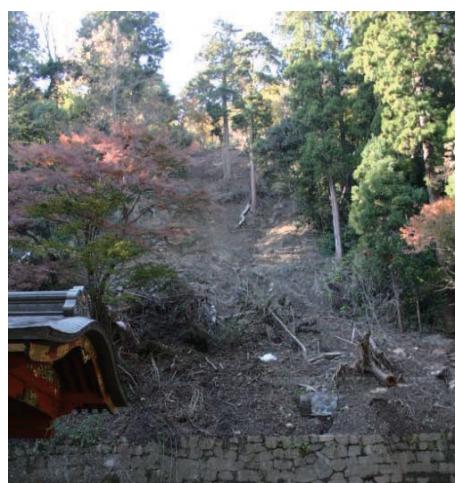
重要文化財である妙義神本殿の後背斜面が、2007年の台風9号の豪雨に伴い崩壊した。本殿の破壊は免れたものの、透屏の一部や唐門の一部が破損した。重要文化財に隣接する斜面であり、景勝地としても名高い地区であることから、復旧対策では、斜面の安定を確保しつつ、できるだけ本殿後背斜面の自然林を保全し、なおかつ崩壊の痕跡を残さず自然な斜面を創りあげることが目指された。

崩壊直後

対策工は、崩壊面には、鉄筋挿入工と連続繊維補強土工（☞p.24 参照）、植生工を組み合わせた複合工法が採用された。植生工は、周辺環境との調和を第一に考え、周辺からの植物の侵入を期待して新たな植物種の導入は行わず、植生基材の吹付造成のみで完了した。ただし、当該のり面は、長大であり小段の無い傾斜形状であることから、植生基材のみの造成では侵食される可能性があった。このため、マルチングなどの表面保護を併用した（☞p.31 参照）。

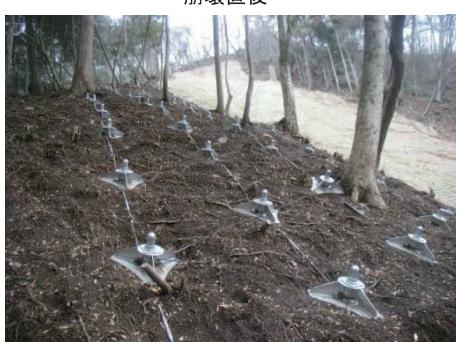
頭部ワイヤー連結型の鉄筋挿入工

また、崩壊地周辺部は、できるだけ既存の樹木を残して崩壊の拡大の防止を図るため、頭部ワイヤー連結型の鉄筋挿入工（☞p.43参照）が適用された。

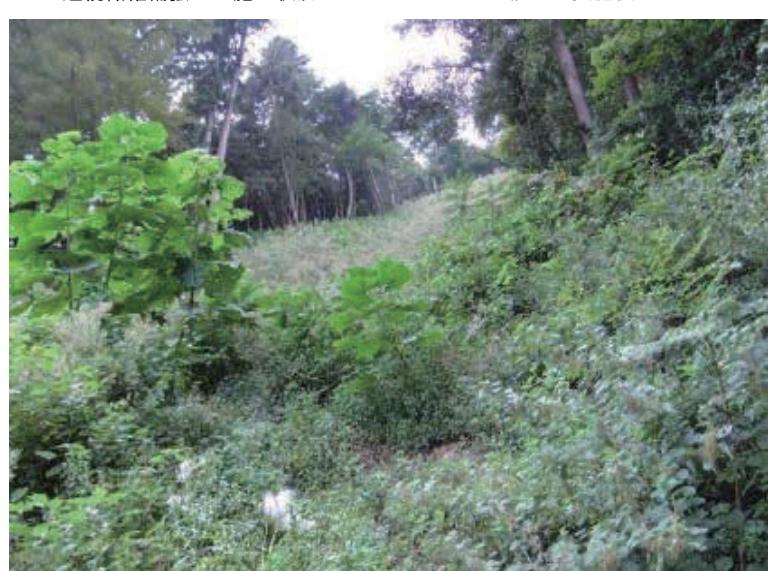
周辺斜面からの植物の侵入により緑が回復しつつある斜面

2013年に復旧を終え、それまで参拝ができなかった本殿の参拝が可能となった。対策斜面には、周囲からの侵入植物が定着し、周辺環境との調和が図られつつある。

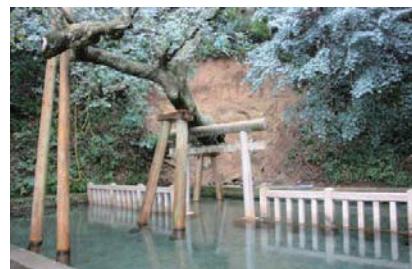
「武甕槌大神」を御祭神とする鹿島神宮には、徳川二代将軍の秀忠公により奉納された社殿をはじめてとして多くの文化財が立ち並ぶ。敷地にある御手洗（みたらし）池は、1日に40万リットル以上の湧水があり、水底が一面見渡せるほど澄みわたった池である。昔は参拝する前にここで禊をしたといわれ、現在でも年始に大寒禊が行われている。この御手洗池の湧出口上部の斜面が、台風に伴う豪雨により崩壊し、土砂がむき出しつなった。参拝者の安全確保が最優先であることは当然ながら、土砂が池に流れ込み、水質の汚濁が発生することも懸念された。

土砂がむき出しになった斜面

地盤調査により確認された不安定な土砂～強風化層の厚さや範囲に応じて、鉄筋挿入工により斜面の補強がなされた。さらに、美しい神水を汚すことなく、かつ森閑とした周辺の雰囲気との調和がとれた景観を再生するため、連続繊維補強土工と植生工による対策が行われた。

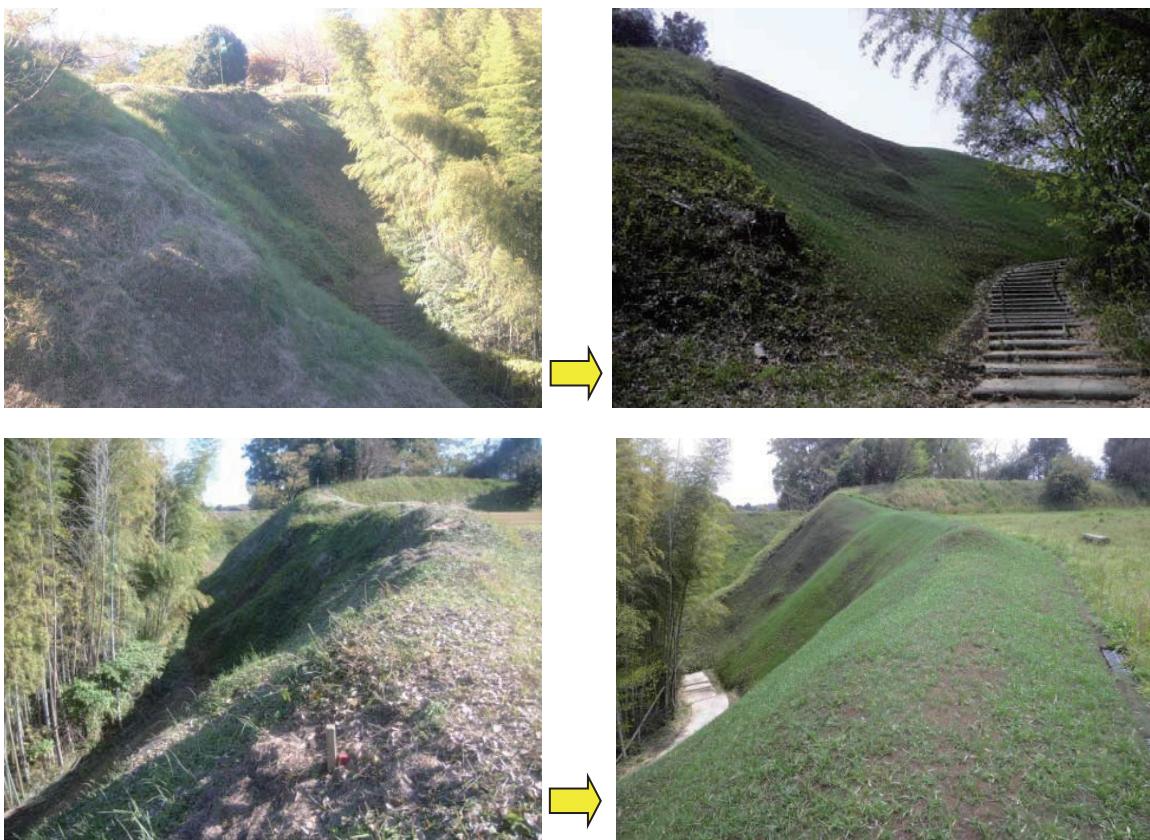
中世の九州日向一円を支配した伊東氏累代の本城である都於郡（とのこおり）城は、本丸を中心とした五つの曲輪「五城郭」から構成される山城である。縄張りが良好に保存されている貴重な文化財であり、保存・整備が進められている。しかし、曲輪の周囲は急峻な崖となっており、一部には亀裂や表層崩落が生じ、曲輪の形態が大きく損なわれる可能性があった。

降雨などにより小崩壊が生じ、不安定化が進行していた二の丸周縁の急斜面

そこで、急勾配の斜面の安定確保のため、鉄筋挿入工、連続繊維補強土工、植生工による複合工法が適用された。2001年から継続的に、斜面の安定と美しい景観を確保しながら、計画的な保存整備が進められている。

鉄筋挿入工により表層の安定が確保され、草本類により柔らかに覆われた斜面に整備

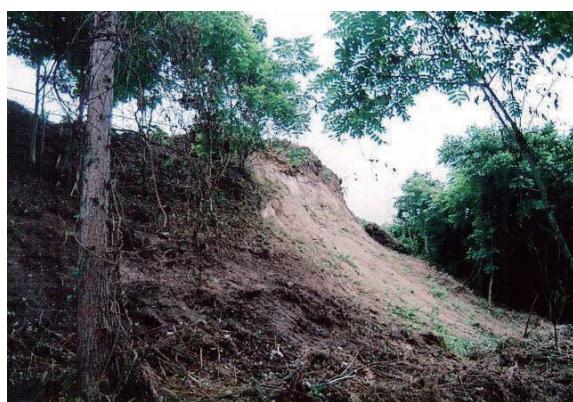
■崩壊した土壘の復旧／九戸城（岩手県）

写真-7 崩壊した城内の土壘

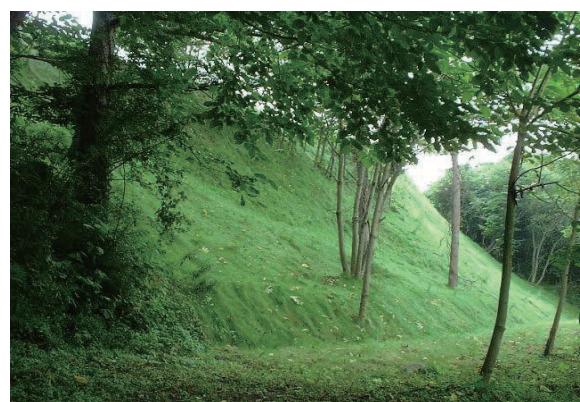
写真-8 既存木を残しながら復旧

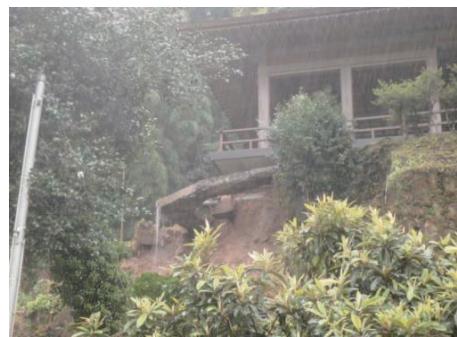
その遺跡を保護する覆屋の下部斜面が、2014年の台風11号により崩壊した。周辺の斜面も盛土斜面であり不安定化が予想された。復旧を行う斜面は遺跡ではないものの、遺跡を取り巻く閑静な景観を構成する一部であり、コンクリート構造物で被覆することは避ける必要があった。

写真-6 覆堂基礎部の崩壊状況

そこで、崩壊部については、軽量盛土工により形状を復元し、表面には連続繊維補強土工（擁壁形状タイプ）により、緑化が可能な擁壁を構築した。また周辺の斜面および石垣については、鉄筋挿入工により安定を確保し、連続繊維補強土工（のり面保護タイプ）により表層を被覆した。いずれも表面には植生基材吹付工を施工し、草本類による緑化を行った。

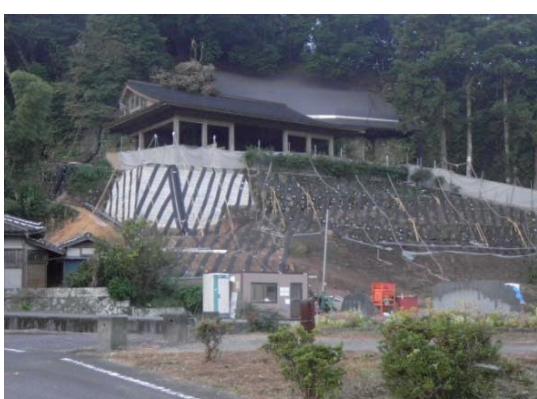
写真-7 対策工実施中

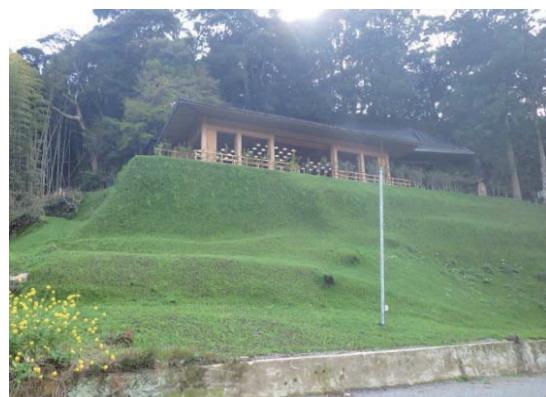
写真-8 復旧完了

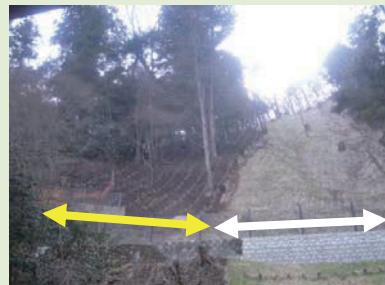
写真-18 対策斜面の全景(正面)

妙義神社([☞p.30](#))での適用例。崩壊斜面は鉄筋挿入工と連続繊維補強土工で復旧(写真-18 の白矢印区間)し、未崩壊部斜面は鉄筋挿入工と頭部ワイヤー連結工(写真-18 の黄矢印区間)により既存木や表土を残しながら安定確保を図った。
