興福寺の歴史的地理的環境と中金堂再建の現況

川崎 一郎*・諏訪 浩**・中村 琢巳**・向坊 恭介***・岡田 篤正*

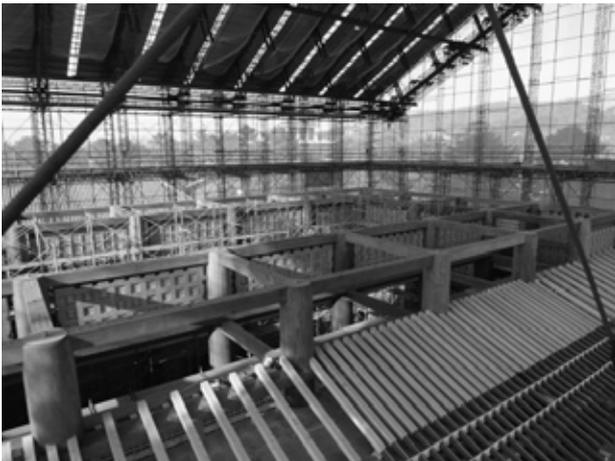
創建当初の姿を目指して再建中である中金堂の身舎部分には寄棟造の瓦屋根（最高高さ21m）が載り、一段下がった裳階部分にも瓦屋根が載る二重屋根となっている。今回の現場見学時には、写真2と写真3に示すように、上は頭貫までで裳階部分の垂木の施工中であった。

写真2 中金堂再建現場の様子。

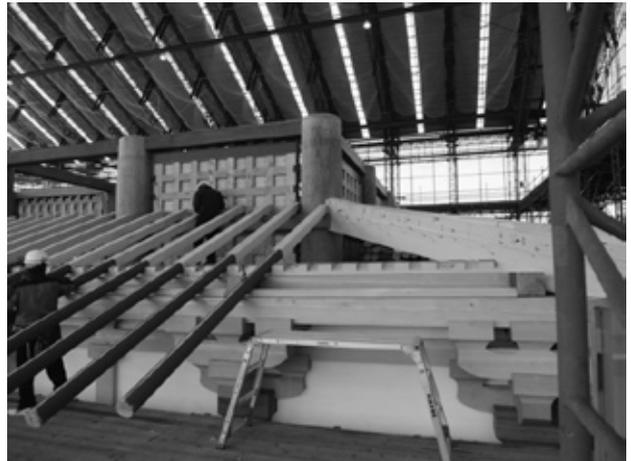
写真3 裳階部分の垂木の施工状況。

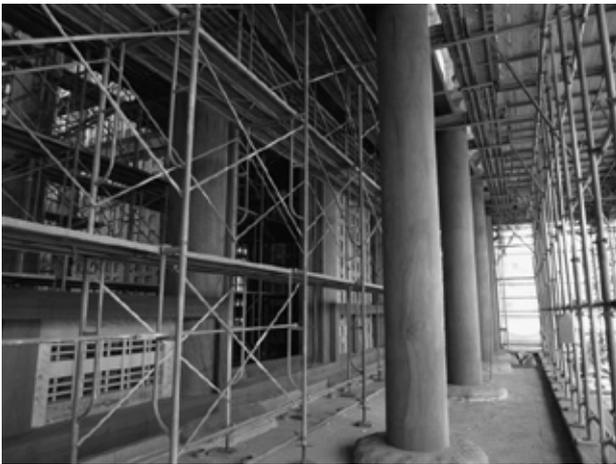
二重屋根を支える柱は、身舎部分には長さ約10m、直径約80cm、裳階の外周部分には長さ約5m、直径約60cmの円柱が用いられている。円柱は互いに貫や虹梁（こうりょう。緩やかに湾曲した装飾的な梁）、長押（ながし。柱と柱をつなぐ水平材）などで水平方向に連結される。柱脚は礎石の上に直接置かれるが、写真4に示すように、身舎部分の外周柱脚では、さらに地長押が取り付けられている。

写真4 南西方向からの外観。左側が身舎部分で柱脚には地長押が回っている。

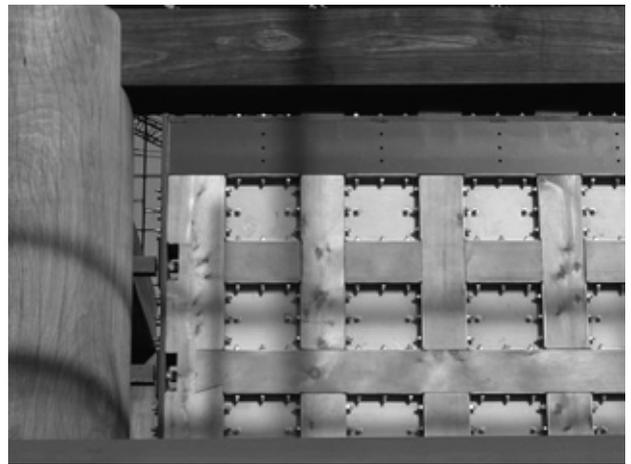
さて、1995年兵庫県南部地震以降、木造建築物の耐震性の確保が重要課題となって久しいが、中金堂再建にあたって耐震を考慮した工夫が取り入れられている。今回の現場見学で知ることが出来た範囲では、まず、堂内の壁が、土塗り壁や板壁といった伝統構法によるものではなく、木格子と鋼板を組み合わせたユニットを軸組へボルト留めしている点である（写真5、写真6）。中金堂のような大規模建築物では、瓦屋根や小屋組の重量がかなり大きくなるため、その分、地震の揺れに対する水平抵抗力の向上を目指したと思われる。竣工時には

写真5 耐力壁の設置状況。木格子と鋼板からなるユニットを柱や頭貫へボルトで固定している。

ボルトや鋼板は参拝者から見えないよう仕上げ材などで隠されるため、意匠上の問題は無い。

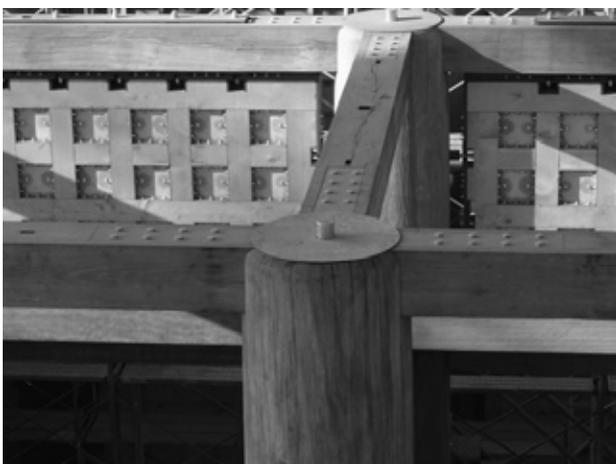
写真6 頭貫上部の状況。

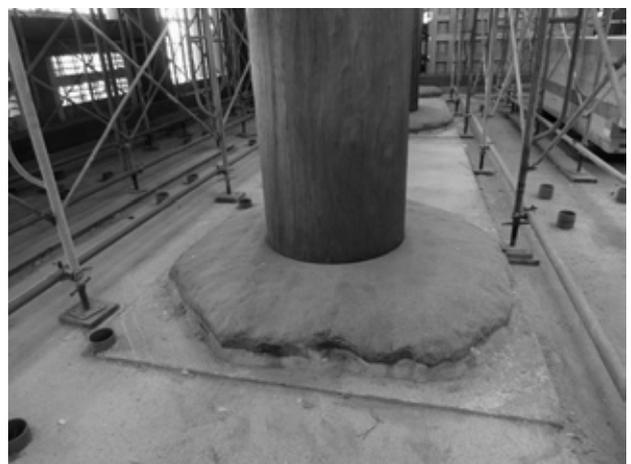
写真7 柱脚の納まり。外見からは礎石ダボの存在は判らない。

耐震を考慮した工夫のもう1点は、礎石と柱脚の納まりである。外見からは判らないが、礎石の上部に半球状に凸になったダボが削り出されている一方、柱の底面が凹型に加工されており、礎石のダボに合うように据えられている(写真7、8)。これは、地震時に柱脚が滑ることによる水平移動を防ぐためのものである。

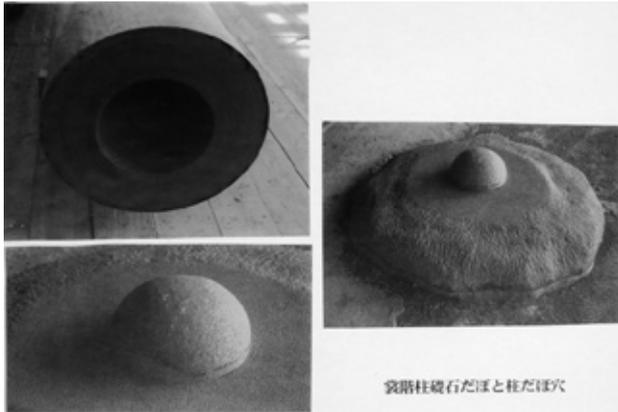
写真8 礎石ダボと柱底面のダボ穴。礎石ダボは直径が30cm、高さが15cm。
