## 木造密集市街地の安全性評価について

GISを用いた避難経路の抽出(2016歴防シンポ)  
+避難シミュレーションを用いた路地評価に関する研究  
(途中経過のご報告)

宗本 晋作

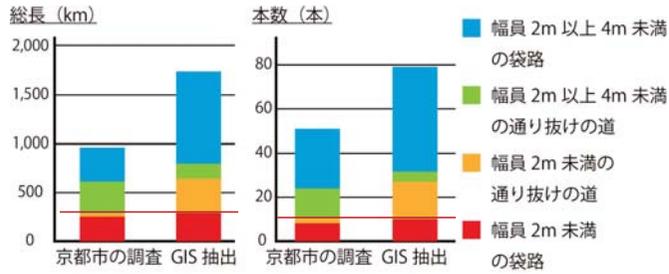
### ④ 袋路の道路中心線グラフの抽出

- ・京都市の調査結果よりも大きかった→袋路を余すことなく発見したことを示唆
- ・特に2m未満の袋路に関してはほぼ一致する値を得た

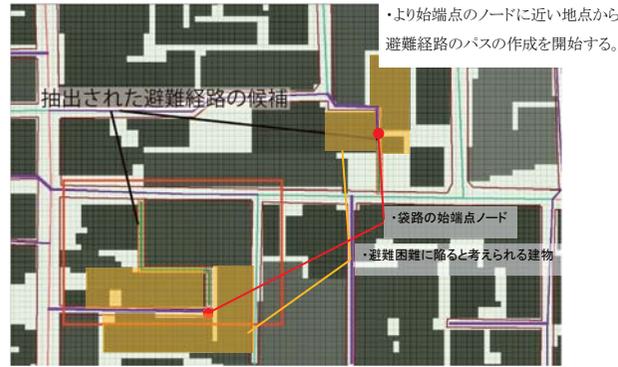
### ③ 避難経路の候補となるパスの作成

No.	パス長さ	避難経路作成	避難経路No.	繋がっている場所
0	39.47	○	48	
1	50.05	○	201,202	
2	31.52	×		
3	43.90	○	203	
4	18.46	○	54	
5	55.76	×		
6	48.24	○	204	
7	44.73	○	63	
8	56.12	○	59,6	44
9	39.49	○	61	12
10	40.87	○	58	44
11	30.18	×		
12	54.88	○	61	9
13	35.24	○	62	
14	46.18	○	158,159	
15	26.75	○	160,161	
16	40.91	○	162	
17	24.97	×		
18	75.64	○	47	
19	26.25	○	64,65	
20	37.33	○	27	21
21	24.85	○	27,28	20
22	22.00	×		
23	34.97	×		
24	49.21	○	205	25
25	50.12	○	206,207	24
26	30.81	×		
27	37.03	○	26	
28	21.96	×		28

- ・全292か所の袋路のうち、241箇所<sup>○</sup>で避難経路が抽出された。

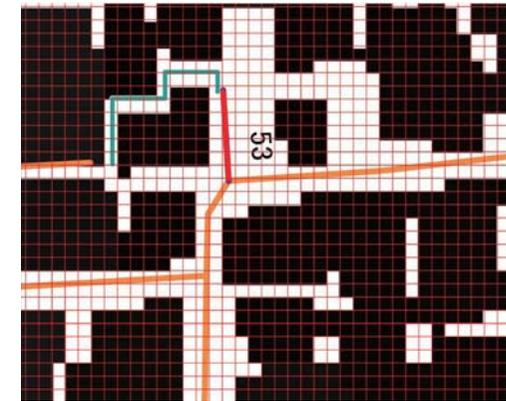
#### (1).古い平屋の密集した袋路の場合

No.53の袋路 結果-通行不可  
データ上では隙間があったが、私道の奥に密集する木造平屋によって道が遮られている。

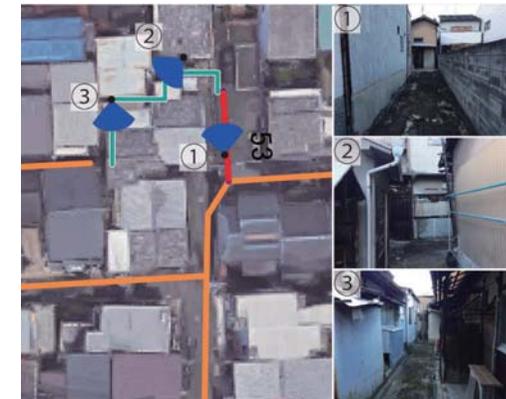
#### (1).古い平屋の密集した袋路の場合

No.53の袋路 結果-通行不可  
データ上では隙間があったが、私道の奥に密集する木造平屋によって道が遮られている。

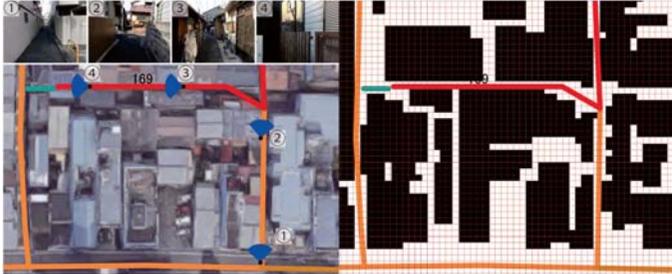
No.169の袋路 結果:通行不可  
袋路に多くの建築が密集している。新しい住宅の裏に扉があるが、奥に隙間を確認できなかった。

・情報空間上では通行可能でも、古い平屋によって実空間が通行不可となっている事例

- 既存不適格な建築・増築によって通行不可となっている可能性を示唆。  
特に接道条件が悪い袋路では空き家の可能性も高いことから、現地調査による綿密なデータが必要と考えられる。

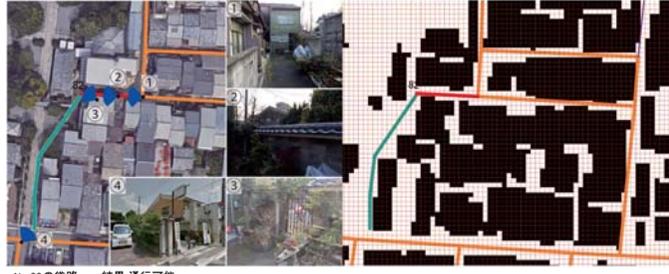
No.82の袋路 結果:通行可能  
隣に寺があり、寺へ抜ける扉がすでに設置されていたため通行可能とした。

・寺や駐車場といった発見しやすいオープンスペースを活用した避難経路の事例

- ラスタライズ化の段階で建物のたっていないと考えられる空間が大きい。  
現地調査でもその空間への避難用の扉が設置されている事例が多く見られた。

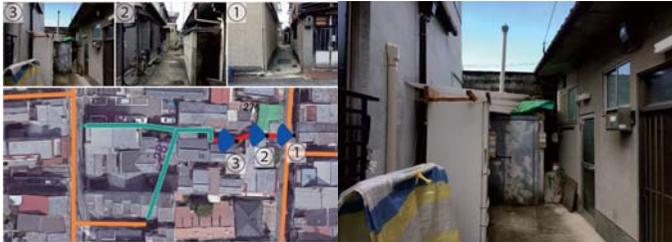
No.276の袋路 結果:通行不可  
袋路の奥に工作物(焼却炉のようなもの)があり、抽出した避難経路の候補が遮られていた。

・避難経路の候補が小さな祠やタンクなどの工作物で妨げられている事例

- GISデータの不足、工作物のデータを取り込むことで改善可能と考えられる。  
また、行政と市民の協働によって撤去することで改善可能。

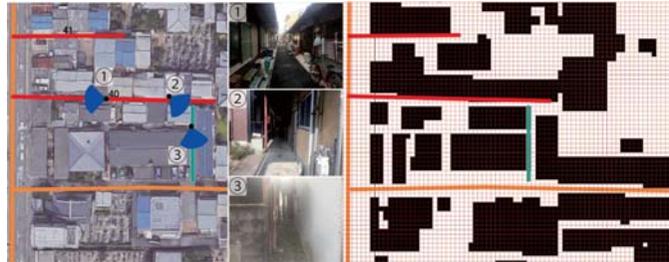
No.40の袋路 結果:通行可能  
集合住宅の1階外部の共用廊下を実際に通って道に出られることを確認できたため通行可能とした。

・比較的大きな建物のオフセット空間や外部廊下をオープンスペースとして活用した避難経路の事例

- 避難経路が通行可能な事例と通行不可能な事例とが混在していた。  
法規制ではセットバックが一定でないことが原因と考えられる。

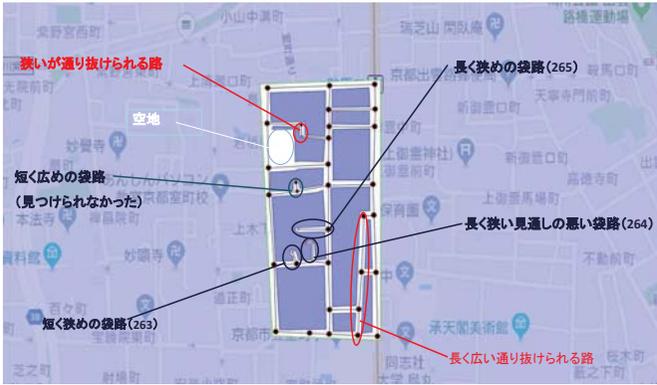
①対象敷地: 上京区相国寺門前町(予備実験)

通り抜けられる路  
行き止まりの袋路 (数字)

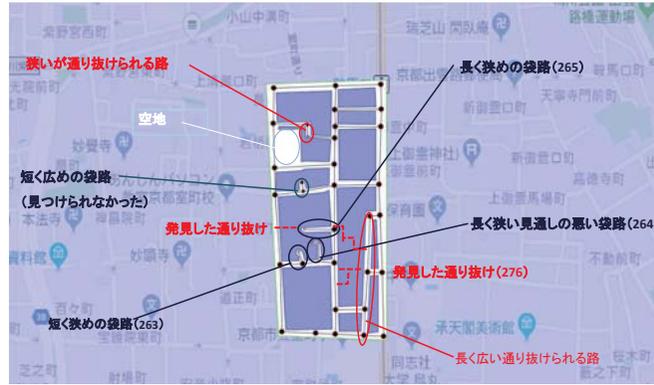
①対象敷地: 上京区相国寺門前町(予備実験)

通り抜けられる路  
行き止まりの袋路 (数字)

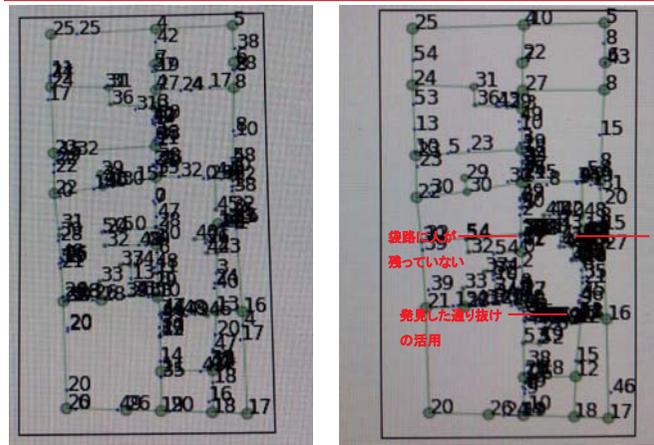
北西方向から火災が発生したと仮定し、イからロの方向へ移動させるシミュレーションを行う

緑色の丸は各地点を示し、右側の数字はそのナンバリングを示す
