## 京都西陣の瑞雲院にみる「享保の大火」からの本堂再建

中村 琢巳\*・井上 年和\*\*・吉越 昭久\*\*\*

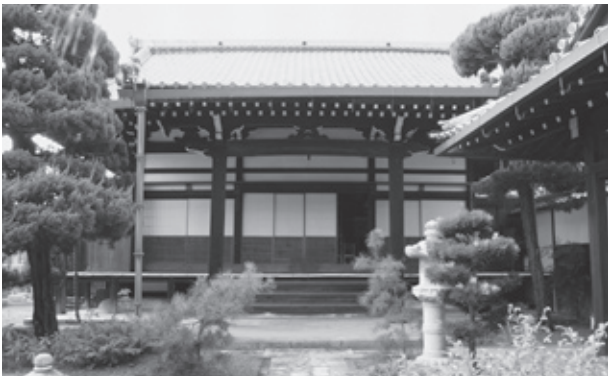
写真1 本堂の外観

現存する本堂は境内の西側に東面して立地する。入母屋造、棧瓦葺、二軒、平入の形式である。平面規模は桁行五間・梁間四間半に、方三間で切妻・妻入が後方へ張り出す。正面には幅一間の向拝を葺き下ろし、三方に縁をめぐらす。向拝柱の上に大斗・絵様肘木をのせ、木鼻を付し、中備は墓股とする。この絵様肘木の線形および水引虹梁絵様は、18世紀中期の特色を示す。

外観は台輪上に舟肘木を設け、中備に墓股を配する。舟肘木はやはり絵様・線形が精緻に施された絵様肘木となっている。妻飾にも絵様肘木が虹梁を支持する力強い造形がみられる。こうした絵様肘木の多用が本建築の特色をなす<sup>6)</sup>。

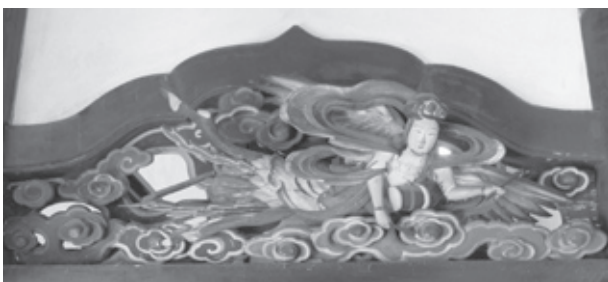
写真2 本堂内部の欄間彫刻(左手)

次いで、内部意匠をみていこう。柱上には台輪がめぐり、内陣・外陣および内外陣境界とも、絵様肘木をおき、中備に蓑股を配列する。ただし、内陣・脇陣の境界では、絵様・線形をもたない簡素な舟肘木とする。内外陣境界の頭貫は虹梁型として変化をみせ、中央間の丸柱では頭貫下に丸彫・彩色された欄間彫刻がわたされる。外陣を棹縁天井とする一方で、内陣は格天井である。左右の脇陣は屋根裏天井とする。内陣と左右脇陣との境界に、一間半で海老虹梁が丸柱に架けられ、独特な空間構成をかたちづくる。内陣から後堂の境界、すなわち来迎柱の左右に設けられた開口には板戸がはめられ、その上部には彩色が施された飛天の欄間彫刻が設けられる。花頭窓形式の枡が付され、華麗な内観意匠をみせている。

台輪上に配置された絵様肘木と蓑股、内外陣境界の欄間彫刻ならびに内陣脇の海老虹梁、さらに後堂へ至る板戸・欄間彫刻などに、精緻な彫刻・彩色をみることができ。小規模な末寺本堂でありながら、質の高い近世建築といえよう。

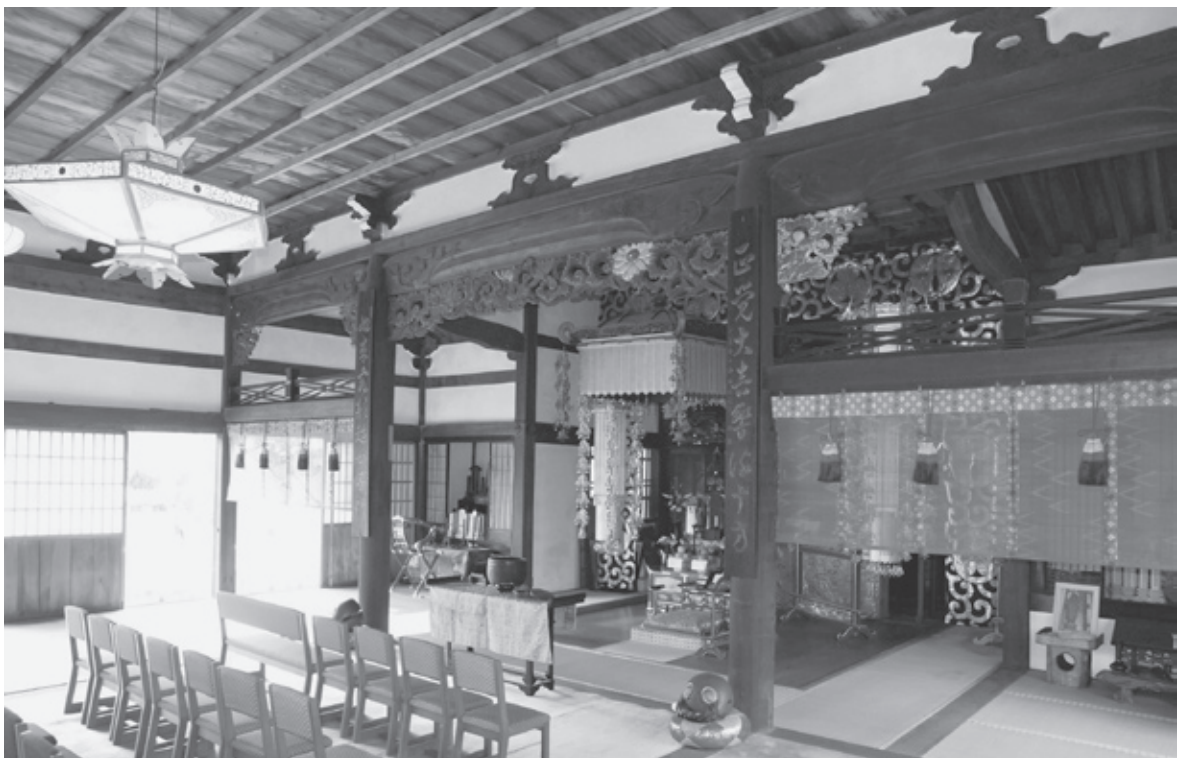
写真5 本堂の内観

平面は正面五間・前方三間が外陣で、方三間で板間の内陣とする。内陣の左右は、幅一間・奥行一間半の脇陣とし、ともに檀が設けられる。内陣の後方に奥行二間で後堂がつく。
