## 修学院離宮周辺の地球科学的環境

川崎 一郎\*・岡田 篤正\*・諏訪 浩\*\*・吉越 昭久\*\*\*

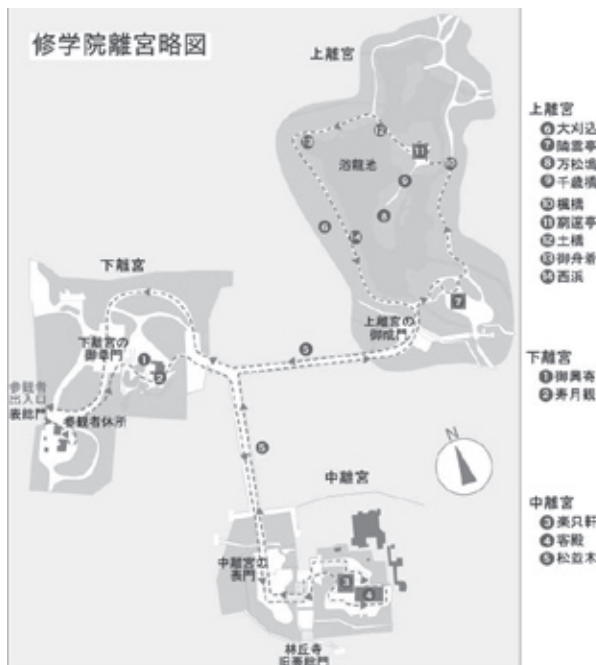
第1図 修学院離宮の略図。東西幅約400m。  
宮内庁のホームページによる。

修学院離宮は、第1図のように、東西ほぼ400m、南北ほぼ500mの敷地内に、上離宮、中離宮、下離宮の三つの離宮を核心とし、それらを結ぶ松並木と、そのまわりに広がる田畑からなる。田畑が景観の中に取り込まれていることが他の多くの庭園と異なる特徴となっている。

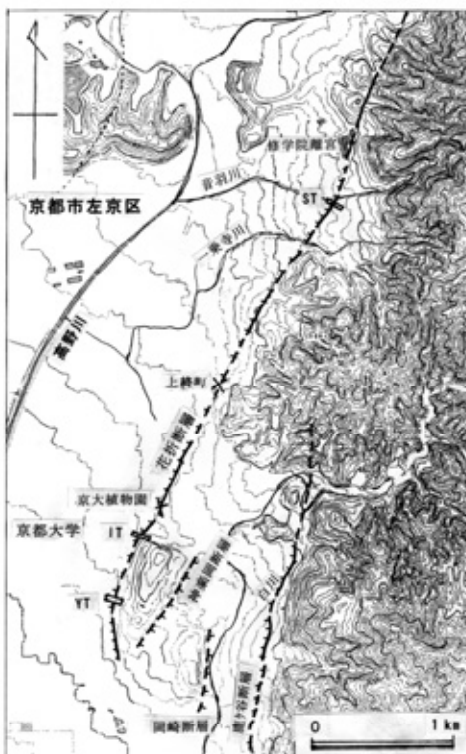
第2図 花折断層南端部付近の地形と活断層配置。等高線は10m間隔。ST: 修学院トレンチ、IT: 今出川トレンチ、YT: 吉田トレンチ。基図は、「1:25,000地形図 京都東北部」

吉田山（高度120m）は南北0.8km東西0.3kmの周囲より約40～60m突出した孤立丘である（第2図）。その西縁は花折断層帯に、東縁は神楽岡断層によって限られ、横ずれ運動の末端部に形成された膨隆丘（バルジ）とみなされる（岡田、2007）。丘は厚さ30m以上の風化した砂礫層から構成され、平坦面はほとんど残っていない。一方、今出川通以北の部分は白川によ

2000年9月に修学院月ノ輪町の武田薬品工業京都薬用植物園の試験農地（第2図のST）において、地質調査所による断層発掘調査（以下、トレンチと略称する）が行われ、縄文後期の地層を東上がりに約50cm変位させる断層活動が確認された（吉岡・他、2002）。また、今出川通のトレンチ（第2図のIT）でも、縄文後期の腐植土を切る断層が現れた。また、白河廃寺跡から8世紀初頭を上限とする噴砂、京都大学理学部構内では弥生前期を下限とする噴砂が発見されている。これらは花折断層帯が活動したことを必ずしも意味しないが、本断層の最新活動時期が弥生時代中後期である可能性は大きい。

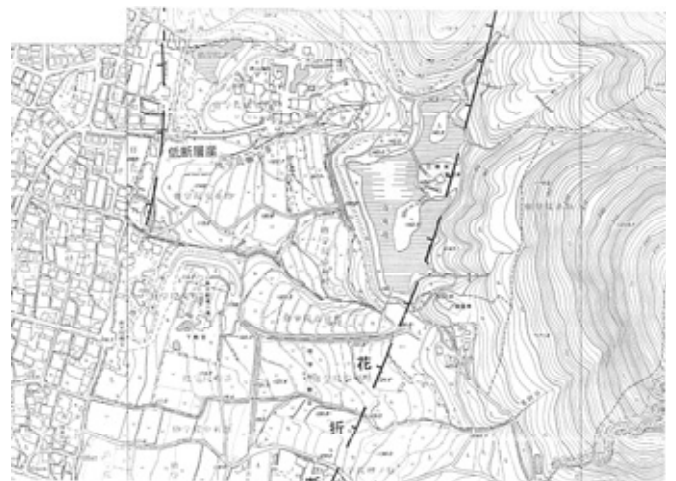
第3図 花折断層南端部の修学院離宮周辺の詳細地形図。基図は、「1:2,500京都市都市計画図」

第3図に示されているように、修学院離宮は、音羽川が形成した扇状地の北部に位置する。この扇状地の地形は、切土や盛土のような人工的な土地改変が一部では行われているが、全体として極めて明瞭な西方へ凸型の扇形を呈する。これは西側約1kmを南流する高野川による侵食の影響が少ないので、扇状地特有の山麓堆積地形がほぼそのまま残されている。周辺で行われているボーリング調査によると、この扇状地は砂礫層から構成されていることが判る。音羽川運搬の扇状地堆積物とみなされ、地盤は相対的に良好である。

比叡山西斜面の裾には山麓緩斜面が連なる。音羽川谷出口の南北幅1kmにも山麓緩斜面が認められる(第6図A)。修学院離宮はおおむねこの緩斜面の上にある。この斜面は、主として音羽川の扇状地形成作用と、花折断層(第3図)の活動によって形作られてきた。離宮の東端には急崖がみとめられ、崖錐形成など斜面崩壊の関与も考えられなくもないが、寄与はあまり大きくないと思われる。

第3図は、音羽川の中下流とその周辺の状況を示している。音羽川は、標高848mの比叡山山頂に源を発し、修学院離宮南側を西流して高野川へ合流する、主流路長5.4km、集水面積3.3km<sup>2</sup>の小河川であるが、京都盆地東縁山地を西流する河川としては、南隣の白川に次いで2番目に大きい。VIで述べたように、音羽川の谷出口の南北幅1kmには山麓緩斜面が認められる。修学院離宮の敷地はおおむねこの緩斜面上にある。この斜面は、主として音羽川の扇状地形成作用と花折断層の活動によって、長い時間をかけて形作られてきた

第3図に示すように、花折断層は浴龍池をその東端で切るように走る。将来、この付近を含めて花折断層が動くような地震が起こると、次のようにして浴龍池の水が溢れることが考えられる。浴龍池東に隣接する斜面で、強震で斜面崩壊が起き、土砂が浴龍池に流入して池水が西浜の土手を越えて溢れ出る。強震で西浜の土手の一部が決壊して、池水が溢れ出る。断層が動くことによって浴龍池南端の排水路付近が決壊して水が溢れ出る。

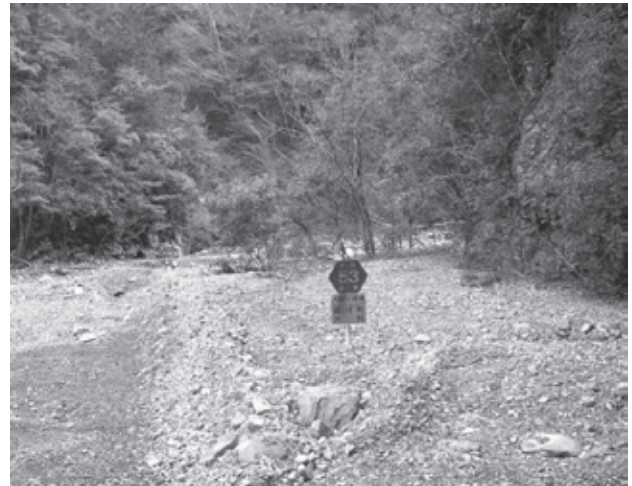
第7図 2004年21号台風豪雨で三重県宮川村の谷筋から土砂流出。県道脇の道路標識は2m余り埋積したにもかかわらず、無傷。土石流ではなく土砂流であったことを示す。

ちなみに、「土砂流」とは、通常の洪水と土石流との中間的な土砂輸送様式を指し、土石流に比べると流れが穏やかなため、住宅などが土砂に埋積しても構造的にはおおむね無傷である。道路標識も、第7図に例示するように押し倒されることもない。しかし継続時

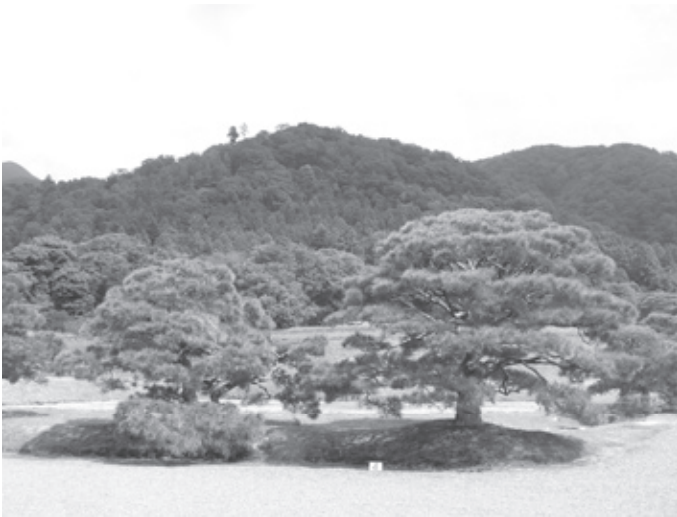
第9図 下離宮の寿月観近くから東方に上の離宮を望む。

第9図は、下離宮の寿月観近くから東方向に上離宮を望んだ写真である。田畑部と山地の間を花折断層帯が走っており、断層運動が何10万年もかかって作り出した断層崖である。

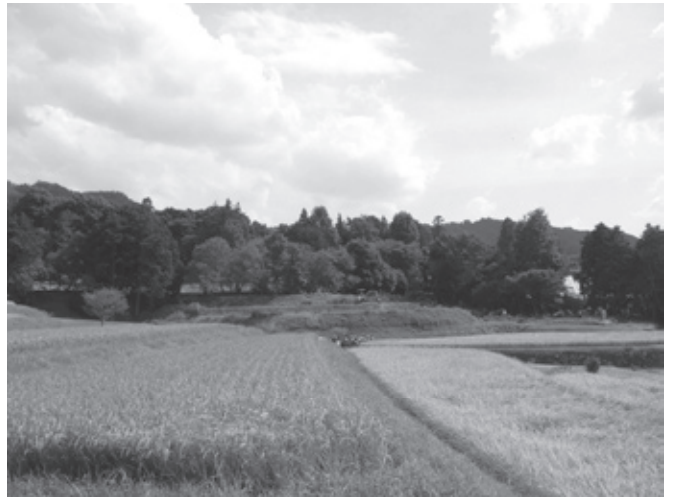
第10図 松並木から南方に中離宮を望む。中景の低崖は、花折断層に沿う低断層崖である。

第10図は、下離宮から上離宮に向かう松並木から南方向に中離宮を望んだ写真である。離宮に田園が取り入れられていることと、全体的に、西下がりの緩やかな斜面になり、低断層崖の地形も判る。

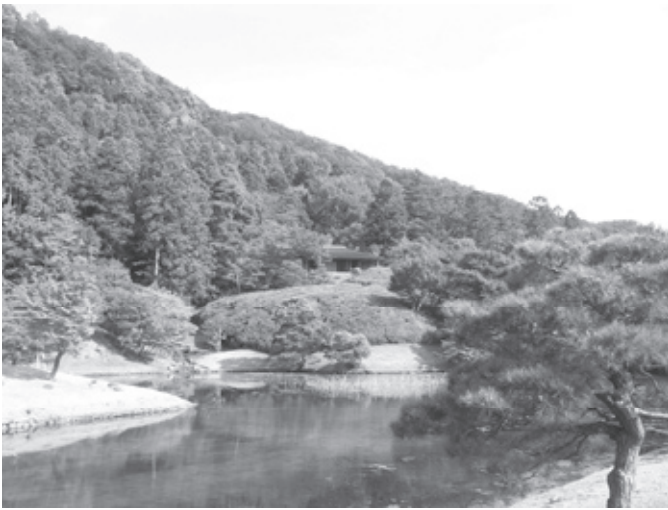
第11図 上御所の浴龍池の西浜から南東方向に見た隣雲亭。池と崖の境界を花折断層が南北に走る。

第11図は、浴龍池（よくりゅうち）の西浜から南東方向の断層崖上の隣雲亭を見上げた写真である。浴龍池と斜面の境界を花折断層帯が走っている。浴龍池水面から隣雲亭までの高低差は約10mである。斜面堆積物が厚く、縦ずれの大きさは分からない。少なくとも8mより大きいことは確かである。

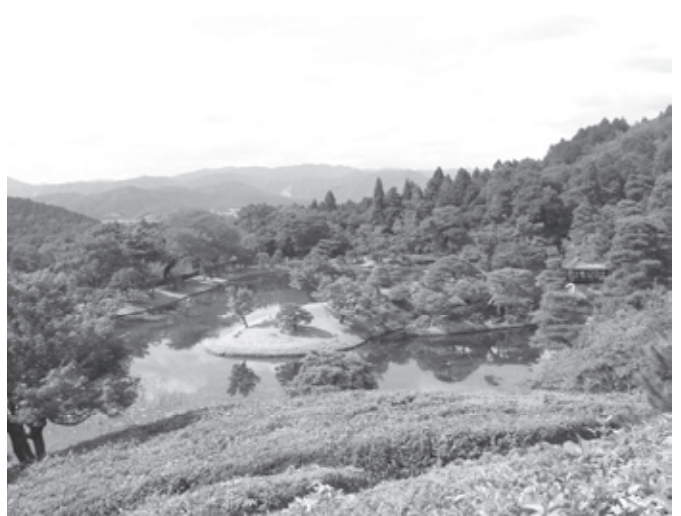
第12図 花折断層の断層崖の上に位置する隣雲亭から北西方向に見た浴龍池。

第12図は、第11図とは逆に、断層崖上の隣雲亭から北西方向に浴龍池を見下ろした写真である。北西の方向に北山の遠景が望まれる。浴龍池は、長さほぼ

160mの土堤によって谷川をせき止めた人造湖で、後水尾上皇はしばしば船遊びを楽しんだ。写真中央の中島に建つ窮邃亭からは南西の方向に京都の町を望むことができる。
