文化財の価値と人災プロジェクト

プロジェクト代表者：立命館グローバル・イノベーション研究機構・教授 谷口 仁士

【研究計画の概要】

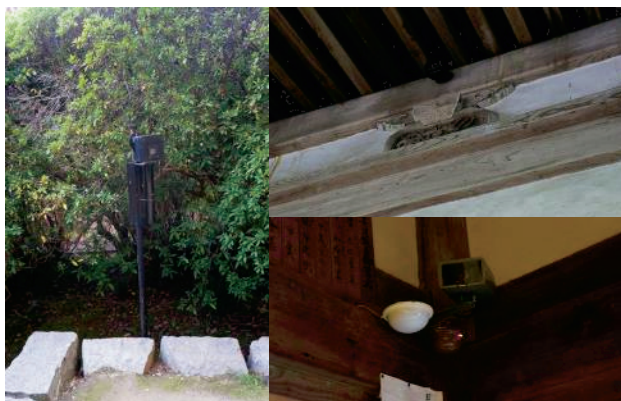
この被害を機に本堂内には防犯カメラを設置(写真1)するとともに、本堂の回りには柵を設置し、境内の受付の近くには赤外線センサーを設置したようである。また、本堂と庫裏には自動火災報知器(空気管)はすでに設置されていたが、数年後に奈良県内に寺社の放火が次々と発生したため、炎感知器を本堂の12～3ヶ所に追加したという(写真1)。

写真1 C寺の本堂内外に設置されたセンサーとカメラ

なお、C 寺の防犯カメラやセンサーは、お寺独自で設置したものである。本堂は指定文化財でないので、防犯カメラはいたるところに設置されていた。悪質な窃盗犯から文化財を守るための自己防御の苦勞が分かった。
