歴史文化都市の防災技術研究部会

「歴史・文化・意匠的価値」と「防災性能」を兼ね備えた歴史文化都市・地域の防災技術を確立すること目的に、昨年度までの文化遺産防災技術関連の研究活動を継続的に発展させて以下の研究を行った。

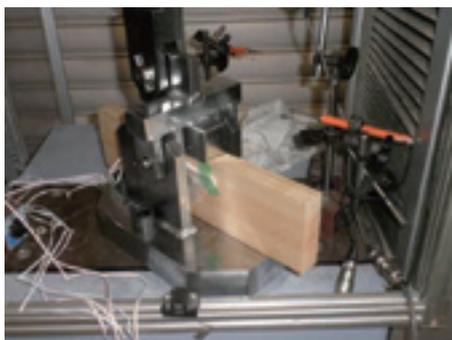
仕口接合部の回転めり込み実験（セル実験室）

- ◆ 既往の研究では、復元力特性の包絡線の定式化を行ってきたが、繰り返しによる剛性・耐力の低下は未解明であった。そこで、まず基礎的な特性を明らかにするために、全面・部分の均等圧縮の繰り返し実験を行い、その特性を把握した。

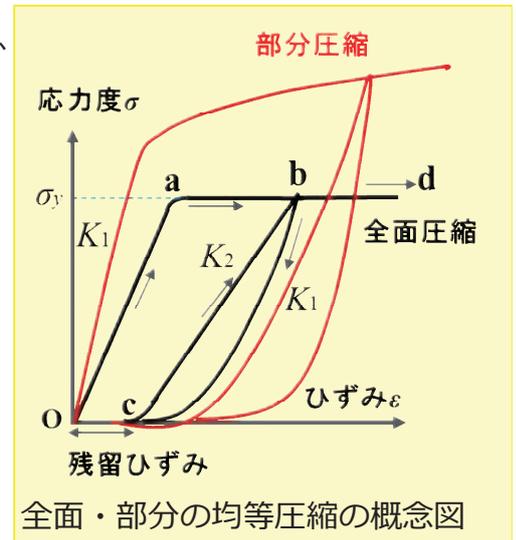
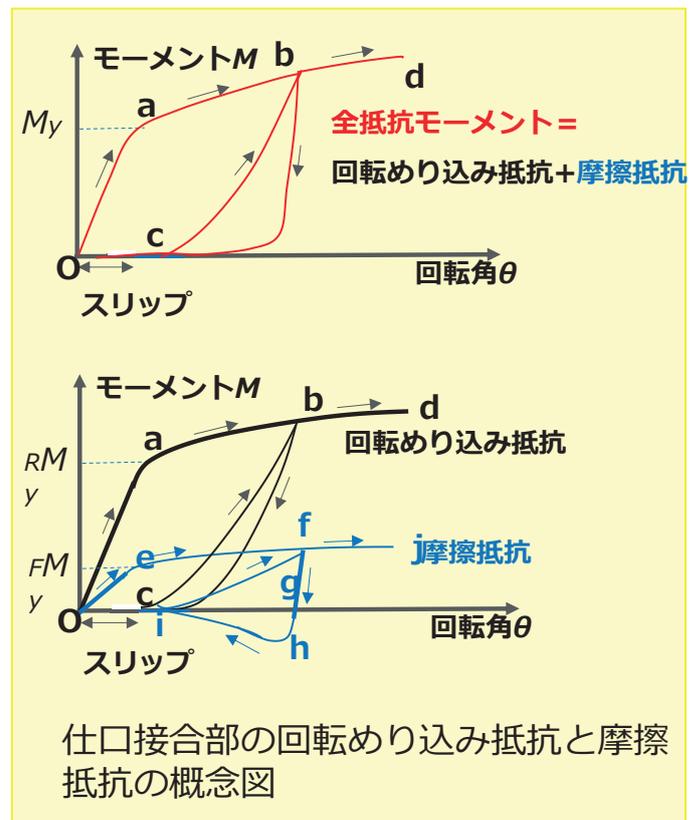
- ◆ ついで、回転めり込みの繰り返し特性を把握するために、摩擦の生じない回転めり込みの特性を把握するために、新たに実験装置を製作し、回転めり込み実験を行った。
- ◆ 十字型通し貫仕口の繰り返し载荷実験を行い、テフロンの有無による摩擦低減効果、楔による剛性・強度増大効果を実験的に求めた。（金沢工大須田研究室にて）

- ◆ 摩擦抵抗は直接求められないので、テフロンで摩擦を低減した復元力を全復元力から差し引くことにより、摩擦抵抗を求めた。これにより、全復元力を回転めり込み抵抗と摩擦抵抗に分離することができた。その概念図を右に示す。
- ◆ 楔を持つ仕口では、楔の剛性・強度増大効果はあるが、繰り返しにより楔が抜け出すと復元力も低下することが概ね、確認できた。

テフロンを挿入した実験 テフロンと楔を用いた実験

以上より、通し貫仕口接合部の復元力特性は、回転めり込み抵抗のみならず、摩擦抵抗が大きく寄与していることがわかり、繰り返しによる復元力特性の解明が進んだ。今後、伝統構法木造建築物の耐震性能評価など耐震設計法に役立つ。

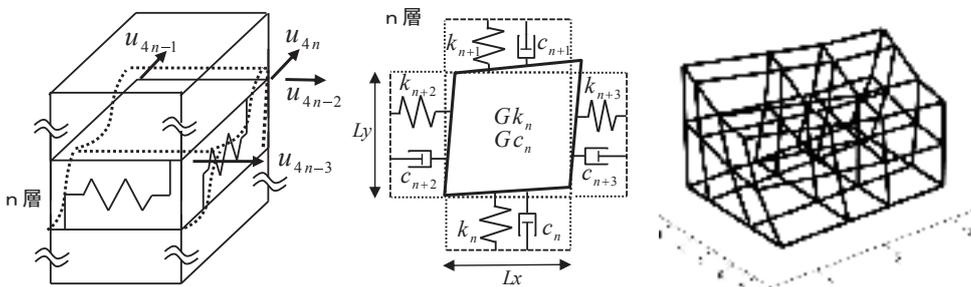
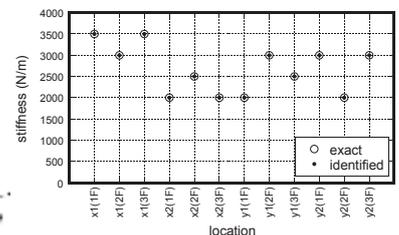
柔床モデル

- 古い伝統的木造建物の耐震性能の把握のためには、実建物の振動計測に基づいて、建物全体だけでなく部位別の耐震性能を把握できることが望ましい。
- 多層多構面でモデル化される建物の各構面の振動を計測することにより、各構面別の剛性と減衰を推定する手法を提案した。提案手法により、柔床モデルでも剛床モデルでも精度よく推定できることが示された。

構面剛性

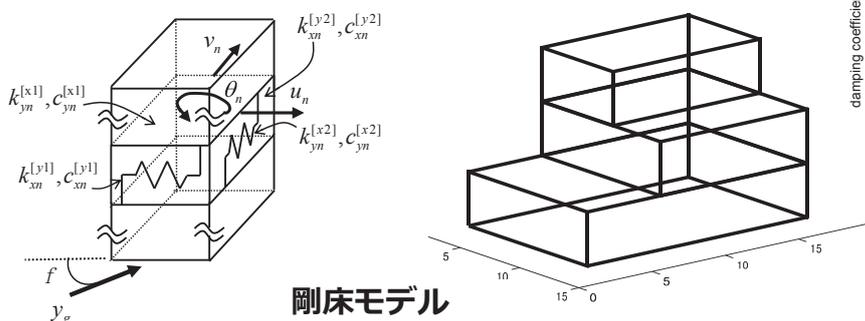
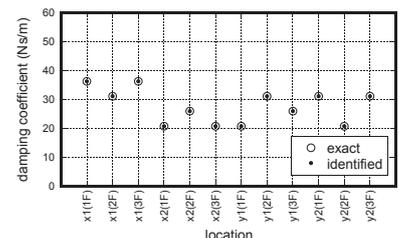
剛床モデル

構面減衰

推定精度の例

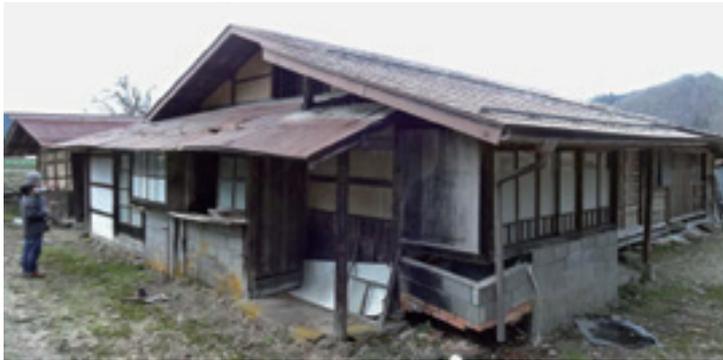
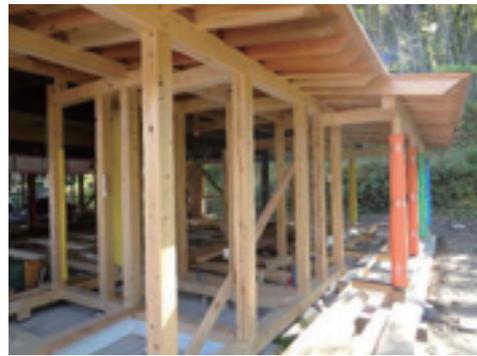
農家型住宅を耐震補強・改装して一般的な住宅に改修した

高山市伝統構法木造建築物の耐震化マニュアル（2014年3月に高山市に提案。耐震改修補助金制度が2014年4月から運用開始）をもとに耐震改修を進めるために、耐震化マニュアル活用検討委員会を設置し、地域の実務者とともに耐震改修を進めた。

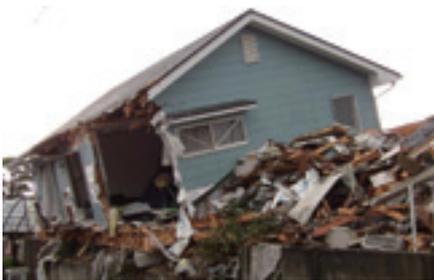
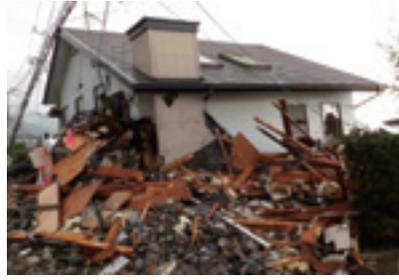
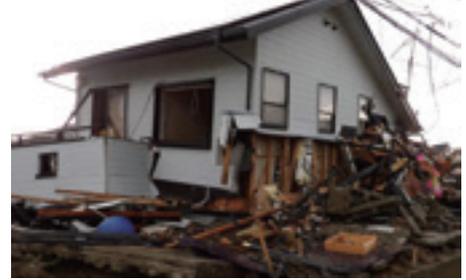
益城町で被害の大きい地域の被害状況

悉皆調査により被害の実態を把握し、構造詳細調査により被害原因を解明するとともに修復・耐震改修を提案するために被害調査を行った。

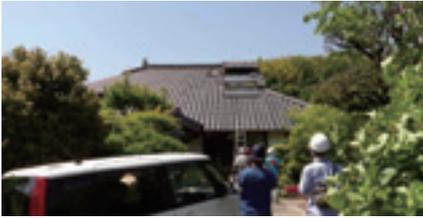
築200年の民家 修復と耐震補強を予定。

築100年程の土蔵 修復予定

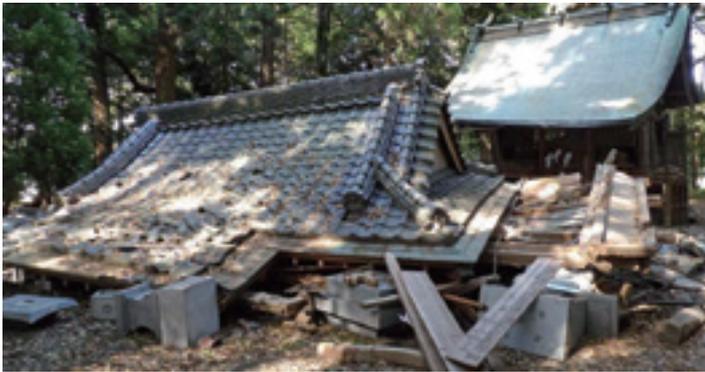
倒壊した拝殿・幣殿

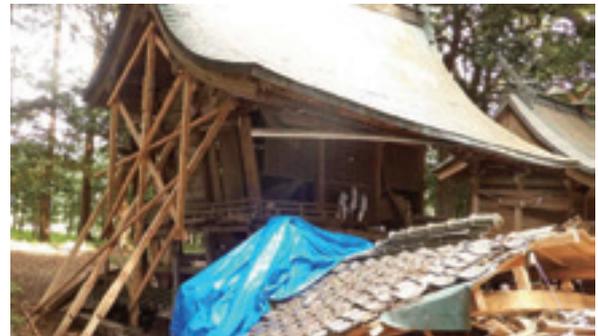
本殿は、大きく傾斜。現在、倒壊防止対策を施している。

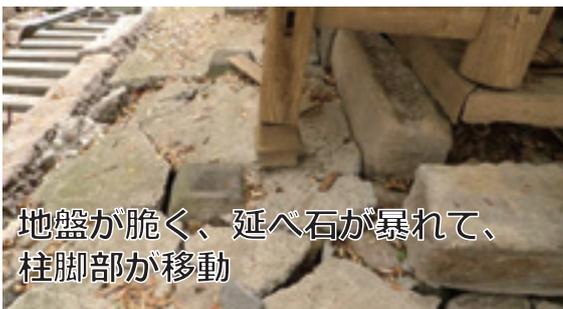
地盤が脆く、延べ石が暴れて、柱脚部が移動

- 部分解体のみでの修復方法を考案し、提案する

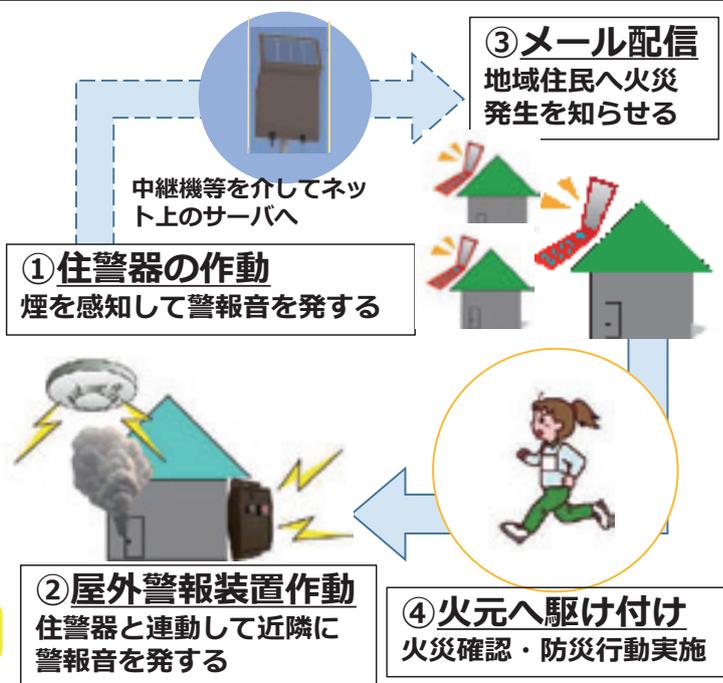
戸別の住宅用火災警報器の信号を無線で収集し、戸別の火災発生情報を即時的に地域全体にメール配信できるシステムを開発し、木造歴史地区における初期消火を可能にし、災害時の共助連携体制を支援する。

- ・ **既存設備（住警器）を活用**
- ・ **火災発生情報を携帯電話等に地図付でメール配信**
- ・ **地域全体で素早く火災を認知**

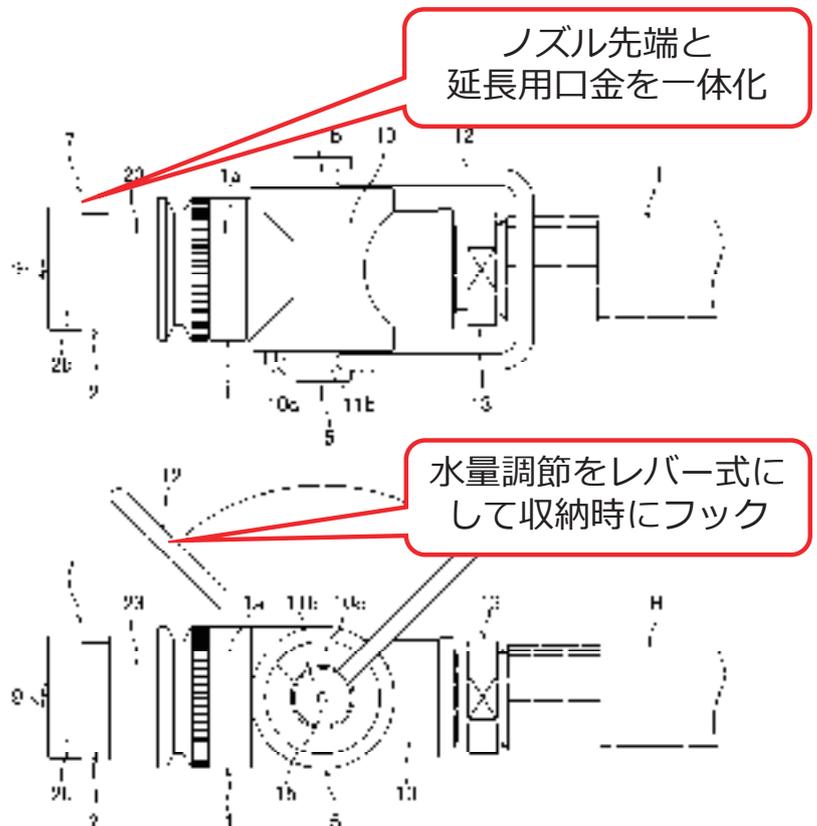
収納部を回転させながら楽に水抜き + 収納が可能

ノズルとホースを一体化させ、さらにワンタッチで延長できる機能を追加

水量調節をレバー式に、噴射角調整をダイヤル式に操作方法を振り分けた

誤操作の排除と収納時の確実なOFFが可能

使いづらさを改善した高機能型消火栓を開発

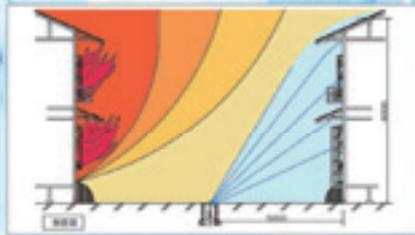
道路より壁面へ放水し冷却

壁面より5m離れ高さ6m幅10mの範囲に放水

ノズル1基当たり
放水圧力：0.25MPa
放水量：460L/min
1m²当たり：約2L

放水パターン
熱気のこもる軒裏へ重点放水

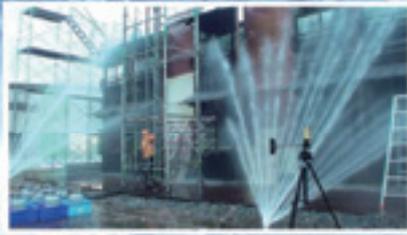
延焼再現実験（壁面設定温度850℃）
約2分程度で延焼

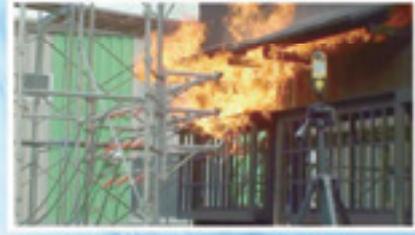
WSS放水実験（延焼抑止効果を確認）
延焼再現実験と同条件で加熱

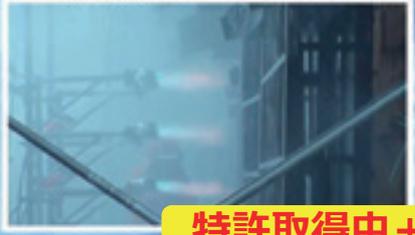
放水冷却効果により延焼に至らなかった。
壁面温度ほぼ260℃以下
加熱放水時間：7分
延焼防止に有効なシステムであると評価

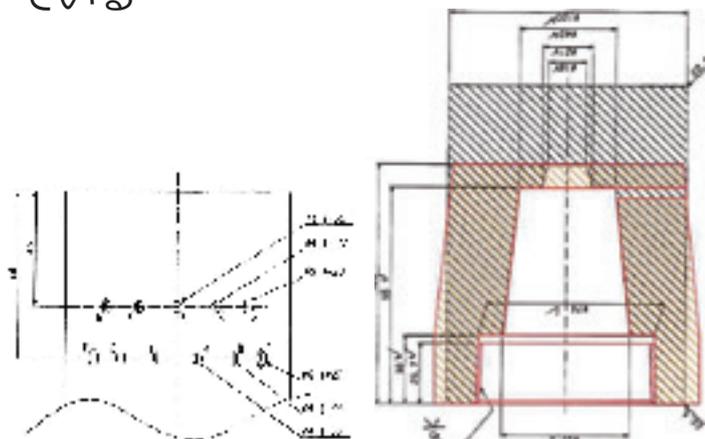
(実験用ノズルの図面)

WSSノズルから発射される水滴挙動を『飛翔水滴の運動方程式』を用いる事によって理論化し、実験との比較から定式化を目指す

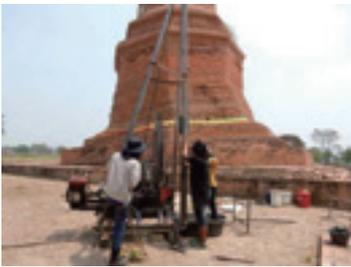
現地ボーリング調査

軟弱地盤が仏塔の傾斜に与えた影響を評価するために、8方位から仏塔の計測を実施した。また仏塔の周囲4箇所でボーリング調査を実施した。室内土質試験については、国外に土を持ち出すことが困難であるため、実績のある現地の大学（カセサート大学）にて、現在試験を依頼している。計測データを用いて来年度に圧密沈下解析を実施予定である。

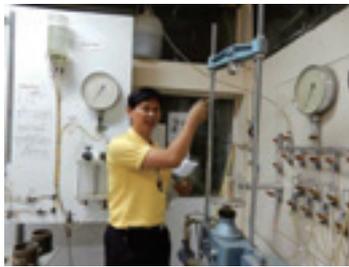
室内土質試験器の説明

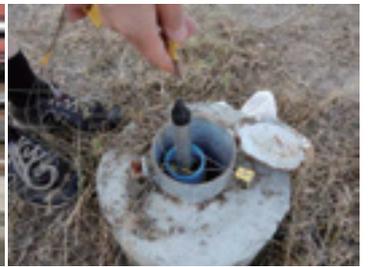
地下水位モニタリング

降雨による地下水位の変動が仏塔に与える影響を評価するために、仏塔の南西地点で地下水位を、また研究協力機関であるアユタヤ歴史公園事務所にて雨量および大気圧のモニタリングを開始した。

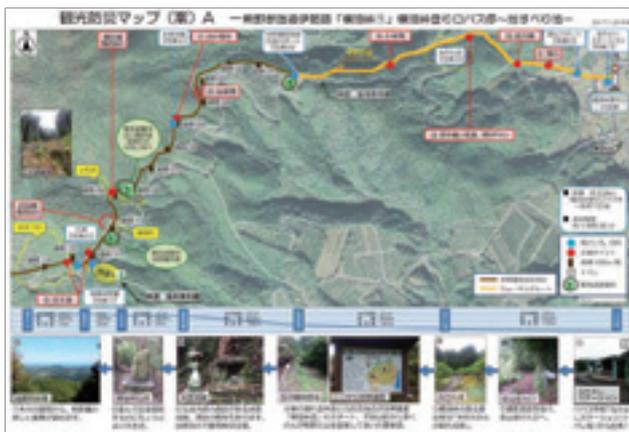
観光防災マップ（案）A

そこで、観光地での被災リスクの認識や防災情報ニーズを明らかにするために、アンケート調査を実施、また横垣峠の全線を踏査し、土砂災害の危険性のある箇所と有事の際の一時退避場所としての候補地を評価選定し「観光防災マップ（案）」を作成した。地元三重県御浜町と連携し、来年度の公開を目指している。

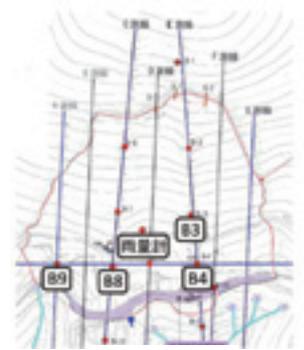
計測位置

地下水位の上昇は斜面崩壊の原因となるため、横垣峠では、2014年度より計測地点の追加等を行い、2017年1月現在、13箇所での雨量計測、4箇所での風向風速計測および地下水位計測を実施している。

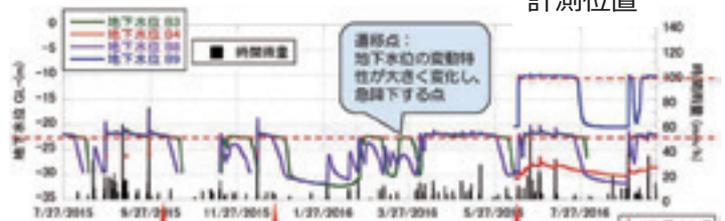
地下水位の変動グラフ

地すべり地内での地下水位の変動特性を分析し、大きな亀裂のある箇所（B4）は他点と大きく挙動が異なることや、降雨により上昇した地下水位が下降する場合に或る地点を境として急激に地下水位が低下する傾向等がみられた。

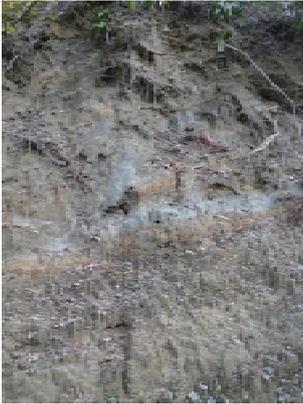
清水寺周辺の地質
大阪層群
(砂礫層と海成・淡水成粘土の互層)

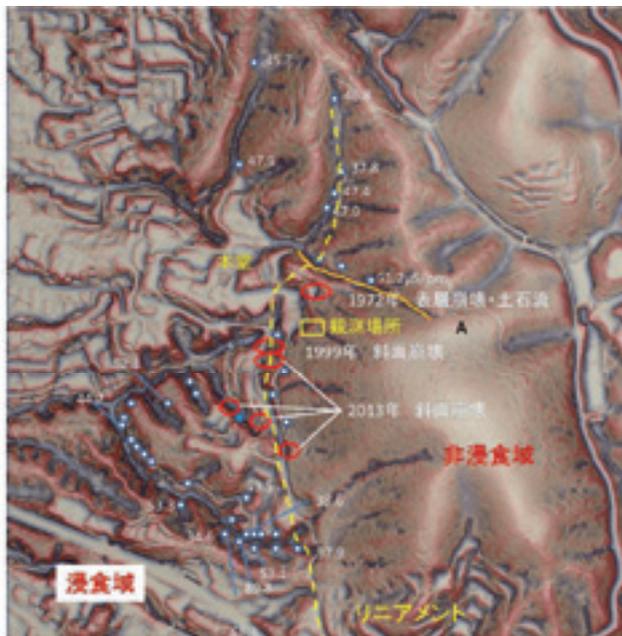
微地形判読結果と湧水点の位置図

- 高精度・高密度の標高データから微地形図（CS立体図）を作成し、詳細な地形判読を行った。地形判読結果と水文情報、樹木の変状等を含む現地踏査を組み合わせることで**斜面崩壊の潜在的危険性の高い個所を抽出する方法**を提案した。
- 3次元データを利用し、土石流数値シミュレーションシステム（HyperKANAKO）を用いた**詳細な氾濫解析を実施**した。特定の道路沿いの氾濫が予測され、避難警戒体制の構築に有用な情報が得られた。

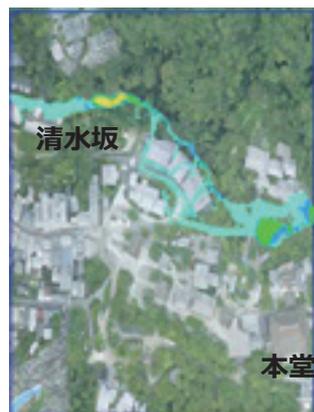
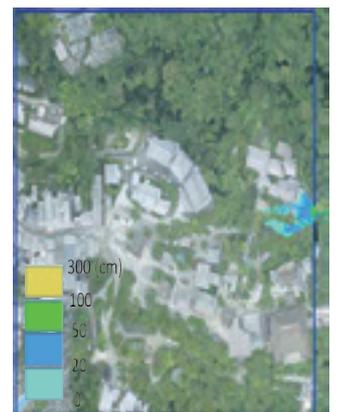
土石流の氾濫解析

(左図：最大水深、右図：土砂の堆積厚)
