### C-01 歴史文化都市の伝統に学ぶジオデザインによる都市防災計画

### C-02 歴史文化コミュニティのジオデザインによる防災政策

# (1) 防災的視点から見た建築史・都市史研究

## (1-1) 富田林寺内町の建築史および都市史調査・研究

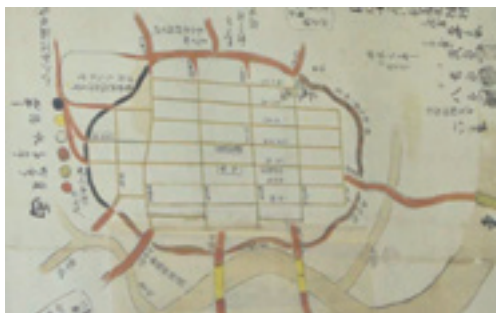
富田林絵図（1778）

…その結果、富田林の都市建設には、台地に立地する寺内町特有の防災・防衛的手法が見られることなどを明らかにした。

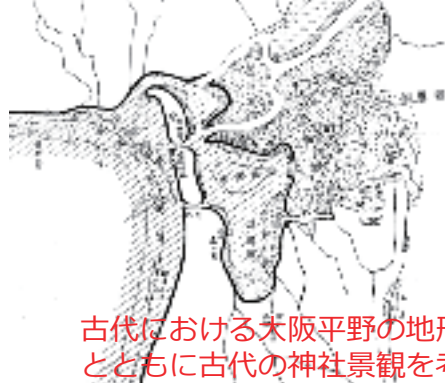
まんだのつつみ  
茨田堤復原図（『寝屋川市史』より）

つつみね  
堤根神社が、災害危険性が高いところに立地している理由  
…淀川の氾濫を防ぐ堤防（茨田堤）建設とともに創建。

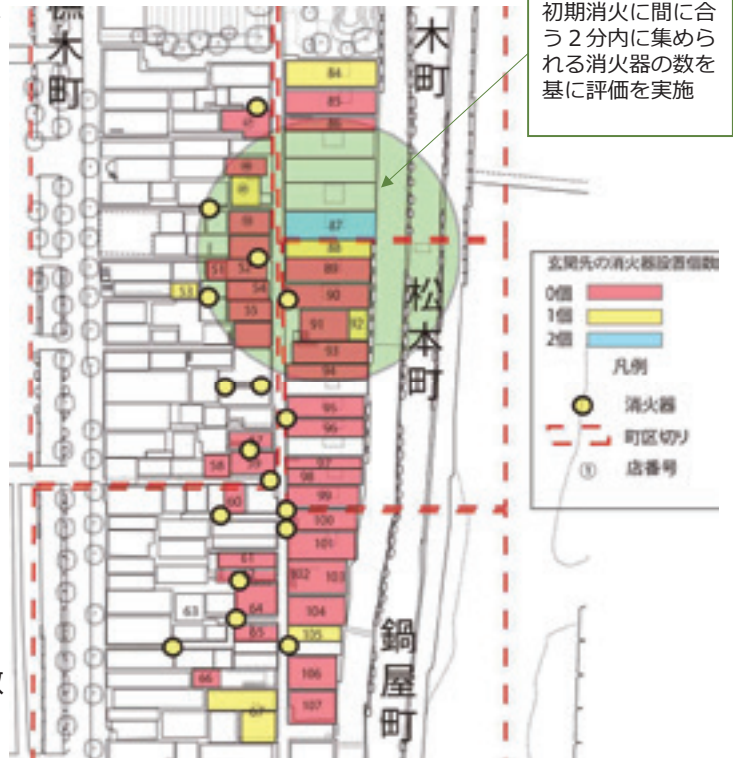
初期消火に間に合う2分以内に集められる消火器の数を基に評価を実施

- ② アンケート調査に基づく「玄関先消火器数に基づく消火能力評価」（右）

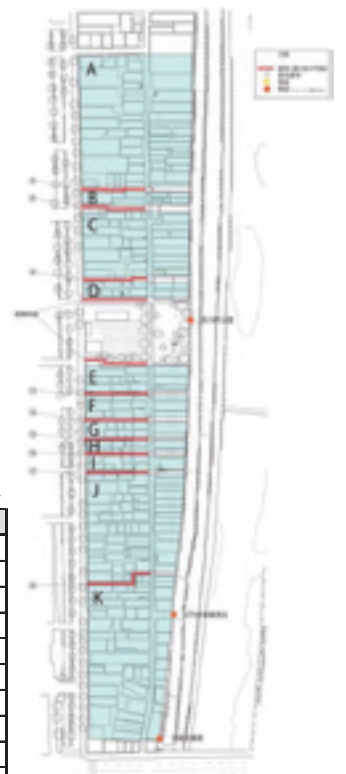
図2 路地の分布

- ② 火災発生箇所を路地と路地の間とし、火災発生箇所の両サイドの路地は消防が進入に使用するとして、それ以外を避難経路としたシミュレーションを構築；その結果による避難完了（先斗町から外部に出る）時間は以下の通りとなった。

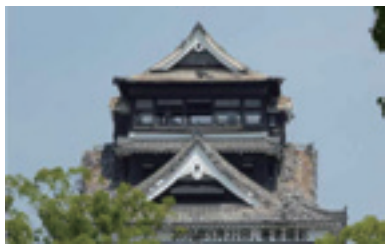
熊本城天守閣の被災様子

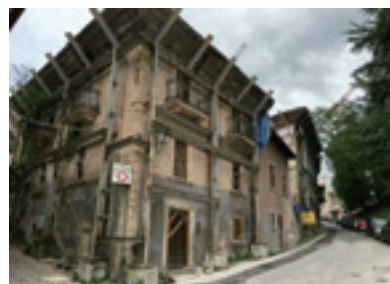
ラクイラ地震2009の復興状況  
筋交い、フレームにより倒壊防止のままの放置状況

- 2009年のラクイラ地震（M6.3）により、6万人以上が家を失い、歴史的な町の被害も発生した。現在も復興されておらず、筋交い、フレームにより**倒壊防止のまま放置されている**建物が多い。
- 1976年のフリウリの地震（M6.2）、1980年のイルピニアの地震（M6.9）なども**復興まで長い間放置**されていた。
- 1974年から耐震設計が義務付けられているが、現在も**その以前の建物が多く、耐震対策の実施が難しい**。
- 被災地の**建物再建における申請手続きが繁雑**で、建物の再建を諦める住民が多い。
- 2016年のイタリア中部地震（M6.6）後の復興政策は変化するのか、今後も調査を続けていく予定である。
