## タイ王国アユタヤの仏塔傾斜に関する研究

2018年1月20日(土)

立命館大学 総合科学技術研究機構 専門研究員  
石田優子

# 研究概要

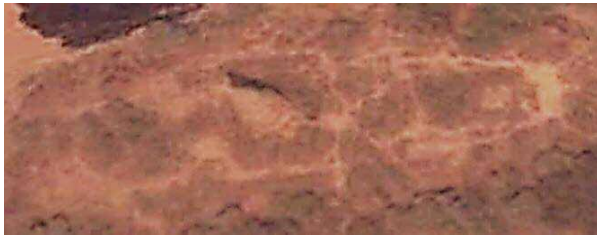
Before repair (Google earth 2010.3.20 shooting)

- 世界遺産指定区域の外側にある
- 世界遺産拡張申請エリア内にある
- 2013年に仏塔の基壇と釣鐘部以下、周囲の塀と神殿の修復

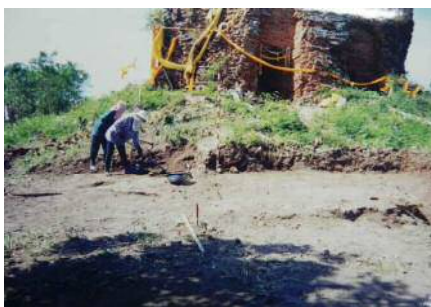
内部は中空になっており、入口があるが、修復時に塞がれてしまった。

基壇部は沈下し、埋没している？

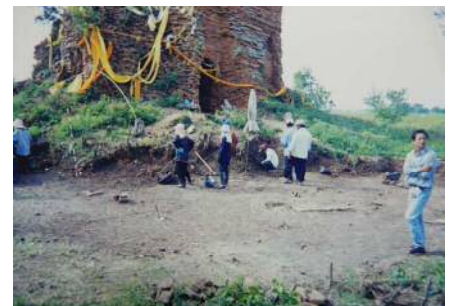
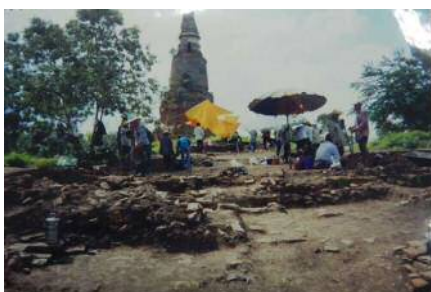
地中には、壊れたレンガブロックも多く埋まっている。

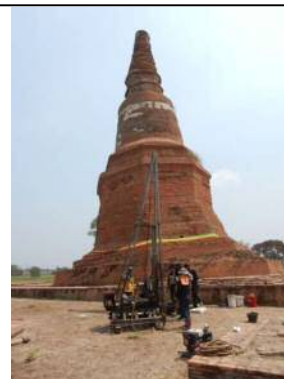
- Bor.1、Bor.2は、アユタヤ歴史公園事務所が実施。
- Bor.3、Bor.4で、追加で実施。  
→室内土質試験のための、サンプリングが必要。  
→地下水位を計測するための観測孔が必要

- Bor.3にて地下水位を計測。

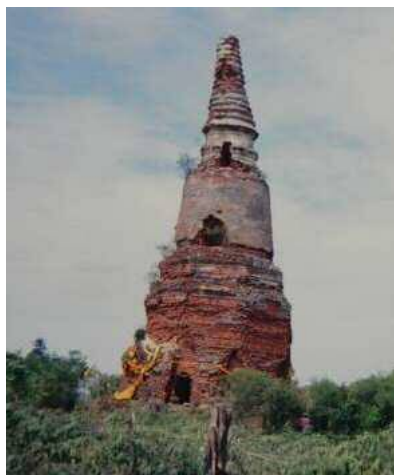
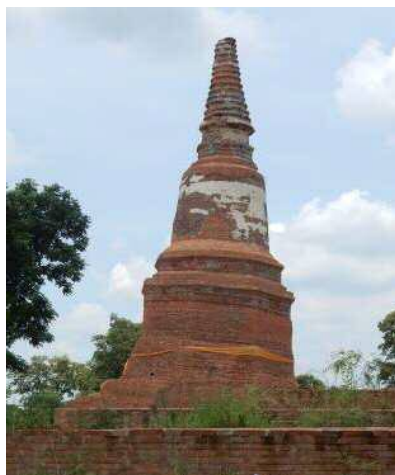
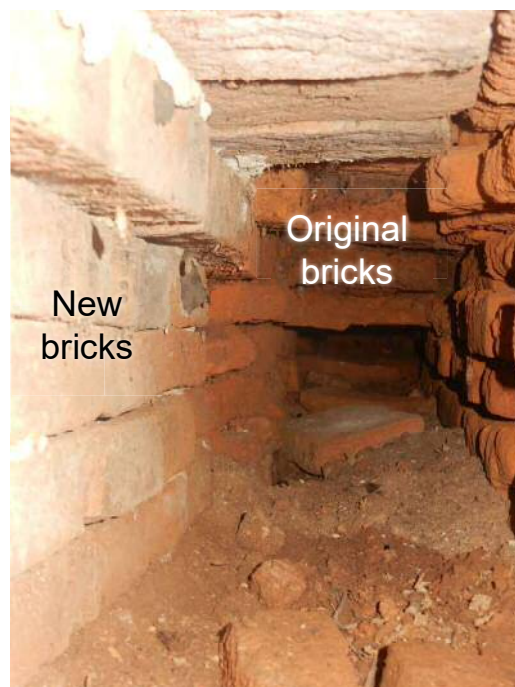
## 仏塔傾斜の計測

- ・仏塔の基壇部は後から付け足されている。
- ・仏塔下端と上部では、傾きが異なる。
- ・仏塔に開いた四角い小さい窓（幅約15cm、高さ約20cm弱）から、内部の状態を目視。修復前のレンガと修復後のレンガの傾斜が整合することを確認。

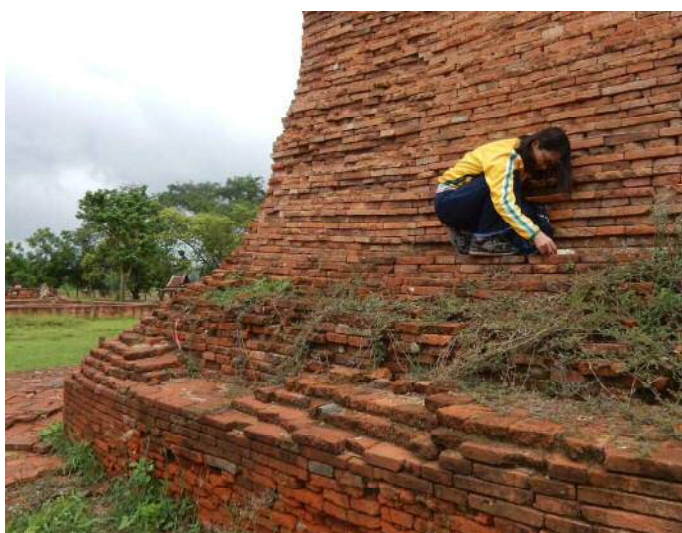
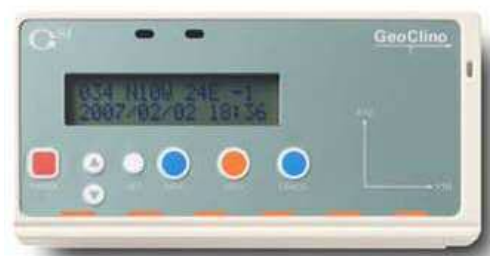
## デジタルクリノメーターで計測

8角形のボディの8方面において、  
両端と中央部で、傾斜を計測。

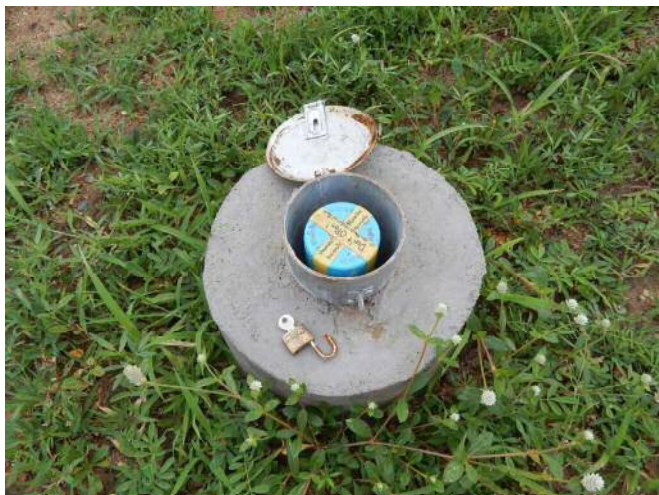
地下水位: Wat Krasaiの  
Bor.3孔に穴あきストレ-  
ナーを設置して、2016.7か  
ら計測。

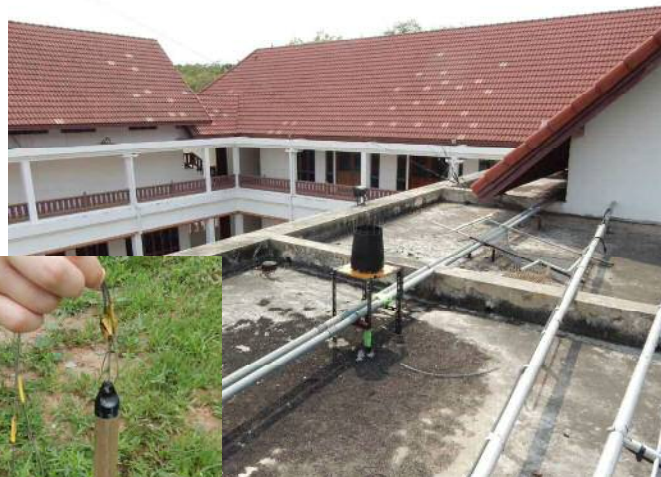
雨量計: アユタヤ歴史公  
園事務所の屋上に設置

・地下水位観測地点とアユタヤ歴史  
公園事務所は、約3km離れている。

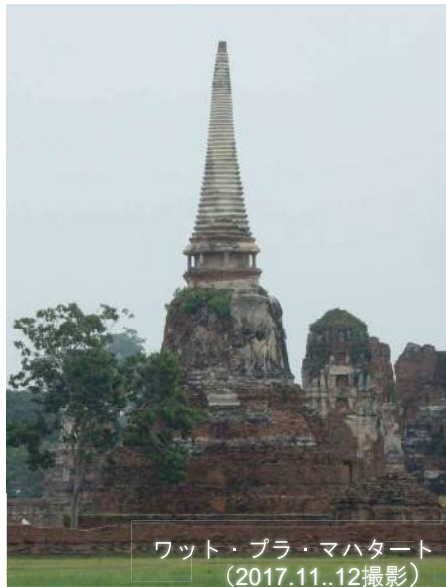
ワット・プラ・マハタート  
(2017.11..12撮影)

釣鐘スタイル（セイロン様式）

- 基壇は雛段状に
- 肩がなだらかな伏鉢
- 平頭と円錐柱を一体化

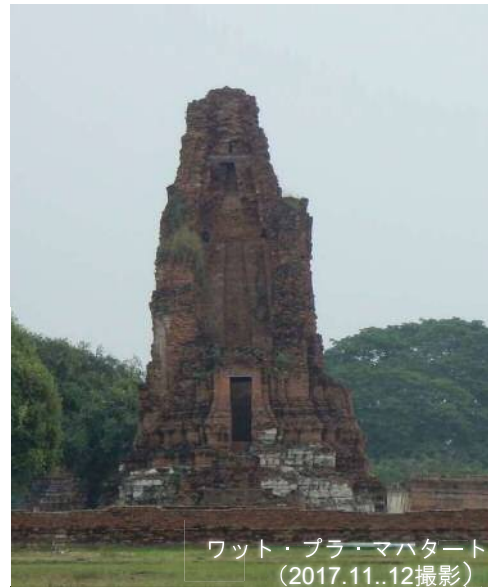
ワット・プラ・マハタート  
(2017.11..12撮影)

クメール仏塔

- トウモロコシに例えられる
- 段層を持つピラミッド型の基壇の上に、背の高い塔形

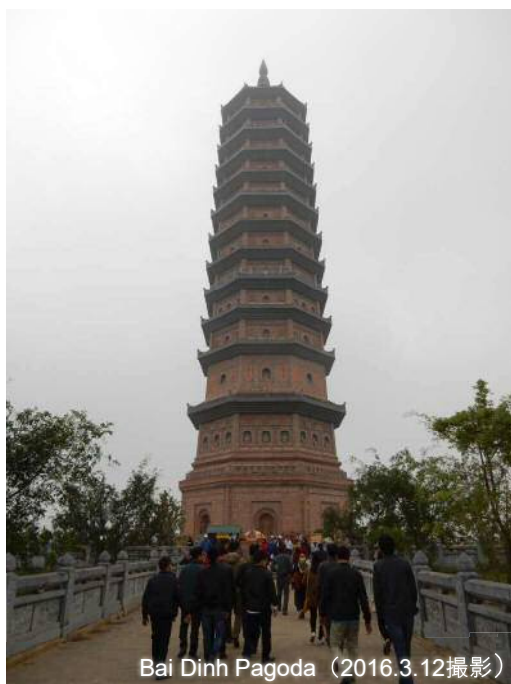
Bai Dinh Pagoda (2016.3.12撮影)

- 基壇を方形平面に垂直に高く、上部に伏鉢を載せた形
- 伏鉢退化、小型化し、高い所に神が宿る楼閣建築と融合

基壇→露盤  
墳丘→伏鉢  
平頭→請花  
傘蓋→九輪，水煙，  
竜車，宝珠
