自助・共助のための防災マップ作成の取り組み一北海道石狩市における水害・土砂災害の事例―

立命館大学歴史都市防災研究所 2020年度第4回定例研究会 2020年10月10日(土) 於:オンライン研究会

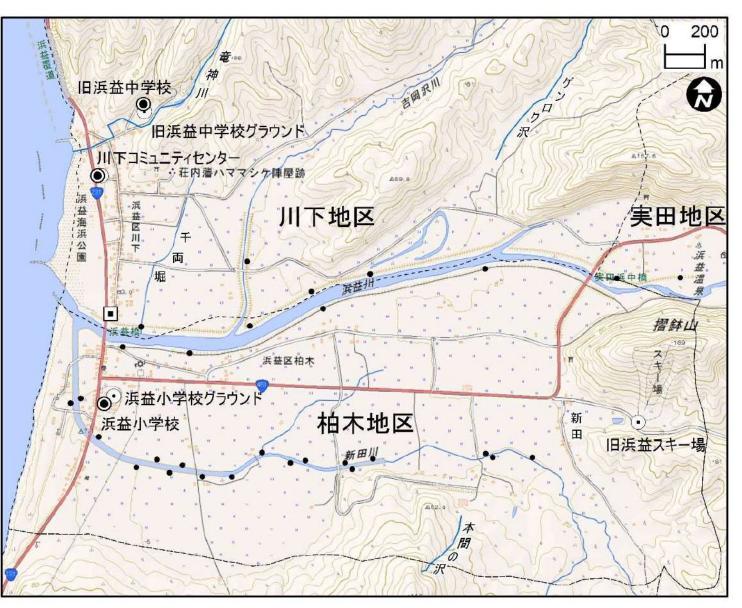
- 指定避難所
- 指定緊急避難場所
- 土石流危険渓流(氾濫域)
- 土石流危険渓流(流域)

地形名

- 沖積低地
- 山地斜面
- 地すべり地
- 自然堤防
- 崖錐
- 沖積錐
- 砂E

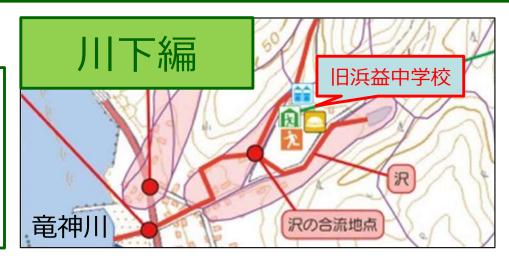
川下地区にある旧浜益中学校の両側を流れる竜神川の本支流が注意を要する沢として確認@ 〔川下編〕

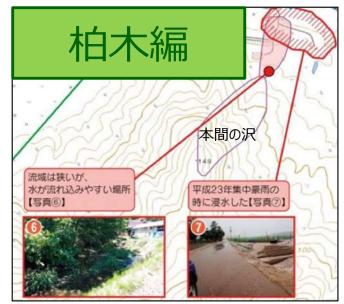
柏木地区にある本間の沢の下流が「流域は狭いが、水が流れ込みやすい場所」と指摘@〔柏木編〕

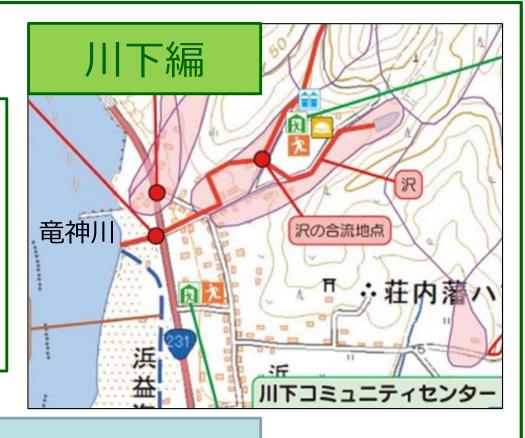
川下地区にある竜神川の本支流が、旧浜益中学校グラウンドおよび川下市街地の2箇所で暗渠を通過して石狩湾に流下していることを確認@〔川下編〕

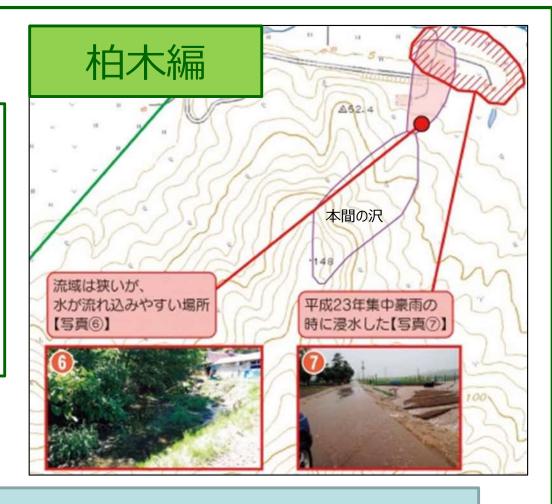
本間の沢の下流域は、当時、 土砂災害警戒区域への指定 が進められていた場所であり、 住民にとって高い関心が寄せら れていた@写真⑥

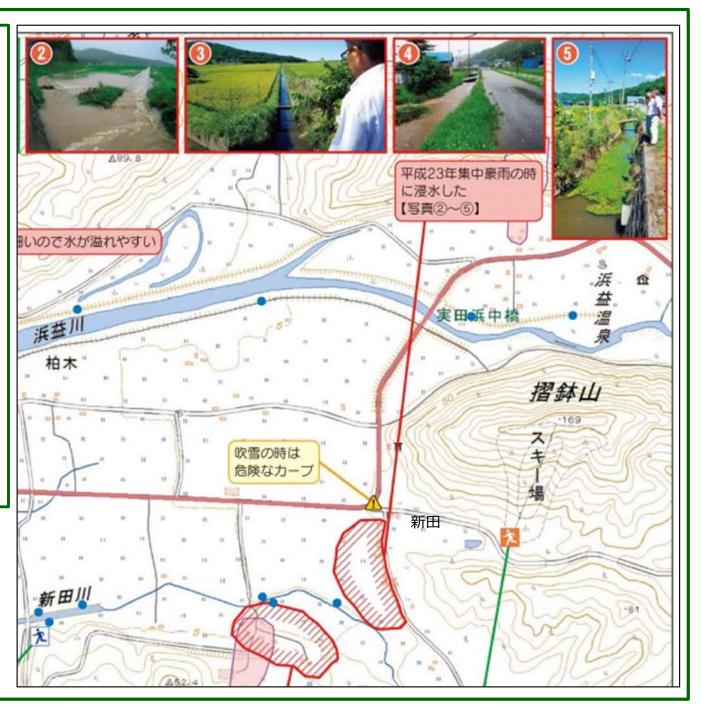
新田付近において、 2011年の集中豪雨 の際に浸水した範囲が 指摘された

@車道に側溝が設けられていないため、降雨時に農業用水路に雨水が集中し、溢れやすくなる

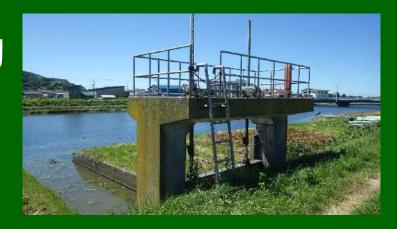
これら農地は堤防や樋門・樋管の適切な管理によって守られているに過ぎず、 農業用水を得やすいと同時に水害リスクの高いエリア

現在では、河川の堤防の改修がほとんど終了していることもあり、 住民の間では水害に対する危機意識は低い
