文化財等の木造建造物へのアライグマ侵入実態

川道美枝子*・川道 武男*・金田 正人*・加藤 卓也**

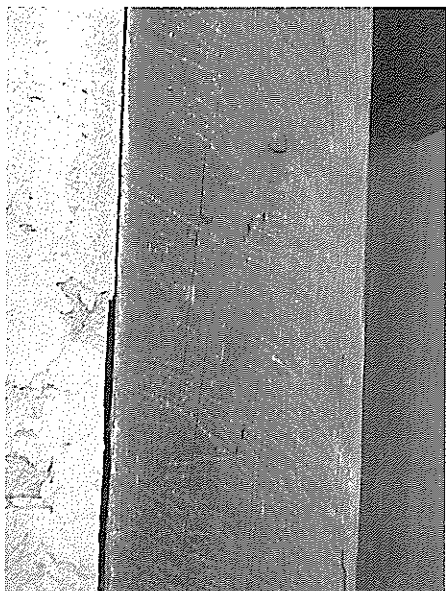
建造物に侵入する場合、多くは柱を登る(写真1)。柱を上下した際、4cm くらいの幅に5本の爪痕が数えられる(写真2)。爪痕は、柱、扉、窓枠など様々な場所につけられるが、柱、袖障子、戸袋に最も多い。屋根裏への侵入口がある直下には、爪痕が多数見つかる(写真3)。侵入しやすい出入り口では、爪痕が分散せずに出入り口付近に集中することが多い。法隆寺では2009年に3頭捕獲され、目撃も多かったが、夢殿、金堂など国宝には爪痕が見られず、夢殿を取り囲む塀の南門(重要文化財)のほぼ1ヵ所に爪痕が集中していた(写真3)。別の例では、爪痕が多数あった国宝建造物の侵入口を塞いだところ、それまで爪痕がほとんど見られなかった周辺の建造物に多数の爪痕が認められるようになった。

写真3 アライグマが頻りに上り下りした柱。複数の爪痕が残る。柱の上に侵入口があった。2009年12月撮影。奈良市法隆寺夢殿を囲む塀の南門。

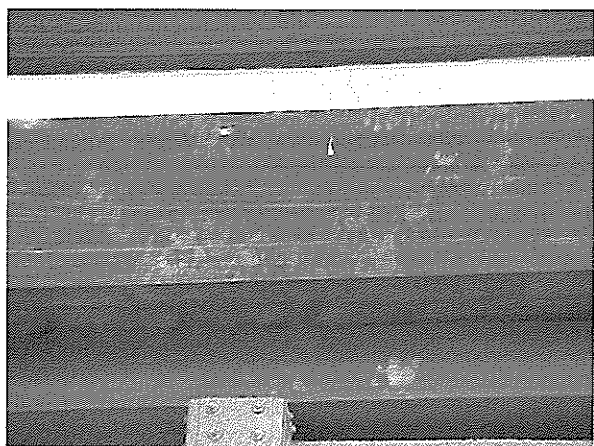
アライグマは泥や煤のついた特徴的な手足型を、柱や壁、長押などに残す(写真4)。手足型は5本指であり、指は長く特徴的である。水辺の泥や柔らかい土、雪上に、特有の手足型が確認できる。手足裏に天井裏の煤をつけたり、雨の後や池や水路から泥足で建造物の床や壁、長押を歩き、手足型を残すこともある。建造物に登り、長押の上を歩き回った場合、長押から下向きに手型が付けられることが多い。痕跡は階段や床にもつけられる。同様の痕跡を残す動物は他にいないので、アライグマと判定できる。

写真4 アライグマが長押しなどにつけた泥のついた手足型。アライグマの指は長く、人の手のような形に型がつく。2005年5月撮影。京都市 清水寺朝倉堂。

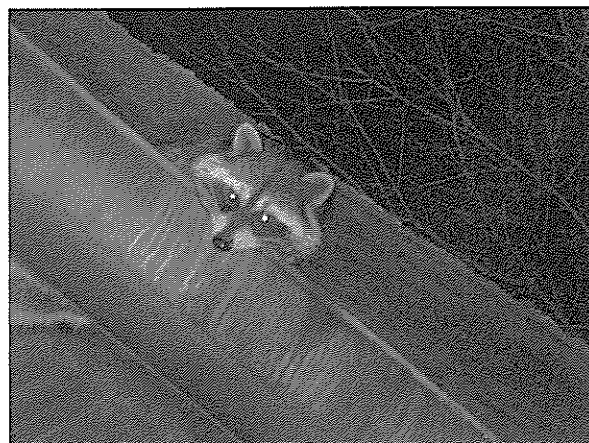
清水寺では2004年春、奥院(第3図-20・重要文化財)の雨樋上に出現し、夜間拝観の際に確認され、撮影された(写真5)。本堂舞台下(第3図-14)から池(第3図-29)を通して側溝へ入る姿が2004年春～2005年春にしばしば目撃された(清水寺関係者談)。2004年～2005年に朝倉堂(第3図-12・重要文化財)の東西の軒下から

写真5 清水寺奥院の雨樋から顔を出したアライグマ。2004年撮影(清水寺提供)。
