## 都市大火史からみた近世京都の景観研究

— 災害空間復原を通じた近世都市開発と歴史的建造物の読解 —

中村 琢巳\*・塚本 章宏\*\*・林 倫子\*\*\*

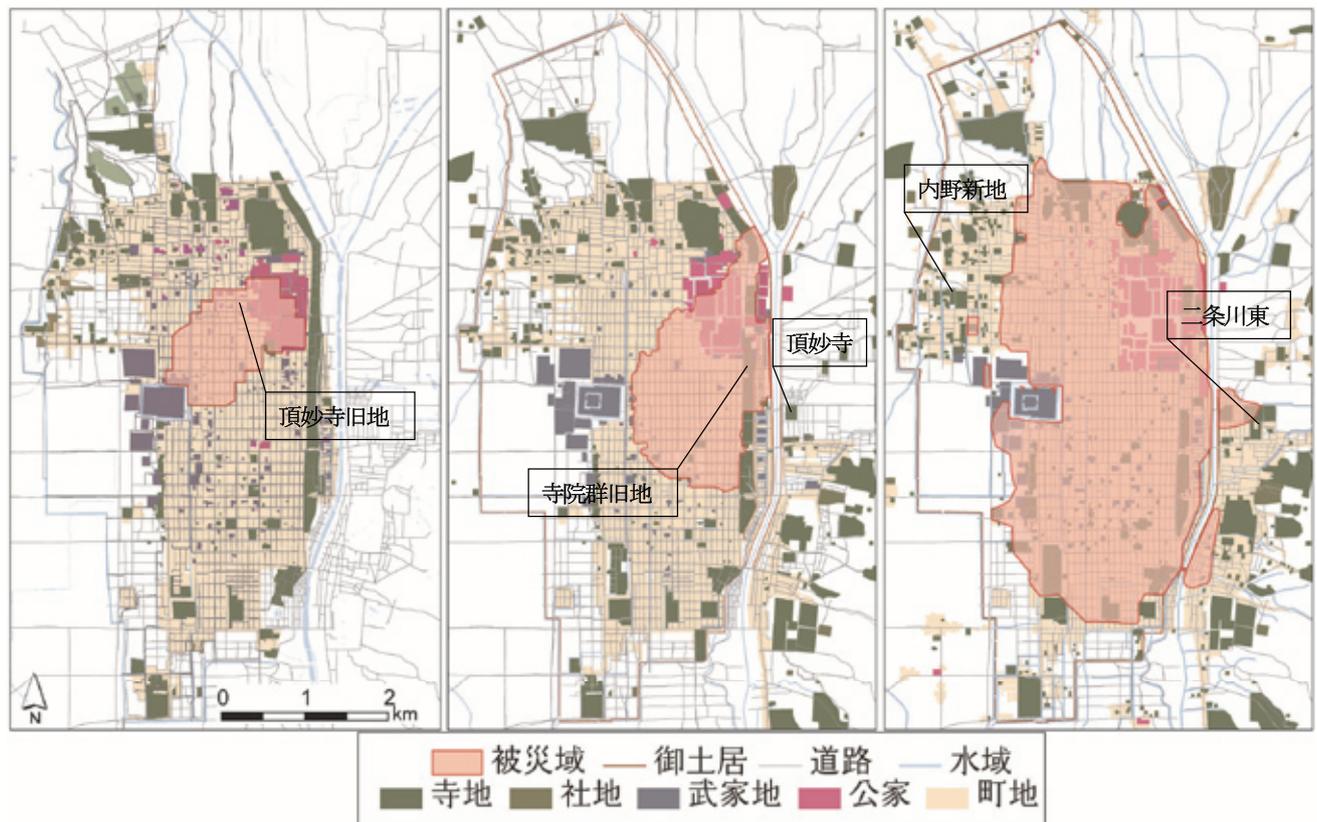
第1図 近世都市大火の被災域と市街地形成

左：寛文大火（1673）、中：宝永大火（1708）、右：天明大火（1788）

復原被災域は塚本 2012 に基づく。各背景図は京都大学附属図書館蔵「洛中絵図」（寛永－万治期）、『京都の歴史』付図（延宝－元禄期）、『京都の歴史』付図（天明－文化期）を用いた。

以上の三つの大火の被災範囲と都市域の変遷をたどることによって、災害からみた都市形成の歴史をたどることができよう。

江戸時代の初期、17世紀には内裏周辺の寺院群が火災を契機に郊外へ移転されていく。ただし、これはあくまで局所的なものであった。それに対して、18世紀に発生した宝永大火は面的な市街地拡大をもたらした。内裏周辺の防災性能を高めるために町々の移転が強制され、鴨東および内野で新地開発が行われた。鴨東や千本通西側への広がりをもつ、現在に伝わる京都の市街域がこうして生まれた。

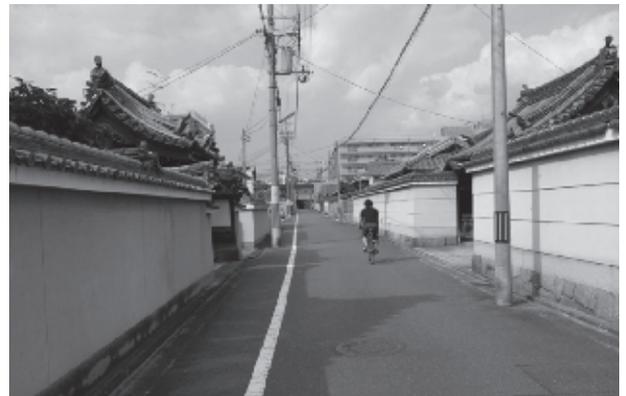
写真1 西寺町通の景観

二条川東の寺町は、東西は東大路通から鴨川、南北は三条通から二条通にかけての一带である(新洞学区)。この街区の特色は、寺院境内の多さ、すなわち優れた寺町景観が現存することである。この街区に、およそ60軒の寺院が密集する。西寺町通を中心として、京都有数

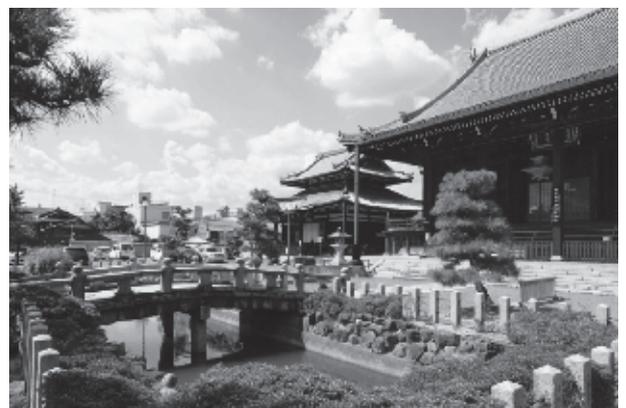
写真2 要法寺の境内

端から鴨川へと向かっている。これは近世初頭から川端通・三条通に規定されて境内地を構えた檀王法林寺と、宝永大火後に仁王門通を起点に新高倉通筋に正面性をもつ要法寺という、二つの境内の開発年代の段階性を物語る形態とみなせよう。

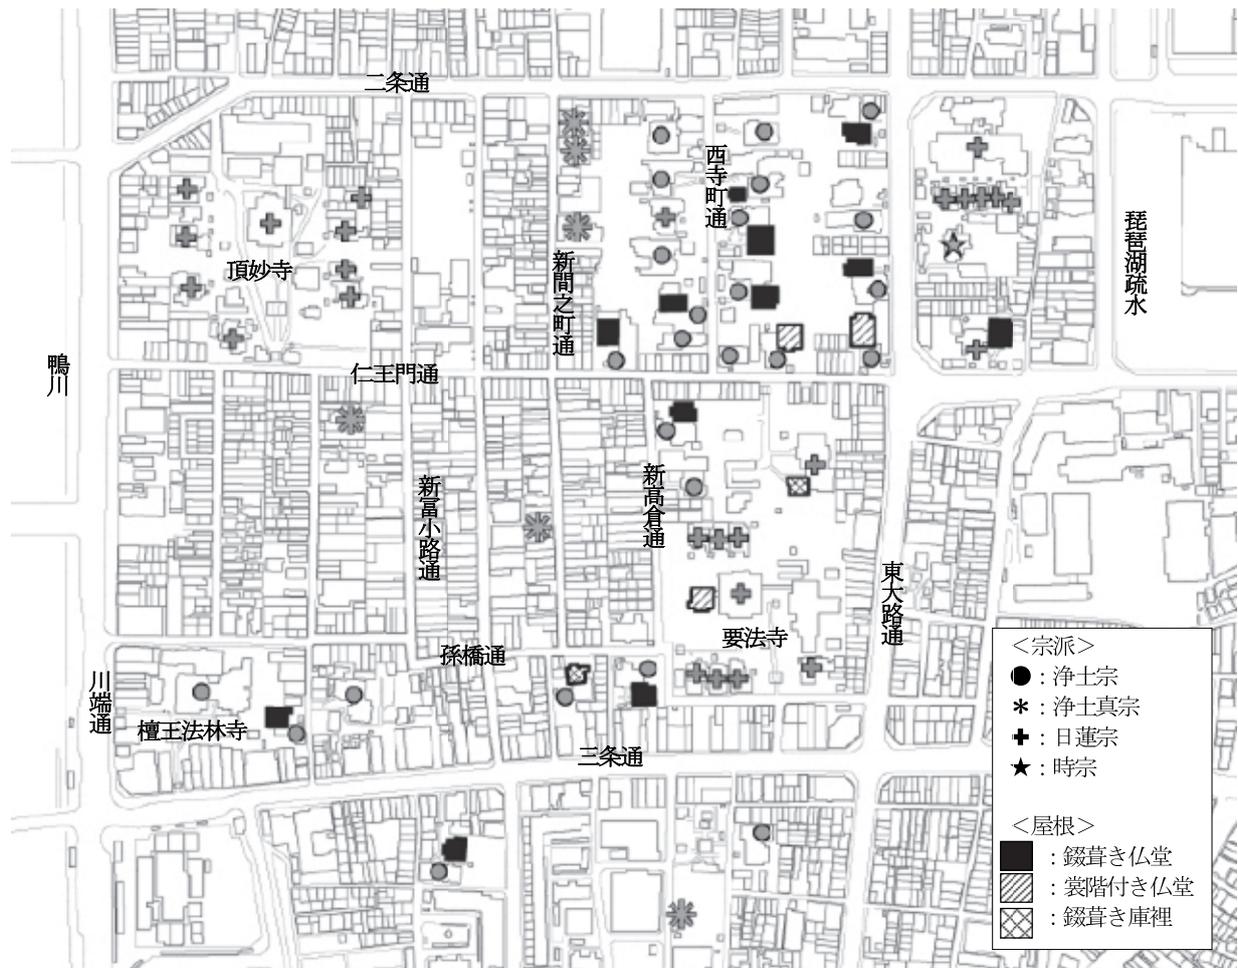
第2図 二条川東の街区形態と寺院分布、鋳葺き様式の建築群  
(鋳葺き様式の建築分布は現地調査に基づく)

第2図で、宗派ごとの立地状況を示した。これによると、西寺町通と東大路通（旧：東寺町通）西側に浄土宗寺院が軒を連ねる。そして、新聞之町通に浄土真宗寺院が位置する。これらの周囲に、頂妙寺や妙傳寺といった日蓮宗の本山寺院が比較的規模の大きな境内を構える。東大路通の東側には妙傳寺や本妙寺などの日蓮宗寺院とともに、時宗の聞名寺が所在する。これら計画性を帯びた立地は、宝永大火（1708）による新地開発の影響を予想させよう。

この寺町移転により、東寺町通（近代の道路拡幅により、現在の東大路通）・西寺町通および新高倉通に寺院群が軒を連ねる景観がうまれた。また内裏に近接した間之町通、堺町通、富小路通、今出川通から町々が移転し、それぞれ新聞之町通、新堺町通、新富小路通、新今出川通が鴨東に形成された。すなわち、都心部でみられた町家群が連ねる歴史的町並みが鴨東に展開することになったのである。

ここから次のふたつのルールを読み取ることができる。通りとしては、西寺町通、東寺町通、新高倉通の順番に移転している。また同じ通筋に立地する寺院でも、仁王門通に近い側から新境内地を獲得していく様子が見える。この傾向は、宝永大火を契機とした新地開発において、仁王門通の軸性を予想させよう。

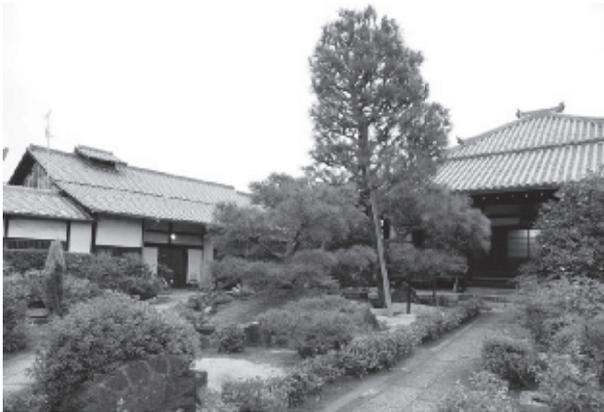
写真3 専称寺の境内（本堂：享保年間造営）

近世社寺建築調査<sup>17)</sup>や「寺院明細帳」等と現存建物を照合し、当該地の造営年代の傾向をみると、およそ享保年間から宝暦年間に集中する<sup>18)</sup>。つまり、宝永大火復興期の近世寺院建築が現在の寺町景観をかたちづくる。由緒等に記載された「引寺」の年代は、宝永5・6年である。そのため、当初は仮建であったものが、享保年間頃より現在まで伝わる本格的な寺院建築として再建されたと考えられる。

- 17) 京都府教育委員会(編)『京都府の近世社寺建築 — 近世社寺建築緊急調査報告書』(京都府教育委員会、1983)。
- 18) 現地調査と既往調査により、大恩寺本堂(正徳元年、棟札)、本妙寺本堂(享保 13 年、棟札)、専称寺本堂(享保年間、近社寺)、正行寺本堂(宝暦 2 年、棟札)、妙傳寺本堂(宝暦 8 年、近社寺)などの年代を把握した(「近世社寺建築調査」記載の年代情報を「近社寺」と表記した)。

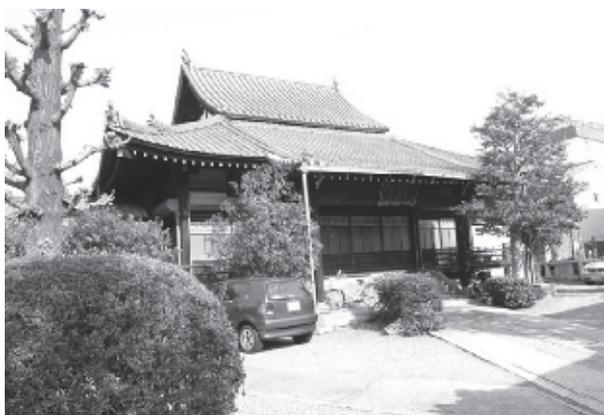
写真4 本妙寺の本堂建築（享保13年造営）

これらのうち10棟は、寄棟屋根で、向拝を持たない簡素な仏堂である。装飾的な要素は、仏堂内部の内陣廻りに限定される。一方で、切妻屋根から四方に葺き下ろす入母屋造りの形態で、絵様彫刻が施された装飾的な向拝をもつ2棟の仏堂もみられる。
