カリフォルニア州サンタバーバラ市都心部の 1925年地震による被害と復興過程

植 村 善 博*

The Damage caused by 1925 Santa Barbara Earthquake and Reconstruction Process of
Santa Barbara Downtown, California, USA

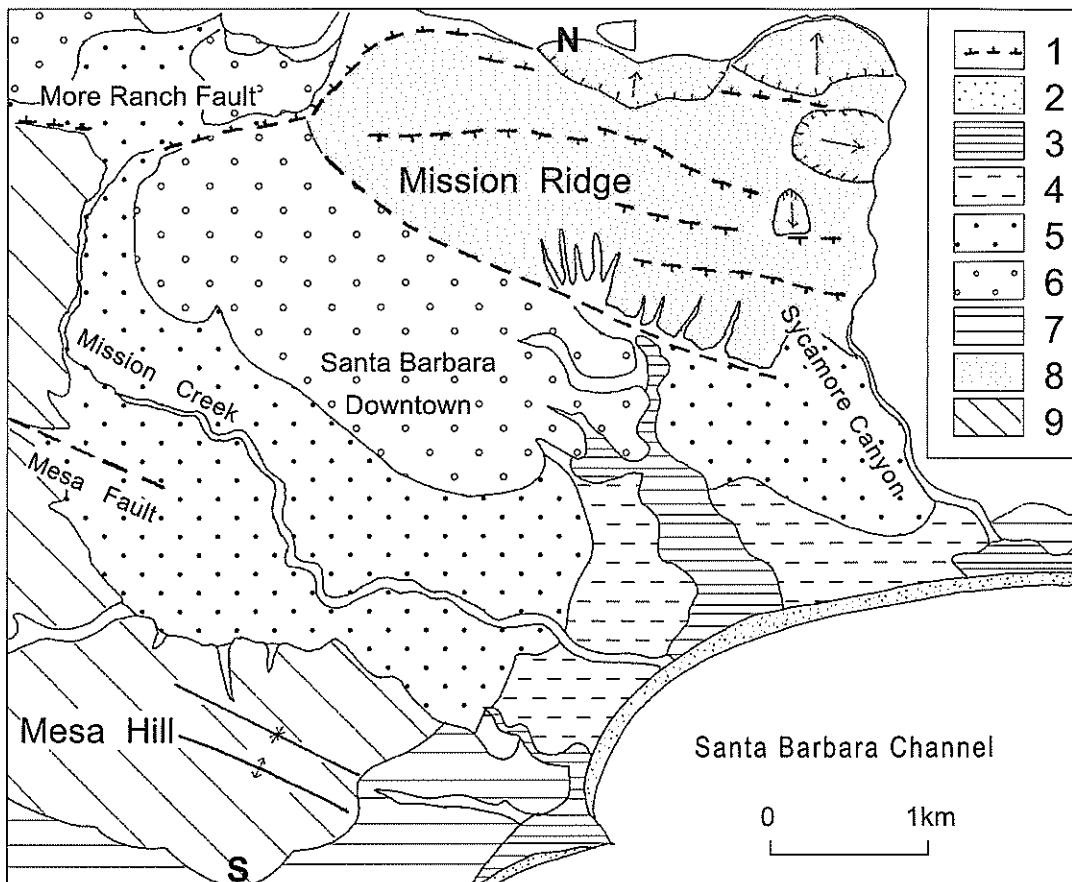
第4図 サンタバーバラ低地の地形分類図

サンタバーバラはトランスバース山脈南部、サンタイネス山脈南縁の海岸低地に位置し、サンタバーバラ海峡に面する。サンタイネス山脈は東西方向にのびる地塊状山地で、褶曲と断層により複雑に変形した暁新～中新世の海成層から構成されており、南縁を南サンタイネス断層系により限られている^{11,12)}。第4図に空中写真判読によるサンタバーバラ市街地付近の地形分類図を示す。本低地は北側をミッションリッジ、西側をメサヒルとよばれる高度230m以下の両丘陵によって限られ、北西～南東方向に長い凹地を形成している。低地は北と西を断層で限られた変動盆地で、北側に東西性のモアランチ断層 More Ranch Fault などが、西縁には北西方向のメサ断層 Mesa Fault が分布する。両者は第四紀中後期の活動が確実な逆断層で、断層崖の連続する部分が多い。第5図の南北地質断面によれば本低地はメサ断層に支配された断層角盆地として発達したもので、厚さ約300mの第四紀層が中新層以下を不整合におおって楔状に堆積している。また、第四紀後期以降の扇状地性砂礫層の厚さは約65mに達する¹³⁾。低地部はミッションクリーク Mission Creek とシカモアキャニオン Sycamore Canyon が形成し

1:活断層、2:浜堤、3:ラグーン、4:三角州、5:扇状地、6:低位段丘、7:中位段丘、8:高位段丘、9:丘陵

た新旧の扇状地で、前者が大部分を占める。一方、段丘面は3段に大別される。高位段丘は市街地北部の高度150～230mのミッションリッジを形成し河成礫層となる。中位段丘はメサヒル南縁に付着する高度40～80m、幅0.7km程度の海成段丘として連続的に発達している。ミッションクリーク北岸に広い面積を占める低位段丘は高度15～80mの南東に傾斜した旧扇状地面で、中心市

街地の大部分がこの上にのっている。このため坂の地形が支配的で、六甲南麓の都市とよく似た地形環境をもつ。これら段丘の形成年代は順に100～140ka, 80～100ka, 20～60kaと推定されている¹³⁾。新期の扇状地面は現流路にそって発達し、比高10m以下の下刻を受けている。その前面に三角州と浜堤が形成されており、背後にラグーンや埋め残しの谷底湿地が分布する。とくに、市街

は設計、建築材料および施行技術の良否に大きく支配されている。被害の地域性では、グティエレス通り南西（ステーツ通り300以南）の低地に位置するエルカミノホテルやカリフォルニアンホテル、ポッター劇場、発電所などが大破している点が注目される。これらは海岸低地の三角州に位置し、埋め立による地形改變が進んでいる地域にあたる（第4図・第7図）。南部低地では表層の盛土や粘土層など地震動を增幅しやすい軟弱な地層が厚く分布するため、建物に深刻な被害が生じた可能性が高い。

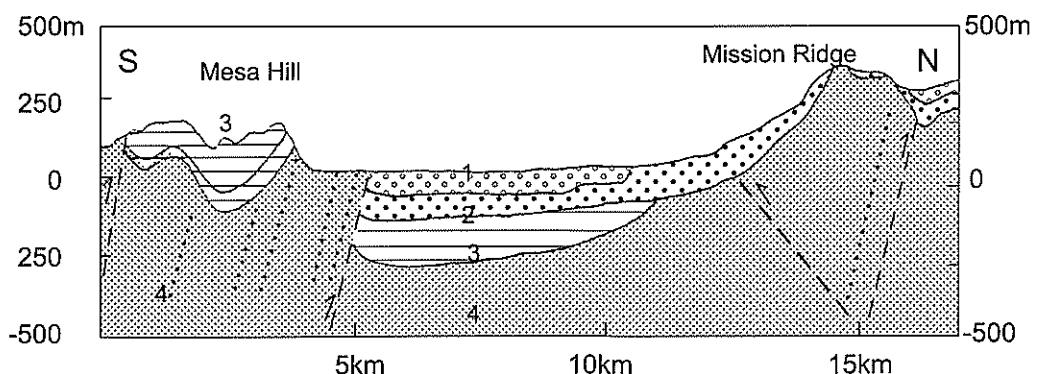
第5図 サンタバーバラ低地の南北地質断面（断面位置は第4図中のN-S, Gurrola 2000を改変）

1:Holocene to late Pleistocene 2:Middle Pleistocene 3:Lower Pleistocene 4:Pre Pliocene

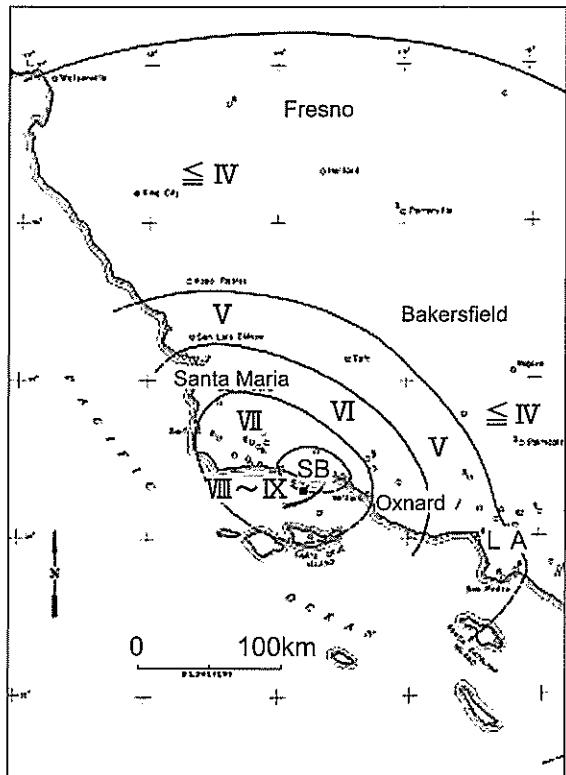
第6図 1925年地震の修正メリカリ震度分布(Olsen & Sylvester 1975を改変)

1925年6月29日（月曜日）午前6時42分、マグニチュード6.3の地震が発生した。震央はサンタバーバラ海峡の海底で、東西性のピタスピント断層の活動とみられるが、メサ断層延長上の海底を震源とする意見もある¹⁹⁾。これに伴って津波が発生し波高約0.9mの波が海岸に押し寄せ、鉄道線路付近までの低地が浸水した²⁰⁾。第6図の震度分布によると、修正メリカリ震度Ⅷ～Ⅸがサンタバーバラを中心に直径約50kmの範囲、震度Ⅶはサンタマリアからベンチュラ間の直径約130kmの範囲に分布している。市水道局の圧力計は午前3時27分頃から前震を記録しており、6時42分の本震動のため振り切れてしまった²¹⁾。この地震動によりステーツ通に沿って発達した中心市街地の建物は大きな被害を受けた。また、翌年の同月同日に大きな地震があり、1名の死者と建物被害が生じている。

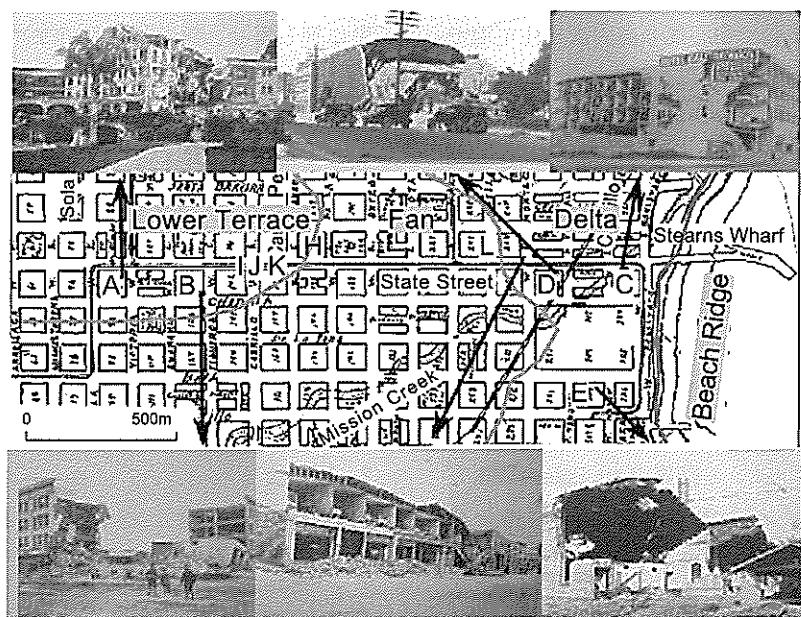
第7図 ステーツ通り沿いの被災ビルの位置と地形境界

地南部にエル・エステロ El Estero とよぶ池沼地帯が広がっていた。低湿地の大部分は埋立られ住宅や公園、衛生プラントなどの用地として利用されている。市街地の中心軸をなすステーツ通 State Street 沿いについてみると、カノン・ペルディド通 Canon Perdido Street 以北は低位段丘、グティエレス通 Gutierrez Street 以南は三角州、両者の中間部は扇状地上に発達している（第7図）。

だった。当時、商業・ビジネス用建築物はステーツ通を中心とするソラ通り Sola Street とオルテガ通り Ortega Street 間の両側約 14 ブロックの中心業務地区に集中していた(第3・7図)。建物被害はこの地区に集中している。ロサンゼルスから派遣された専門家らが 411 件の建築物を調査した結果、全壊が 74 件 (18%)、被害の無いもの 64 件 (16%)、未決定の 17 件を除く残り 256 件 (62%) は破損し修理が必要であることが明らかになった²²⁾。また、石やレンガ造り建築物は大破し、材料と施行の悪いコンクリート製のものも破損が著しい。鉄筋コンクリートは被害が軽微だった。アーリントンホテル(第8図A)とサンマルコスビル(第8図B)は深刻な被害を受け、死者が発生して緊急救援が必要となった。両者とも異なる時期に建築された建物の接合部が大きく破壊されている。また、NE-SW 方向の強い水平地震動が卓越した。このため、NW-SE 方向のステーツ通りに面する建物はその側面が大きく破壊され、逆に正面と背面側の被害は軽微であった^{2,21)}。典型例をカリフォルニアンホテルの被災状況により示す(第9図)。当時の高層建築物としてグラナダ(8階)、セントラル(7階) カリーリヨおよびカリフォルニアン(5階) サンマルコスおよびアーリントン(4階)などのビルがあり、上層階ほど大きな被害をうけているという³⁾。結論として、良質の素材、優れた設計と施行技術による建築物は地震に強かったことが実証され、再建に際して重要な指針となった。一方、グティエ

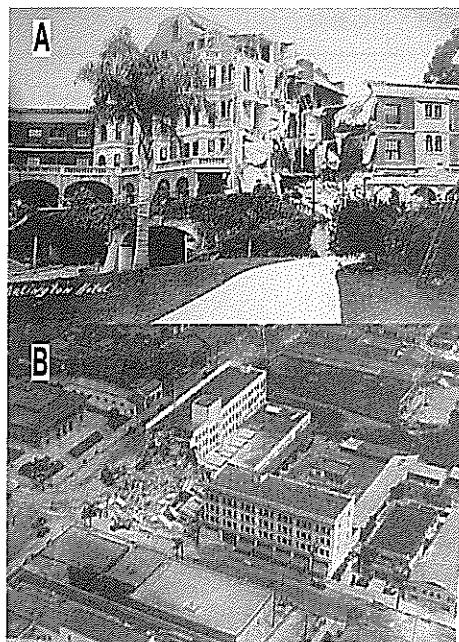
第8図 大破したアーリントンホテル（A）とサンマルコスビル（B）

1) 人的被害：死者は13名で、約46名が負傷した。死者の発生地点はアーリントンホテル3名、サンマルコスピル2名、3名は屋外で落下物によるもので、残り5名の詳細は不明である。負傷者は意外に少なく、治療を受け

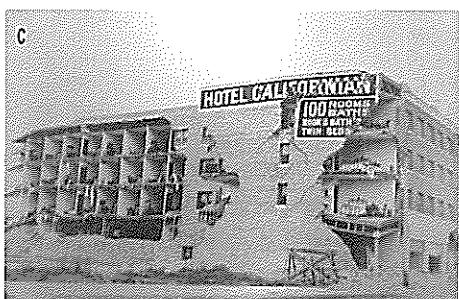
第9図 側面が大破したカリフォルニアンホテル（C）

レス通より南の三角州低地に位置する建物には大破したものが多い。ポッター劇場（第10図D）やエディソン発電所（第10図E）、カリフォルニアンホテル（第9図）やエルカミノホテルなどの被災状況がその典型事例といえる。また、この付近の地下にはメサ断層が伏在しており、その影響が関与している可能性もある。幸運にも、地震直後にガスおよび電気の供給が管理者の適切な判断で停止されたことにより火災の発生が防止された点は注目される。パニックは発生せず市民は冷静に対応したが、食料や生活物資が不足した。建築物の被害額は商業用・公共用建築物500万ドル、学校70万ドル、郡関係ビル53万ドル、総計で約623万ドル（住宅や経済的被害を除く）に達すると推定される²²⁾。

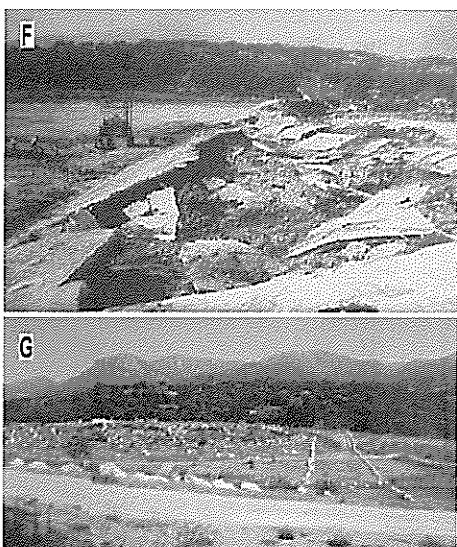
第11図 液状化により崩壊したシェフィールドダム（F）と現状（G、2007年）

ダムは砂質土からなるアースダムで激しい震動により液状化が発生して堤体が崩壊した（第11図F）。そして約3000万ガロンの水がシカモアキャニオンを濁流となって流れ下り、小屋、家畜、樹木などを押し流した。南東部のボルンタリオ通 Voluntario Street とアリソス通 Alisos Street 間の低地に氾濫、最下流部では浸水深が60cmに達した。幸い人的被害はなかった。その後、ダムは1936年に浄水場を併設し規模を縮小して再建された。しかし、

水質の悪化や地震再来による被害の危険性を回避するため、2004年に地下に埋設した650万ガロンの貯水タンクに置きかえられた。現在、ダムは撤去され跡地はオープンスペースとして利用されている（第11図G）。
