## 室戸台風、大阪での暴風・高潮の被害

—小学校の倒壊、ハンセン病外島保養院の流失—

長尾 武\*

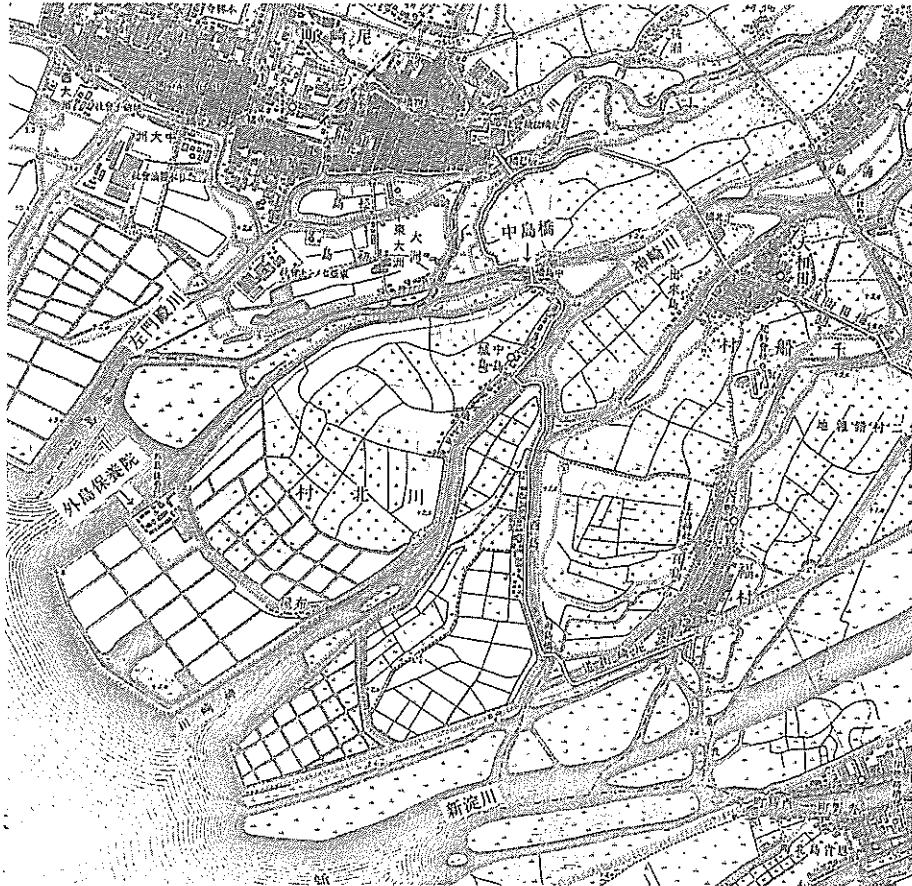
第2図 大日本陸地測量部2万分1地形図、大阪西北部、明治44年(1911)測量。  
外島は大阪府西成郡北村外島であったが、大正14年(1925)に大阪市に編入され、大阪市西淀川区外島町となった。

暴風に加え、高潮によって大阪市西淀川区、大阪湾岸にあったハンセン病・外島保養院(第2図)が倒壊・浸水し、第6表に示すように、入院患者数597名中、患者173名、職員3名および家族11名、合わせて187名<sup>19)</sup>が死亡・行方不明となった。

外島保養院の海に面した堤防が全部決壊、北側堤防も数ヶ所決壊し、高潮が押し寄せ、外島一帯は泥の海となった。新旧病舎、本館、職員舎宅のうち鉄筋コンクリート造の治療所および付属のボイラー室などの2、3の建物を除き暴風と高潮によって大部分が倒壊した。浸水深は約3.0m、正門前の堤防に避難した人々がほっと一息入れ

阪府衛生課長は「元来外島保養院は其の位置が西南を受け海に面して居り風に対して全く無防備の状態に在る<sup>23)</sup>と述べている。風に対して弱いというだけでなく、地盤の高さはO.P1.33m<sup>24)</sup>であつたから、大阪湾の平均海面の高さぐらゐしか無かつた。もし、堤防が損傷すれば、平常でも満潮になれば約1m水没する。また、一旦
