# 歴史的木造構造物における被災史の視覚化

## Visualization of Disaster Histories about Old Temples and Shrines

土岐 憲三・伊津野 和行・芦田 和幸・岸本 英明

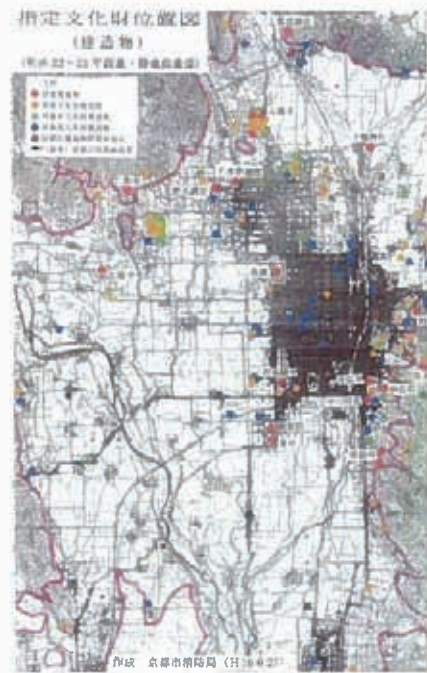
図-1 明治 20 年頃の人口稠密域

図-1 は陸地測量部による明治 22-23 年の京都盆地の人家の分布を示したものである。これによると、わずか 110 年前には鴨川から西、二条城の東、鞍馬口通りの南、東西本願寺の北、このような狭い地域にのみ人が住んでおり、他は全てが田畑であって、所々に小さな集落が見られるばかりであったことがわかる。現存する伝統的木造建築に代表される文化遺産の殆どは、人家の密集地からは離れた所に展開している。例えば、我が国の動産文化財としての最初の国宝である弥勒菩薩を擁する広隆寺は明治年間には周囲には人家が見られないが、図 2 に示す現在の広隆寺の周辺には密度高く人家が拵がっており、わずか 100 年間の状況の違いは容易に認識できる。すなわち京都盆地が地震に襲われ、阪神・淡路大震災のような同時多発火災が生じた際には、広隆寺への延焼の高いことを示唆している。

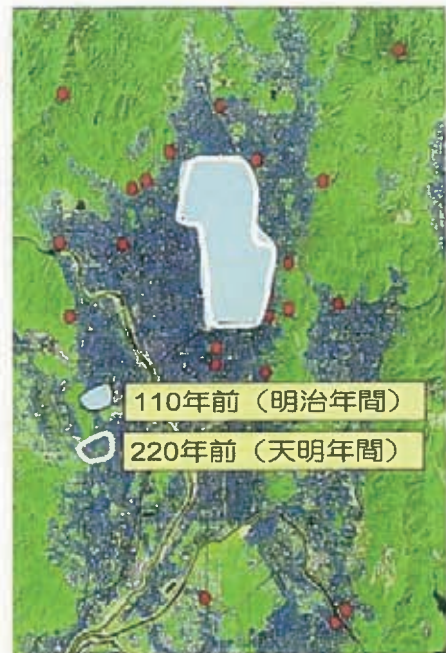
図-2 人口稠密域の比較

図-2 に見るように、110 年前と 220 年前とでは、人が集まって住んでいるところは殆ど変わっていない。しかるに、現在は京都盆地の隅から隅まで余すところなく人が住んでいる。この図中には国宝に指定されている木造建造物の位置を赤丸で示しているが、明治期の人口稠密域には二条城以外には無い。これは 1788 年の天明の大火で人口稠密域の 80%が焼失しており、その中のものは二条城以外は全て焼失したからである。換言すれば、現存する歴史的建造物は、それらの周囲に可燃物としての住家が無かったからである。

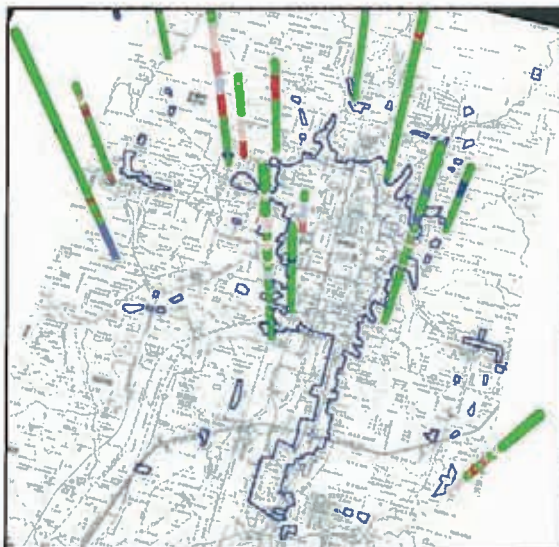
図-7 1900年頃の状態

- (3) 市街地マップを上下に移動するようにし、市街地変遷を動画のように見ることが可能にした。こうすることで、いかに最近になって市街地が拡大しているかが読み取れる。そして現在は、多くの寺社が市街地(=可燃物)の中に点在している状態であることが言え、地震火災延焼により寺社が焼失・被災してしまう可能性が高くなっていると考えられる。これは図-7 と図-8 を見比べるとよく分かる。
- (4) 以前のファイルサイズは約 75MB とかなり重くなっていたが、今回は現時点で 7MB と約 1/10 に軽減することができた。
- (5) ズームしても以前のような画質の劣化がみられない。

図-7は1900年の状況を示しているが、当時の市街地の中には現在の世界遺産が無い事と対照的である。すなわち、1788年の店名の大火以後に当時の市街地の中に建造されたものでも、廃仏毀釈により潰されてしまったことになり、いかにこれが今日の文化遺産の在り様に大きな影響を与えているかが明らかである。
