歴史的木造構造物における被災史の視覚化

Visualization of Disaster Histories about Old Temples and Shrines

土岐 憲三・伊津野 和行・芦田 和幸・岸本 英明

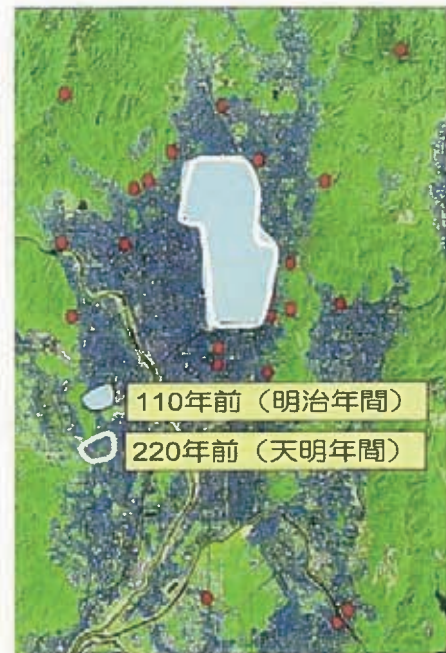
図-2 人口稠密域の比較

図-2 に見るように、110 年前と 220 年前とでは、人が集まって住んでいるところは殆ど変わっていない。しかるに、現在は京都盆地の隅から隅まで余すところなく人が住んでいる。この図中には国宝に指定されている木造建造物の位置を赤丸で示しているが、明治期の人口稠密域には二条城以外には無い。これは 1788 年の天明の大火で人口稠密域の 80%が焼失しており、その中のものは二条城以外は全て焼失したからである。換言すれば、現存する歴史的建造物は、それらの周囲に可燃物としての住家が無かったからである。

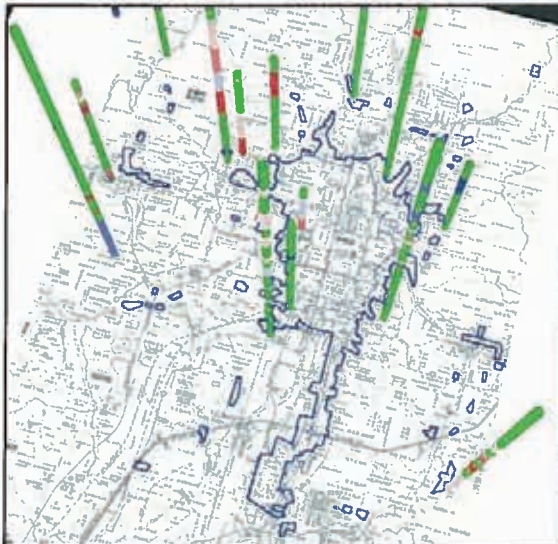
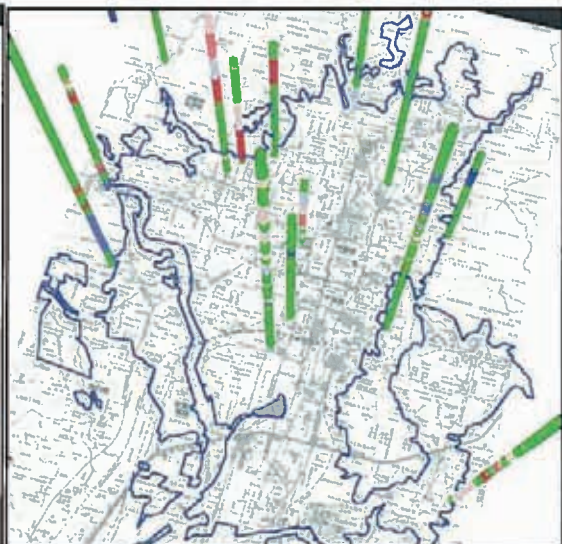
- (3) 市街地マップを上下に移動するようにし、市街地変遷を動画のように見ることが可能にした。こうすることで、いかに最近になって市街地が拡大しているかが読み取れる。そして現在は、多くの寺社が市街地(=可燃物)の中に点在している状態であることが言え、地震火災延焼により寺社が焼失・被災してしまう可能性が高くなっていると考えられる。これは図-7 と図-8 を見比べるとよく分かる。
- (4) 以前のファイルサイズは約 75MB とかなり重くなっていたが、今回は現時点で 7MB と約 1/10 に軽減することができた。
- (5) ズームしても以前のような画質の劣化がみられない。

図-7は1900年の状況を示しているが、当時の市街地の中には現在の世界遺産が無い事と対照的である。すなわち、1788年の店名の大火以後に当時の市街地の中に建造されたものでも、廃仏毀釈により潰されてしまったことになり、いかにこれが今日の文化遺産の在り様に大きな影響を与えているかが明らかである。

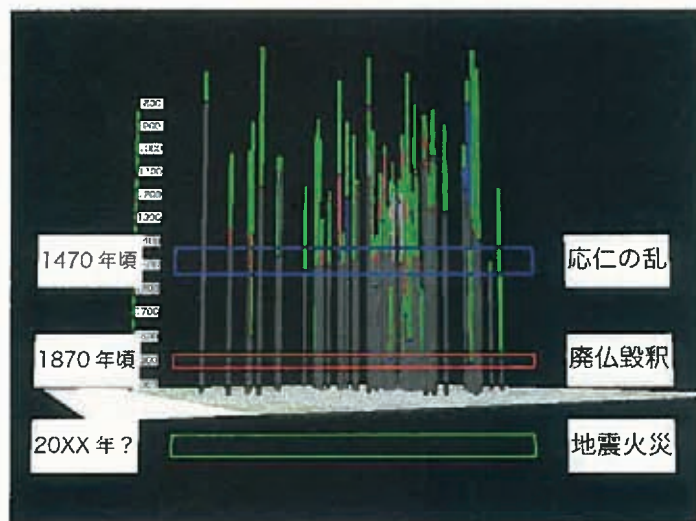
図-10 応仁の乱と廃仏毀釈による廃寺

廃寺の歴史をアニメーションにより表示した。これは図-5 もしくは図-9 における各年代の地図を自動的に西暦 800 年から次第に下がるが、時代が 2000 年に達した時点で、図-9 において地図に平行に見通したものである。これが図-10 である。

この図によれば、京都の神社仏閣は過去に 2 回まとまった被災し、見捨てられている事が見られる。その最初は 1470 年頃から始まっており、これは明らかに応仁の乱に対応している。この内乱はおよそ 10 年

ほど続いており、その期間に多くのものが焼失し、廃棄されている。1870年頃にも多くのものが固まって失われているが、これは明治政府による廃仏毀釈に対応している。また、図-11は約100年前の1900年頃の状態を示しているが、現在に較べて非常に狭い地域しか市街化していない。そして、この中に多くの廃寺の跡が見られる。ここに見られる寺社に対応着色下
