## 文化遺産防災技術研究プロジェクト

プロジェクト代表者：衣笠総合研究機構・教授 鈴木 祥之

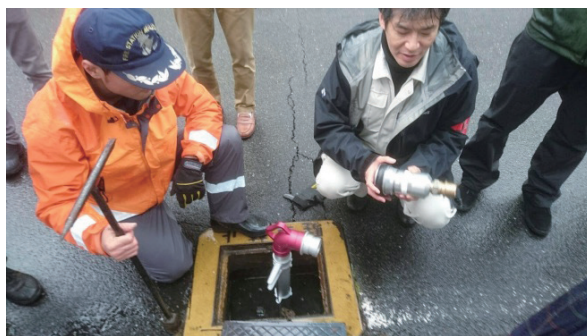
写真1 スタンドパイプと減圧バルブの設置訓練

加えて元々市民利用の困難な公設消火栓に対して、取り付けだけで市民用消火栓ホースの接続が可能になる減圧バルブ付スタンドパイプを試作し、訓練等を経て改良を重ねてきた。2018 年度は津和野重伝建地区で実施した訓練の結果を踏まえて、以下のように学会誌への寄稿により成果報告を行った。

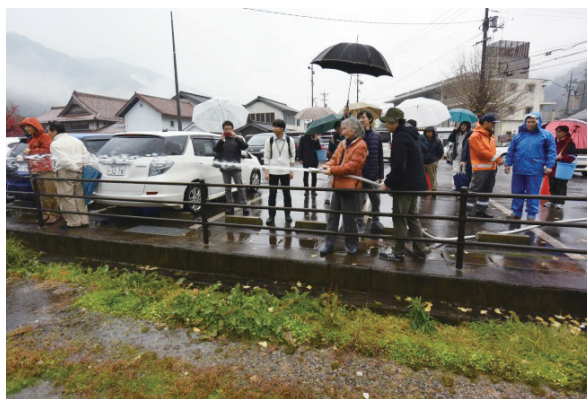
写真2 市民用消火栓ホースでの放水訓練

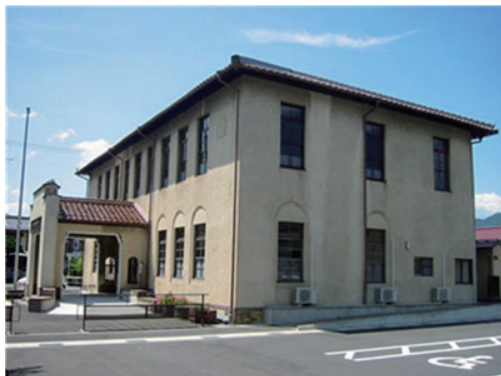
写真 3 旧加悦町役場庁舎の外観

1929 年 7 月に竣工した加悦伝建地区の与謝野町旧加悦町役場庁舎（写真 3）の耐震改修のために、2018 年に地盤調査、木部の劣化調査、構造詳細、耐震調査、防火・避難など本格的な調査研究を行った。主要な構造要素である外壁鉄網モルタル壁（スタッコ仕上げ）と、1 階東側、西側の柱列に設けられた方杖（写真 4）は、耐震性、防火性を高めるために、当時の最新の技術、工法を採用したとされ、構造的・意匠的に重要であるので、これらを生かした補強、改修とする。

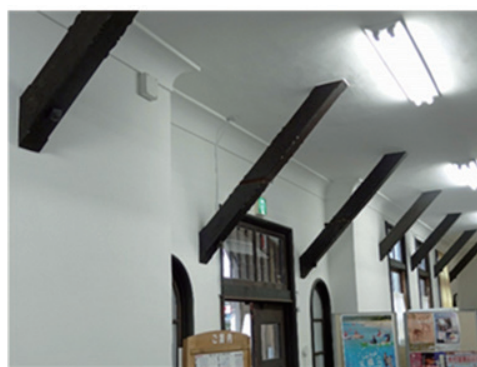
写真 4 1 階の方杖

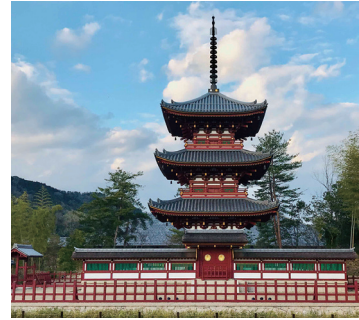
写真 5 伝統構法の技法による  
三重塔

細部に至るまで全て本格的な伝統的構法による三重塔は、2012 年から設計に着手してきた。多雪区域に建てるために、積算荷重を考慮して構造解析、地震応答解析を実施して、各部の構造安全性、耐震安全性、耐風安全性を検討した。2018 年 12 月に竣工した。三重塔などは、構造部材が多く、また、複雑に組まれているために、3 次元立体モデル化の手法とともに 3 次元立体モデルによる構造解析、地震応答解析などの解析法については、今後とも研究開発が必要である。

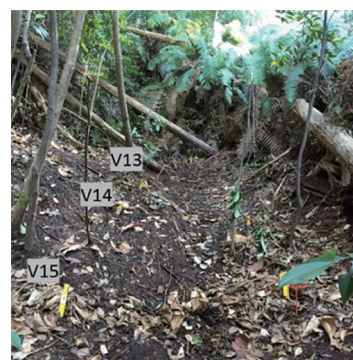
図 1 超音波水分動態観測手法の設置現場の様子と設置位置

重要建造物後背斜面において雨量、間隙水圧、変位量を長期モニタリングし、水分量変動に伴う変状および斜面崩壊発生機構を検討した。超音波水分動態観測手法を用いたシステムを新たに設置し（図 1）、システムの検証を行った。また、2次元の飽和－不飽和浸透解析を実施し、観測斜面の間隙水圧値と比較した。地下水位の変動を数値解析で再現することが難しく、側方流や深部浸透などの影響を大きく受けていることが確認された。

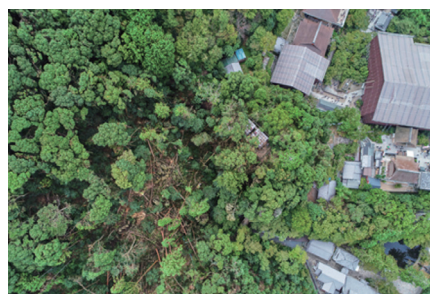
写真 8 成就院周辺における倒木被害の様子

2018 年台風 21 号では、境内および周辺の山地において大規模な倒木被害が発生した（写真 8）。倒木では杉は根系全体ごと倒れる、ヒノキは幹で折れる傾向がみられた。また、風が巻いた場所ではねじれるように倒木した被害も認められた。これらの倒木の実態および倒木に伴う斜面の変状、今後の土砂流出発生の可能性についても現地調査を行った。

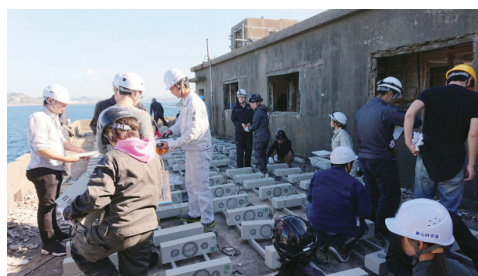
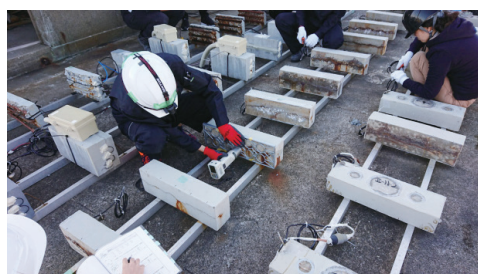
写真 11 試験体暴露と測定の様子

写真 11 に示すように、各種表面補修材を施工したコンクリート試験体を 2016 年から暴露している。紫外線などによる補修材の劣化と海水浸透による鉄筋の腐食状況などを把握するため、試験体表面から非破壊で各種項目（色差、光沢度、含水率、コンクリートの比抵抗、分極抵抗、自然電位など）の測定を行った。この測定結果は経時変化として取りまとめられ、補修材の耐久性評価指標となる。福山のグループは次年度以降も引き続きこの調査に参画し、歴史的な鉄筋コンクリート構造物の耐久性に関する研究を行う。また、軍艦島は理想的な天然暴露試験場ともいえるため、福山の主な研究テーマである鉄筋コンクリート構造物の電気化学的非破壊検査に関する研究成果の実証実験を実施するフィールドとする予定である。

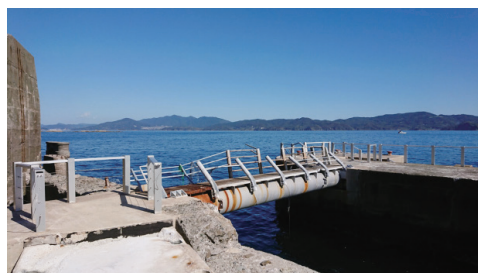
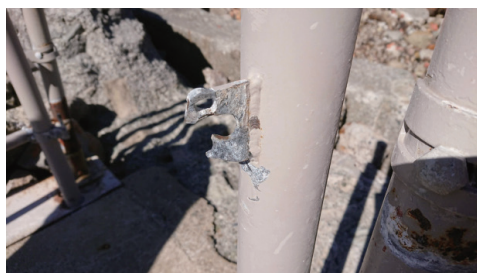
写真 12 台風による被害の様子

前述の通り、軍艦島は海水に対する構造物の耐久性検証暴露試験場として適しているが、2018 年秋に複数の台風の直撃を受けたことから、写真 12 に示すように波浪による構造的な被害を受けている。これまでの検討では、海水による塩害と鉄筋腐食の促進のみが注目を集めていたが、軍艦島構造物群の補修・維持のためには、このような榴弾による被害についても考慮する必要があることが明らかになった。
