# 歴史文化都市の防災技術研究部会

「歴史・文化・意匠的価値」と「防災性能」を兼ね備えた歴史文化都市・地域の防災技術を確立することを目的に、昨年度までの文化遺産防災技術に関連する研究活動を継続的に発展させて以下の研究を行った。

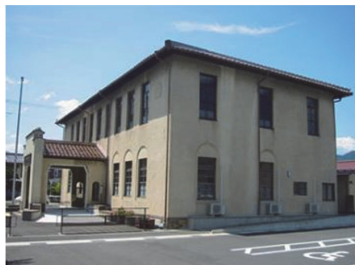
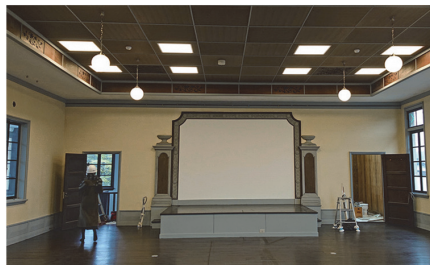
昭和4年7月に竣工した加悦伝建地区の旧加悦町役場庁舎を2018年度から調査を行い、耐震改修計画案を提案。外壁鉄網モルタル壁と方杖は、当時の最新の技術・工法を採用しており、構造的・意匠的に重要と考えられるので、これらを生かした補強、改修とした。

2019年8月から改修工事を実施、2020年3月に竣工し、10月に修理完成式典を開催予定。

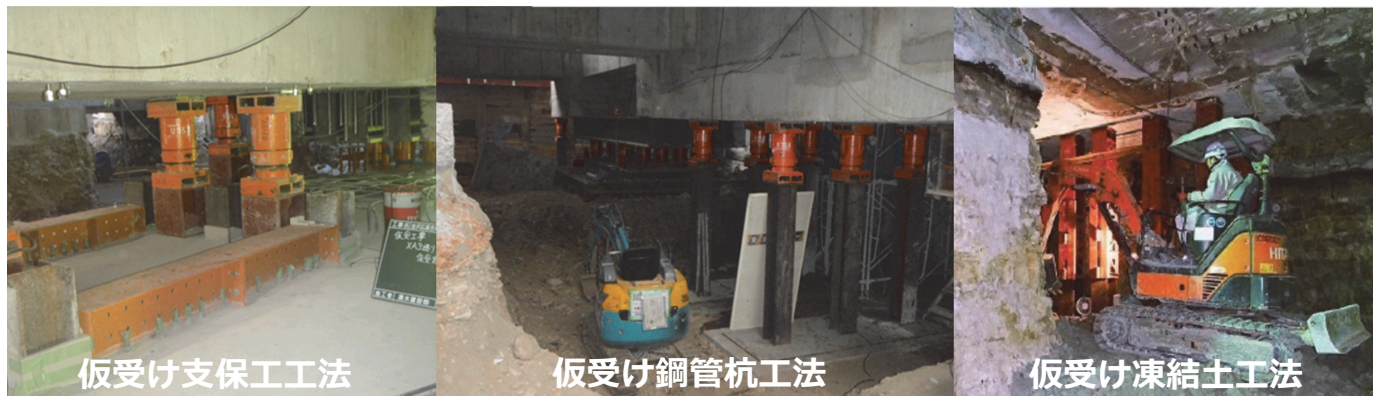
仮受け鋼管杭工法、仮受け支保工工法および仮受け凍結土工法の3種類の施工方法に分類され、施工の組数・歩掛り、施工順序および工事項目の設定を行った。

具体的な建物事例から免震レトロフィット化の施工工程を作成し、その結果が、これまでの事例から妥当である事を検証した。

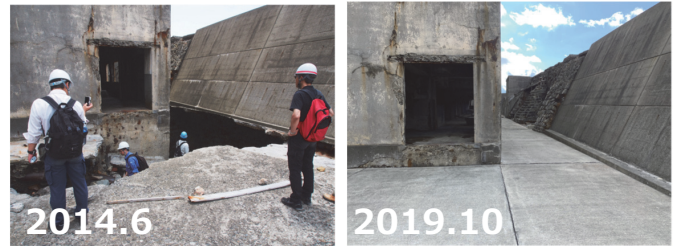
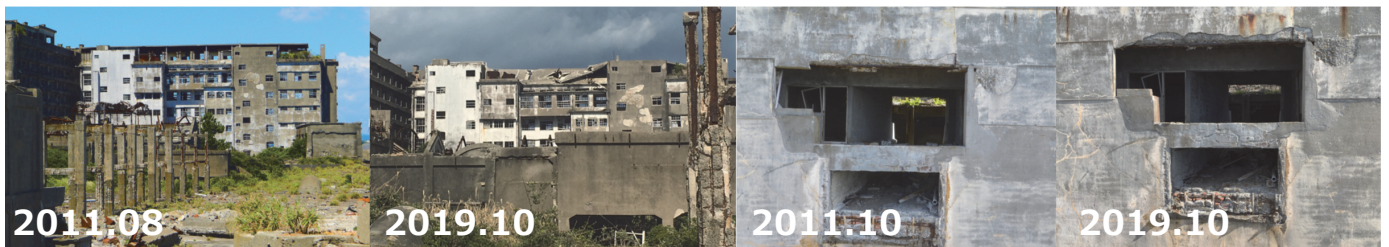
島の各所で洗掘が生じ、建造物の構造耐力のほか護岸の維持にも悪影響が生じたため補修がなされている。

軍艦島に存在する建造物は、波浪や風による部材変形・脱落のほか、塩害といった外力により鉄筋腐食などの劣化が進行している。

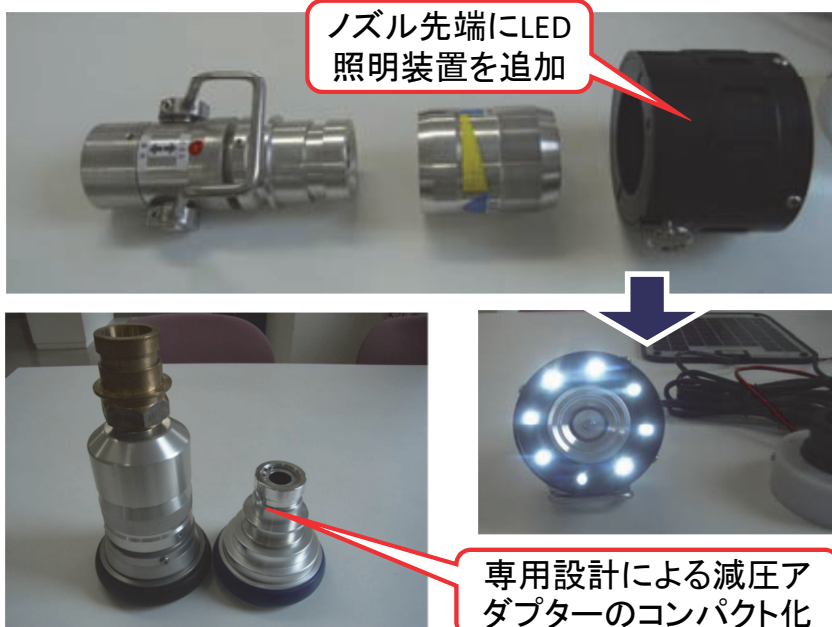
ノズル先端に照明器具を  
セットし、太陽光充電に  
より停電下でも確実な初  
期消火を可能にした。

公設の高圧消火栓用スタ  
ンドパイプに、市民用  
ホースを取り付け可能な  
減圧バルブを開発。

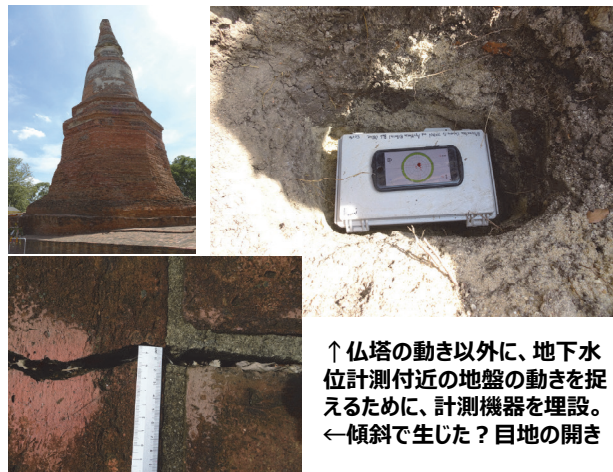
（成果）仏塔周囲4地点の地盤データから軟弱な粘土層の層厚分布と仏塔の傾斜方向を分析。第2,第3層の軟弱土の層厚と仏塔傾斜に相関がみられた。▶対策対象層は第2層。

（成果）最大時間雨量は250 mm/hを超え、水位は通年でGL-4.2~5.3mで変動し、降雨以外の要因が大きい。

↑ 仏塔の動き以外に、地下水位計測付近の地盤の動きを捉えるために、計測機器を埋設。  
← 傾斜で生じた？ 目地の開き

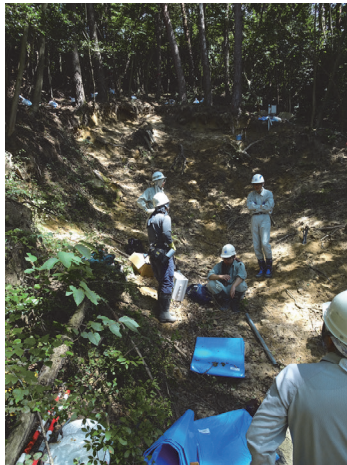
斜面の変状を監視し、変位が生じたらその場で視覚化するための装置を開発。傾斜地のある文化遺産サイトでの斜面防災、避難を支援する。

- ・ローテク機構のため不具合が生じにくい。
  - ・単4乾電池で動作。斜面変状時以外は電力不要。
  - ・単価が安く、ランニングコストも不要。
- ▶多点監視を可能にする。
