## 文化遺産防災技術研究プロジェクト

プロジェクト代表者：衣笠総合研究機構・教授 鈴木 祥之

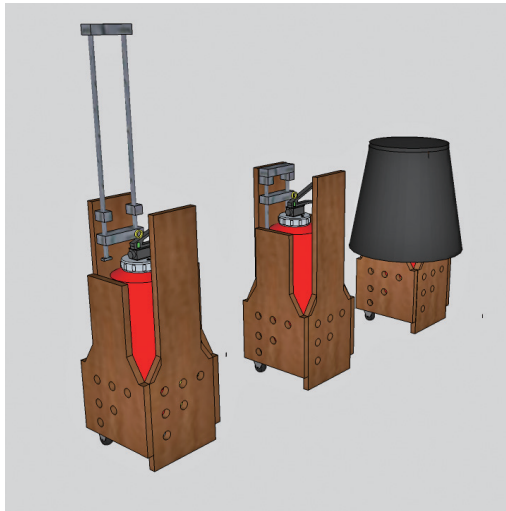
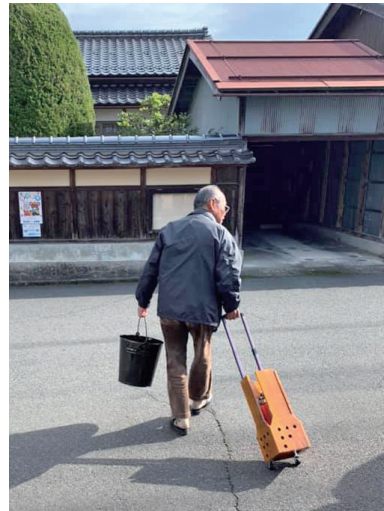
多機能型消火器ボックスの開発については、これまで2回にわたる住民協議を経て試作品の改良を行ってきたが、2019年度には最終的なデザイン案に対し合意形成に至ることが出来た。

次年度に向けて予算申請を実施中であり、次年度には実際に地域への実践配備が進められる予定である。デザイン案そのものも、意匠登録やグッドデザイン賞への応募が予定されている。

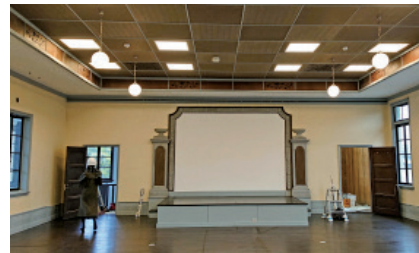
写真 2.1 旧加悦町役場庁舎

昭和 4 年 7 月に竣工した加悦伝建地区の与謝野町旧加悦町役場庁舎（写真 2.1 (a)）の耐震改修のために、2018 年に地盤調査、木部の劣化調査、構造詳細、耐震調査、防火・避難など本格的な調査研究を行った。京都府指定有形文化財であることを考慮して歴史的、文化財価値を損なうことのないように耐震改修計画案を提案した。主要な構造要素である外壁鉄網モルタル壁（スタッコ仕上げ）と、1 階東側、西側の柱列に設けられた方杖（写真 2.1 (b)）は、耐震性、防火性を高めるために、当時の最新の技術、工法を採用したとされ、構造的・意匠的に重要であるので、これらを生かした補強、改修とした。改修工事は 2019 年 8 月に着工し、2020 年 3 月に竣工予定である。引き続き、外壁鉄網モルタル壁や内壁のドロマイトプラスター壁などの復元力特性を検証する実験を行う。

(c) 改修された 2 階会議場

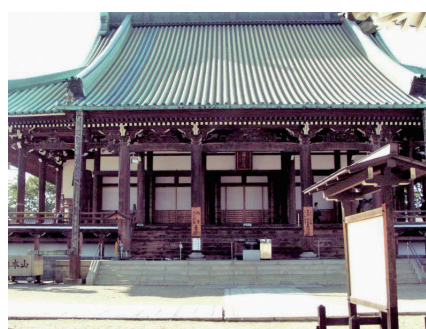
写真 2.2 銅板瓦葺きの大念佛寺本堂

高山市、与謝野町、金沢市などの伝建地区などの伝統構法木造建築物を引き続き調査を行った。また、新たに豊岡市出石伝建地区の調査を行うとともに、銅板瓦葺き屋根が美しい融通念佛宗総本山・大念佛寺本堂（大阪市）（写真2.2）や指定文化財小川邸（倉吉市）の調査を行い、耐震改修計画を策定している。

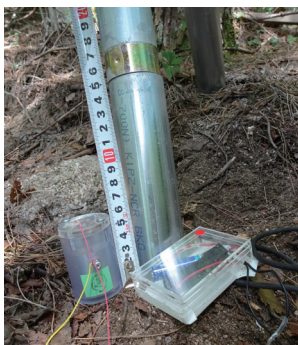
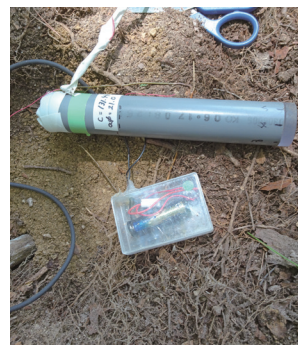
写真1 変状可視化装置設置（神戸有野）

斜面の変状可視化装置については、立命館大学工作センターの協力で試作品の改良を重ねたものを綾部安国寺の後背斜面に設置し、現地実験を実施している。今年度はさらに、神戸有野の崩壊現場にも設置し、現地での適用例を増やした。現地調査では、安国寺の傾斜感知器および感知器動作検証のために併設した傾斜計の、モニタリングを継続する上でのメンテナンス上の課題を抽出した。

変状可視化装置は、現地運用での課題を整理し、機器そのものの改良を図る。また、モニタ

リング全体のデータ回収、メンテナンスの省力化を目指して、設置方法を見直す。

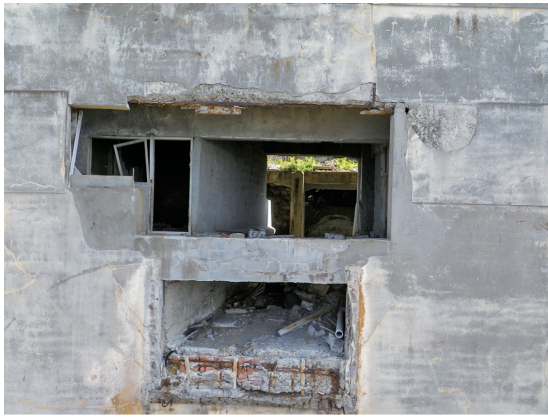
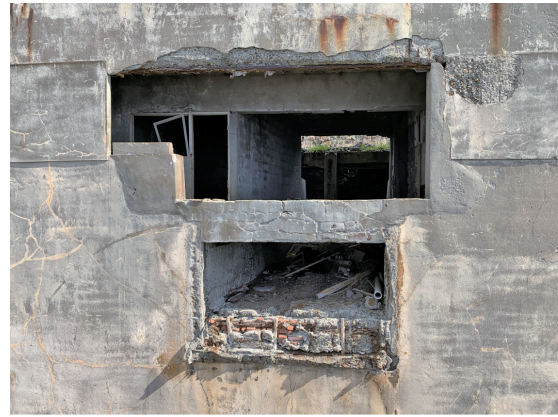
(a) 海側ベルトコンベア跡（左：2011.10 撮影、右：2019. 10 撮影）

写真 7.1 は 1957 年に建てられた 31 号棟の経年変化を示したものである。(a) は海側に面したベルトコンベア跡を示しており、2011 年 10 月に比べ 2019 年 10 月には、モルタル仕上げ部のひび割れの進展や剥離のほか、コンクリートやモルタルの表面が粗化している様子が確認できる。また壁面を錆汁が汚しており、壁内の鉄筋腐食が進行したと考えられる。これに対し、(b) の内陸側は 2011 年 10 月と 2019 年 10 月を比較しても建具が失われているほかは大きな変化は見られない。

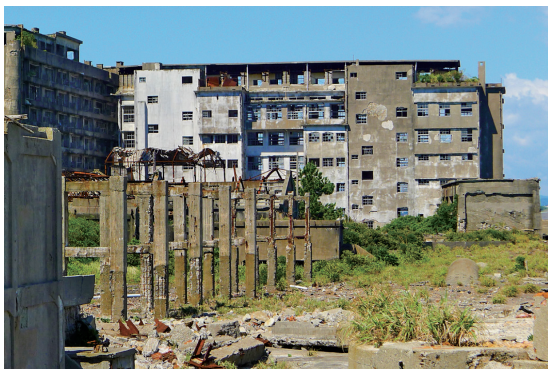
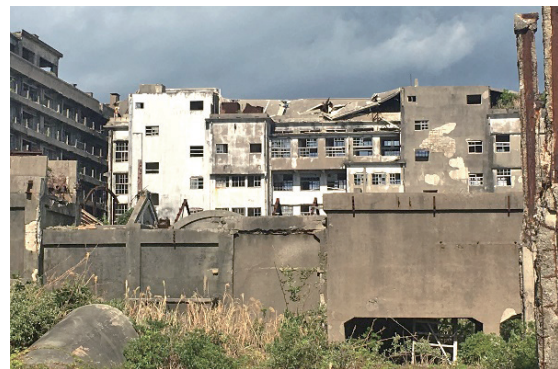
写真 7.2 1958 年築 70 号棟（左：2011.8 撮影、右：2019.10 撮影）

写真 7.2 は、1958 年築の 70 号棟を撮影したものである。2011 年 8 月と 2019 年 10 月を比較すると、ラスモルタルと鉄骨で形成された屋上の構造物の変形が顕著である。また、壁面のモルタル仕上げの脱落なども観察される。

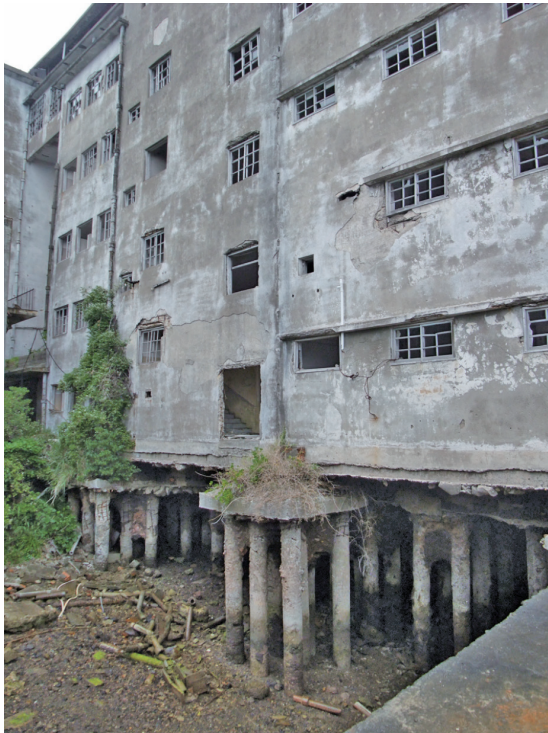
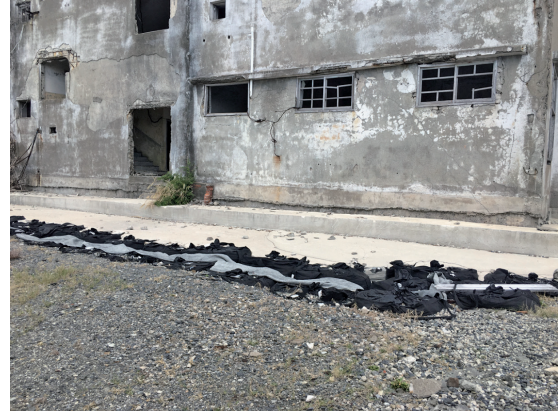
(a) 70 号棟洗掘跡 (左 : 2013.6 撮影、右 : 2019.10 撮影)

写真 7.3 は、70 号棟と 31 号棟の補修前後を示したものである。これら構造物付近の土砂が洗掘により失われており、構造物の耐力のほか護岸維持にも影響が大きかったため補修がなされた。
