## I．文化財建造物周辺における斜面災害の現状と対策

## 1. 斜面災害の現状

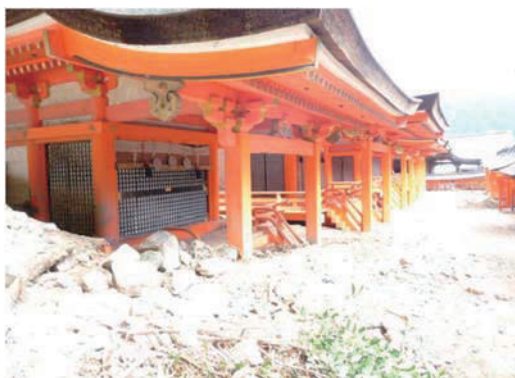
写真-1 土石に埋まる熊野那智大社社殿

2011年に台風12号がもたらした集中豪雨により、紀伊半島では深層崩壊・土石流をはじめとする大きな土砂災害が発生した。世界遺産である熊野古道にも崖崩れや土石流などの被害がおよんでいる。熊野那智大社では、上流部で発生した斜面崩壊に起因する土石流により、社殿が土砂に埋もれた。

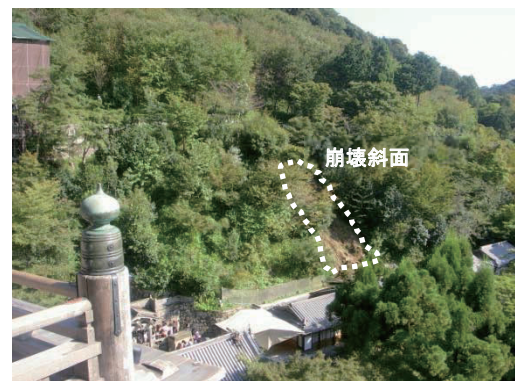
写真-2 清水寺音羽の瀧に近接して発生した崩壊

世界文化遺産の清水寺では、境内において何回かにわたり土砂崩れが生じている。写真は2013年の台風18号に伴う集中豪雨で発生した災害の状況で、左手すみに見えるのが「音羽の瀧」。「清水の舞台」から撮影したものである。

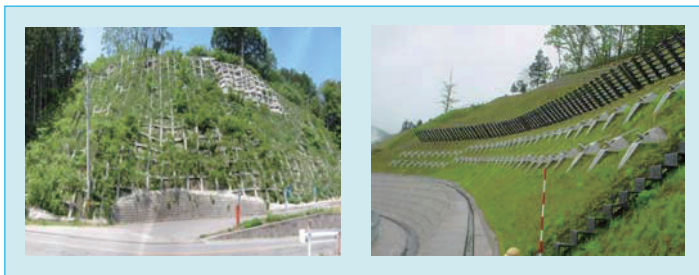
#### 緑化工による方法

人工物周辺の地盤に緑化工を実施して、構造物を覆う。ただし、完全に遮蔽することはできないので、修景の目的が十分に果たせない場合もある。

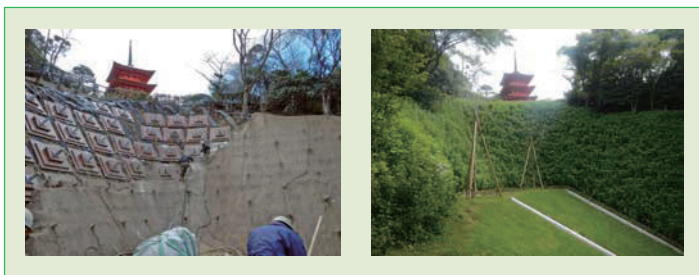
#### 連続繊維補強土工と植生工による方法

連続繊維補強土工により、人工物を被覆する。厚い植生育成基盤が確保されるため、多様な緑化を行うことが可能である。
