歴史文化都市の防災技術研究部会

「歴史・文化・意匠的価値」と「防災性能」を兼ね備えた歴史文化都市・地域の防災技術を確立することを目的に、昨年度までの文化遺産防災技術に関連する研究活動を継続的に発展させて以下の研究を行った。

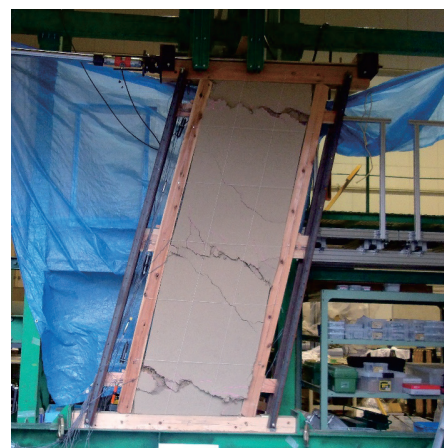
土壁試験体の加力試験

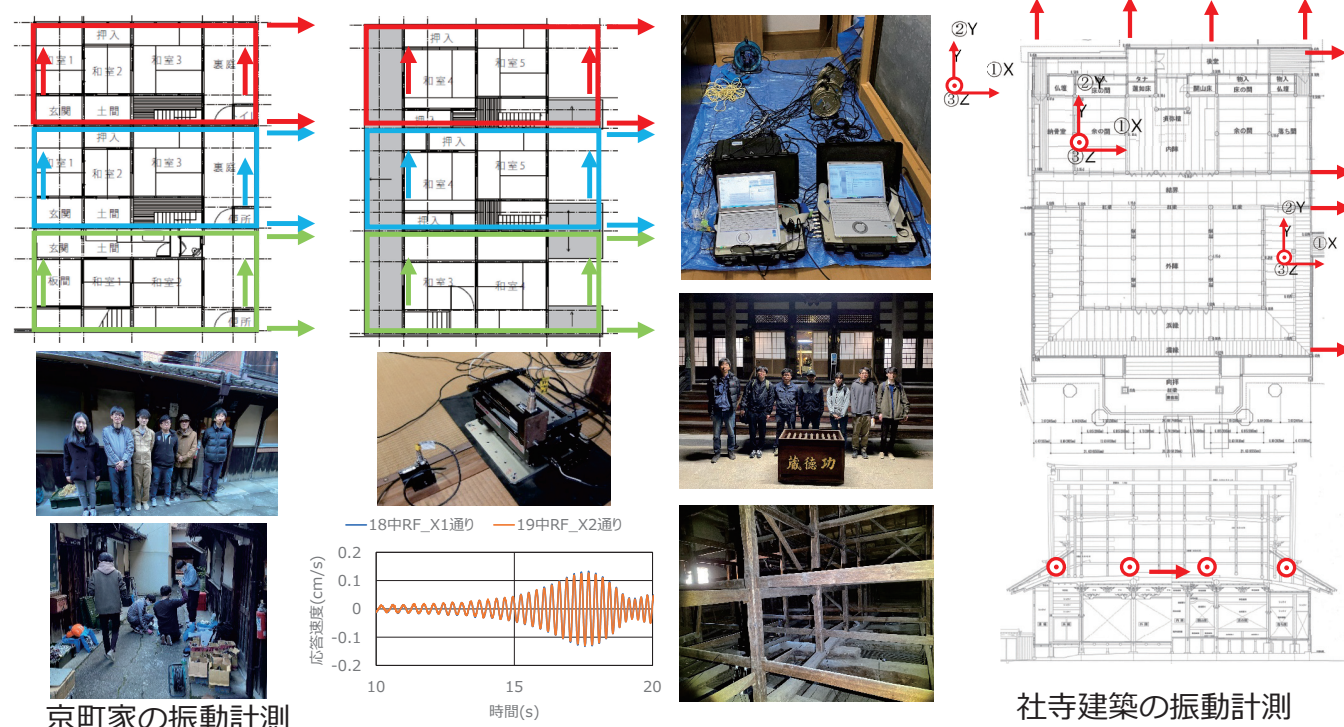
京都に現存する連棟の町家建物と、兵庫県の寺の本堂の振動計測を対象として、起震機を用いた加振実験を行い、構造特性の推定を行った。

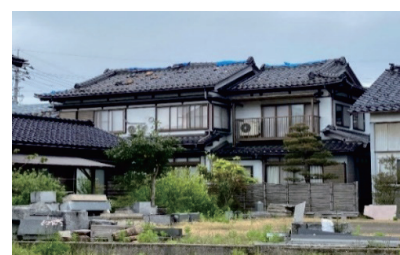
棟部を葺き土にて瓦を固定し、平部は全数緊結線で留付けられる能登地域独自の工法が棟部の被害を誘発した。屋根標準設計・施工ガイドラインの準拠にて地震時の水平応答加速度1500gal程度までは、棟部瓦留め付けの構造安全性の確保が可能であることを確認した。

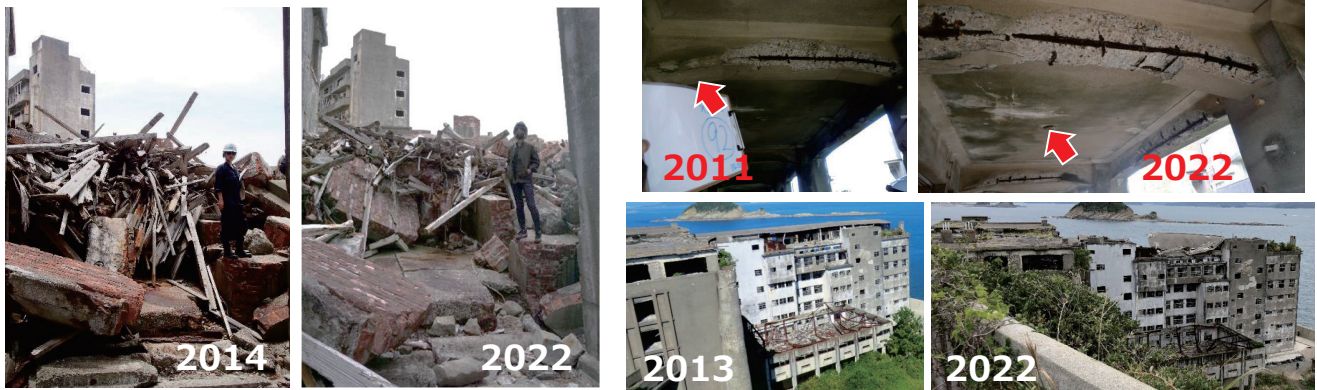
建造物の定点観測写真を撮影し、軍艦島の各種建造物の経年変化から、建造物が受けている劣化外力の種類やその程度、劣化の進行の把握を試みる。

1. コンクリート表面の変色や濡れ色とエフロレッセンスから、コンクリートの含水状態や水の移動について経時的な追跡を行った。
2. 台風時に島内を移動する高波について、コンクリート塊や木材などの集積から状態の推定を行った。

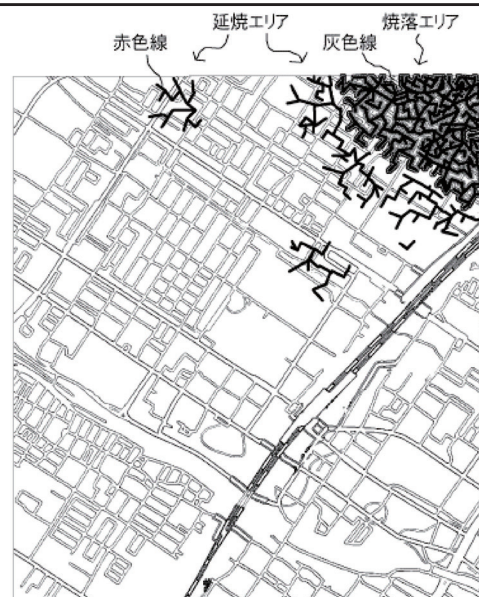
住宅用火災警報器の信号を無線で収集し、火災発生情報を地域全体に即時に地図で配信できるシステムを開発した。得られる信号を解析して延焼火災をリアルタイムに表示したり水害等を示すなど避難に活かすべく改善中

延焼進行状況のリアルタイム表示例

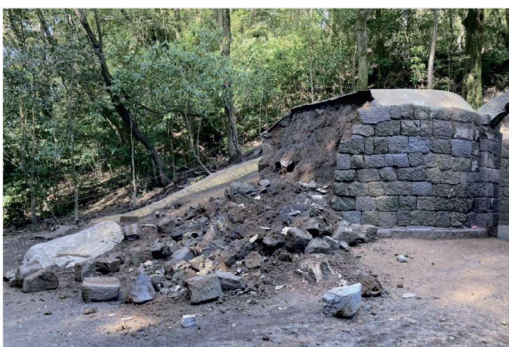
鹿児島の世界遺産である寺山炭窯跡前面の石積み擁壁（写真1参照）は、2023年3月の復旧工事完了直後に再崩壊（写真2参照）した。その原因究明に向けた取り組みが行われている。その経過について紹介する。

写真2 再崩壊後：鹿児島市教育委員会提供

- 再崩壊の経過：2023年3月17日復旧工事完了、3月18日4:35～4:40再崩壊、3月19日文化財課職員現地確認
- 深川現地視察：2023年3月22日、6月30日、9月12日の計3回にわたり現地調査を行った。9月12日に酒匂教授、藤井氏、関連する業者等の立会いの下、今後の方針を協議した。
- 現時点ではまだ明確な再崩壊シナリオは確定していないが、想定されるシナリオは以下のとおりである。
 - 崩壊前の石積み擁壁は、写真1に示すようにほぼ鉛直に積まれており、元々力学的には不安定な構造であった。
 - 石を積みなおす際、石と石の間に粘性の高いカマ土を挿入し、プレート（機械）で締め固めたが、その締め固めによって擁壁が前面にはらみだすなど不安定化した可能性がある。
 - 新規盛土中に写真3に示すような透水性シートを敷設し、天端および炭窯背面からの浸透水を排水しようとした。しかし、この透水シートと地盤材料との摩擦が相対的に低いため、透水シートより上の部分の滑りが誘発された可能性がある。
 - 結局、元々不安定な構造の擁壁が、新たに積み上げた部分の自重と締め固め荷重によって徐々に不安定化し、自立状態が限界を超えた結果、再崩壊に至った。
- 現在、以上のようなシナリオの検証作業を遂行しており、検証結果を踏まえて、具体的な再復旧工事が実施される予定である。

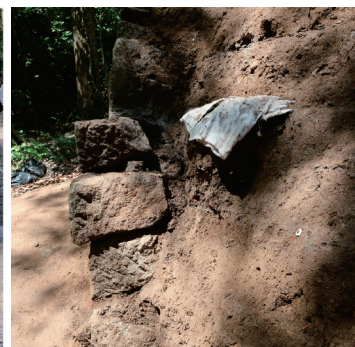
写真3 新しい盛土中の透水性シート
