文化遺産防災技術研究プロジェクト

代表：衣笠総合研究機構・教授 吉富 信太

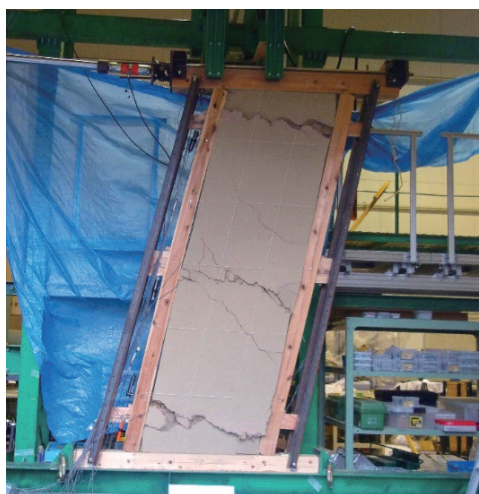
図 土壁における貫成の違いの影響

伝統工法木造建物で主要な耐力要素として用いられる土壁について、内部に含まれる貫が壁の性能に及ぼす影響について検討した。具体的には、地貫、中貫、頭貫の3段の貫の成を変更した試験体を作成して静的水平加力試験を行い、貫成の違いが荷重変形関係に及ぼす影響について検討した。土を塗った試験体と土塗りをしない試験体についても実験を行い、貫の大小が、壁の耐力や剛性にどのような影響があるかについて検討を行った。

試験体によっては、最大耐力の向上というよりも、大変形時での耐力の向上など粘り強さの面で改善が見られた。しかしながら、現状では試験体のばらつきによる影響が大きいため、貫の大小が性能に影響するとしても、それ以外にも影響の大きな要因がないかなど、土壁の性能に決定的に影響するような影響度の大きな項目の絞り込みが重要だと思われる。

特に、試験体の製作方法によっては、土壁が木架構から剥離するケースがあり、このような場合は土壁の粘り強さは発揮されず、破壊性状は脆性的となる。今回検討した範囲では、下地の竹小舞の隙間などの影響が大きいため、安定した性能を発揮するための土壁工法の仕様作りが重要だと考えられる。

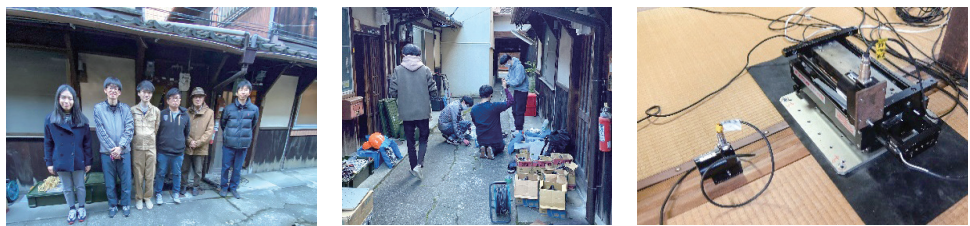
図4 三棟連棟建物の同時振動計測

京都市街の三棟連棟の京町家を対象として、起震機による加振実験を実施し、連棟の影響について検討した。1棟を加振した際に、接触する2棟がどのように振動するのかを、接触部位と方向ごとに詳細に検討するために、建物の各層各通りに高感度の微動計を設置した。加振には、起震機を用い、2階の床レベルに設置して加振を行った。加振をしない常時微動計測と、加振装置を用いて正弦波を入力した場合、スイープ波を入力した場合について、振動特性の違いについて検討した。その結果、1棟の揺れが隣接建物に影響することを明らかにした。3棟の間で振動レベルが小さいときは相関が小さく、振動レベルが大きいときは相関が大きくなる傾向が確認できた。本研究では、微振動レベルでの検討であるが、その範囲でも建物が一体として挙動する可能性が確認できた。すなわち、地震時で建物が大きく振動する場合も、おおむね複数棟が一体として挙動する可能性がある。これが耐震性能にとってどのように作用するのかについて、振動台実験等を用いて引き続き検討する。

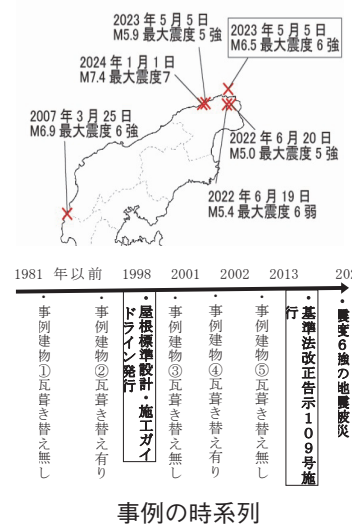
奥能登における群発地震においては、令和 6 年 1 月 1 日の志賀町を震源とする震度 7 をはじめ、令和 5 年 5 月 5 日の珠洲市を震源とする震度 6 強による地震が発生した。本研究は、後者の地震被害調査によるもので、特に、これまでの地震でも見られた棟部みの瓦被害が顕著にみられた。奥能登の地域性による特徴的な瓦の施工方法、瓦の耐震性に対する法改正の変遷および現地の瓦の改修状況を分析した結果、棟部を葺き土にて瓦を固定し、平部は全数緊結線で留付ける能登地域独自の工法が棟部の被害を誘発した。また、地震時の瓦屋根の応答加速度は、木造住宅の骨組モデルでの 入力地震動 K-NET 正院 (ISK002) 最大加速度 729gal にてよる時刻歴応答解析では、建物頂部の応答最大加速度は、1521gal となり、応答倍率は 2.1 となった。これより、屋根標準設計・施工ガイドラインの準拠にて地震時の水平応答加速度 1500gal 程度までは、棟部瓦留め付けの構造安全性の確保が可能であることを確認した。

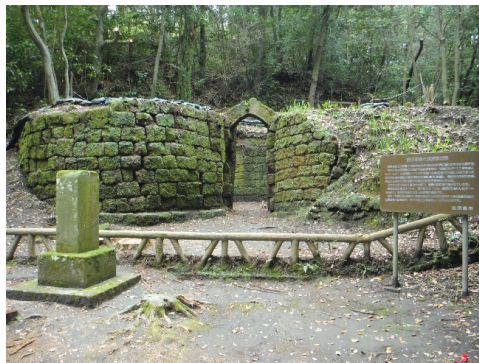
写真1 被災前の寺山炭窯跡：鹿児島県観光連盟提供

- 1) 崩壊前の石積み擁壁は、写真1に示すようにほぼ鉛直に積まれており、元々力学的には不安定な構造であった。
- 2) 石を積みなおす際、石と石の間に粘性の高いカマ土を挿入し、プレート（機械）で締め

鹿児島の世界遺産である寺山炭窯跡前面の石積み擁壁（写真1参照）は、2019年の梅雨前線に伴う集中豪雨により、まず6月28日に擁壁の小規模崩壊が発生した。次に7月1日に寺山炭窯跡後背斜面が大規模崩壊し、崩壊土砂が炭窯跡を襲い、甚大な被害を受けた。その後、被災状況の調査結果に基づいて復旧計画が提案され、周辺斜面对策および石積み擁壁の積み直しが実施された。2023年3月17日に復旧工事が完了したが、完了直後の3月18日4:35～4:40に再崩壊（写真2参照）した。鹿児島市教育委員会文化財課の職員が現地の状況を確認したのは3月19日である。

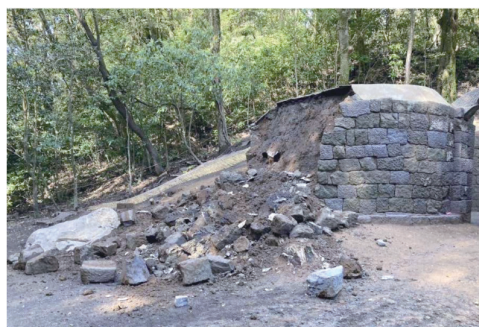
写真2 再崩壊した石積み擁壁：鹿児島市教育委員会提供

- 3) 新規盛土中に写真3に示すような透水性シートを敷設し、天端および炭窯背面からの浸透水を排水しようとした。しかし、この透水シートと地盤材料との摩擦が相対的に低い
ため、透水シートより上の部分の滑りが誘発された可能性がある。
- 4) 結局、元々不安定な構造の擁壁が、新たに積み上げた部分の自重と締固め荷重によって徐々に不安定化し、自立状態が限界を超えた結果、再崩壊に至った。

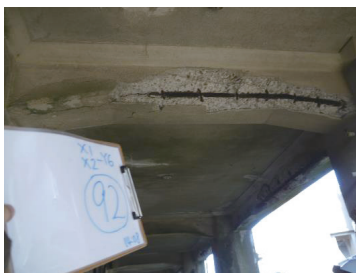
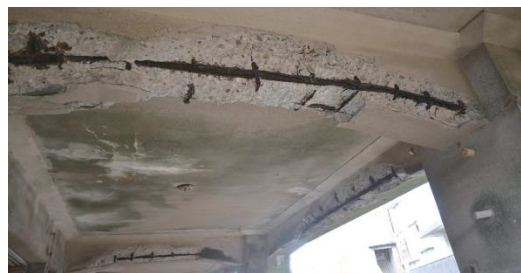
図1 14号棟（1941年築）

図1は14号棟を示したものである。写真を比較すると、鉄筋の腐食膨張によりかぶりコンクリートの脱落が見られる。コンクリート表面の緑の染みや濡れ色は鉄筋近傍の水の存在、エフロレッセンスはコンクリート中の水の移動を示唆しており、これにより腐食が発生しやすい環境と考えられる。

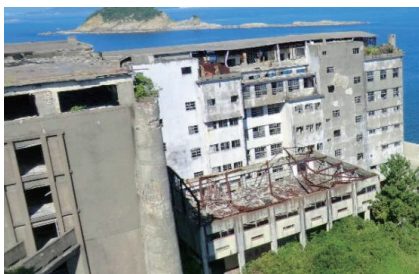
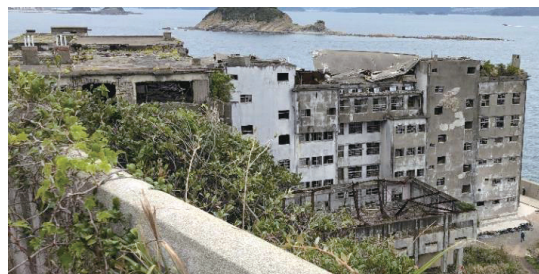
図2 70号棟（1958年築）

図2は、70号棟を撮影したものである。2022年には最上階が崩れている様子が確認できる。最上階は鉄骨とラスモルタルで構成されており、塩害を受ける軍艦島の環境では鉄がさびやすいと考えられ、腐食が進行した結果構造物の自重により倒壊したものと推察される。

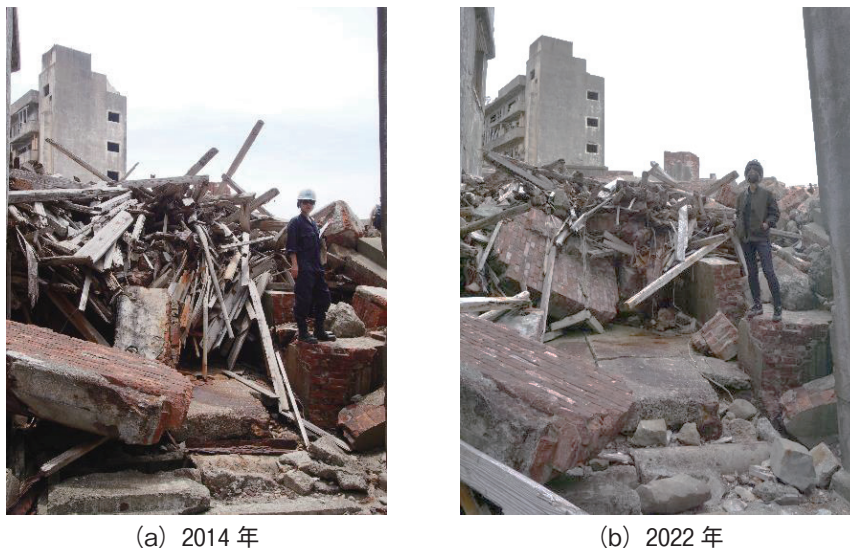
図3 流水による材の堆積

図3は、50号棟跡地近傍の状況を示したものである。写真中に煉瓦で被覆されたコンクリート塊や木材などが堆積している様子が見られるが、これは台風により島内に流入した高波により移動したものと考えられる。実際に、2014年の人物の左手にある複数のコンクリート塊の位置が2022年には移動している様子が観察できる。
