清水寺における斜面崩壊リスクと データの活用

立命館大学 理工学部 環境保全防災研究室
高尾宗志 鹿島翔太 相倉邑哉

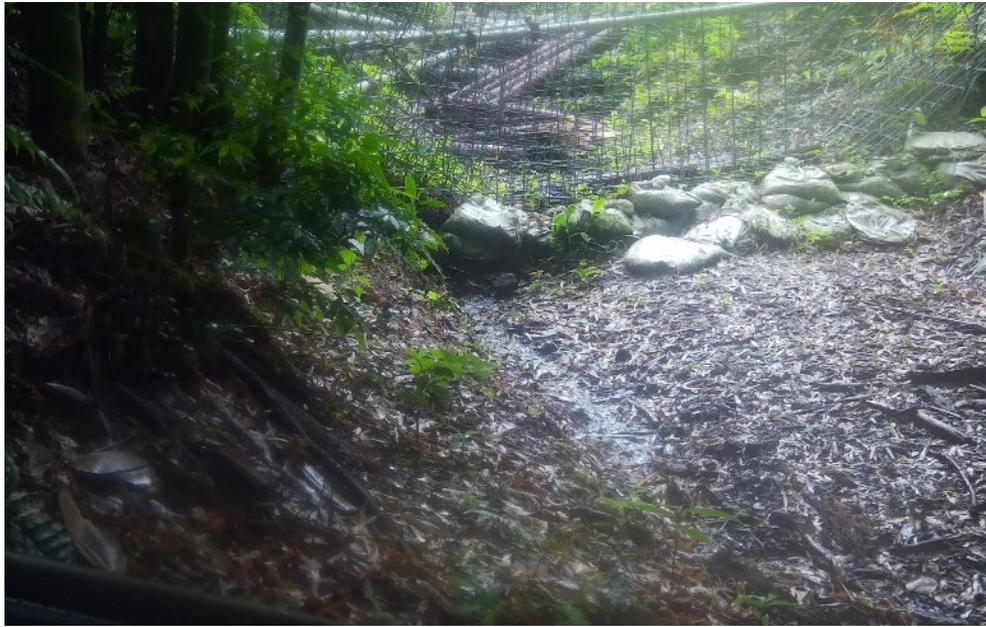
湧水発生時

清水寺では降雨時に斜面に湧水と呼ばれるものが発生している

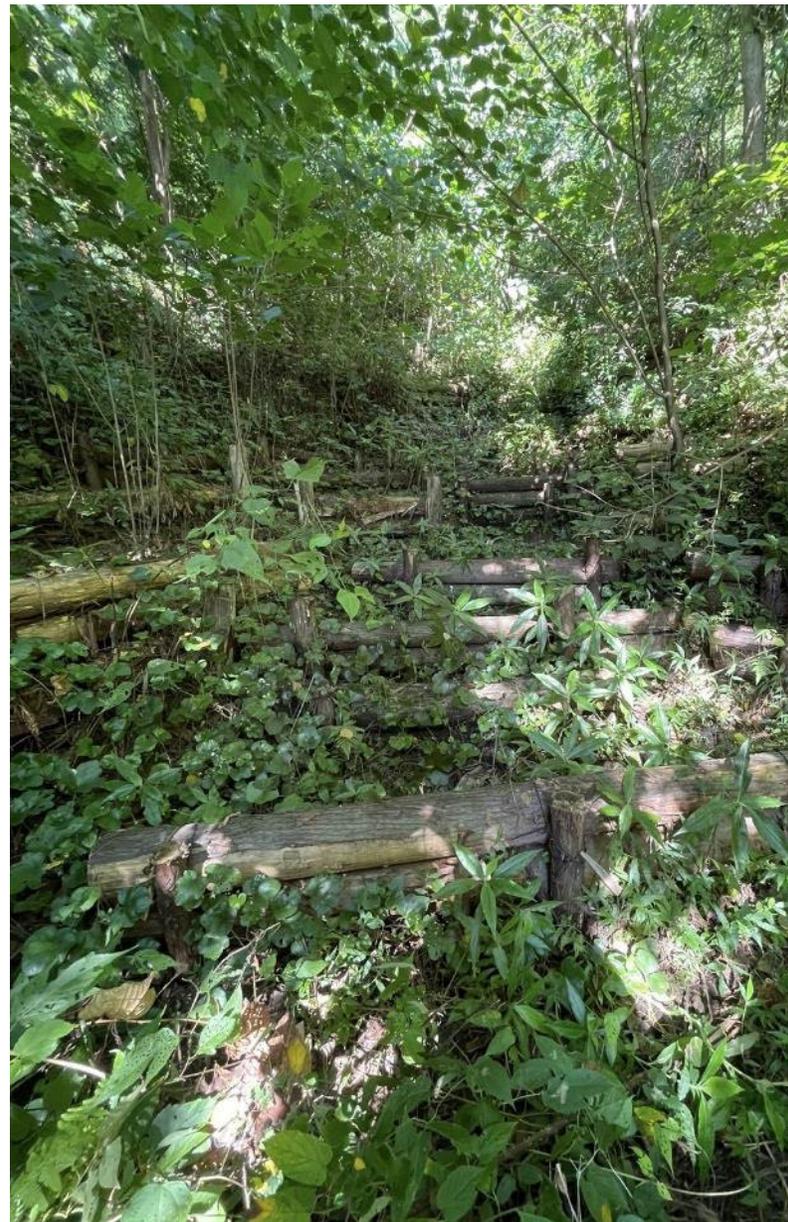
丸太を使用した斜面对策

- 設置方法
丸太を積み上げ、斜面地に階段状に設置
- 効果
斜面上を流れる水の量を減らし、
土砂の流出を抑制

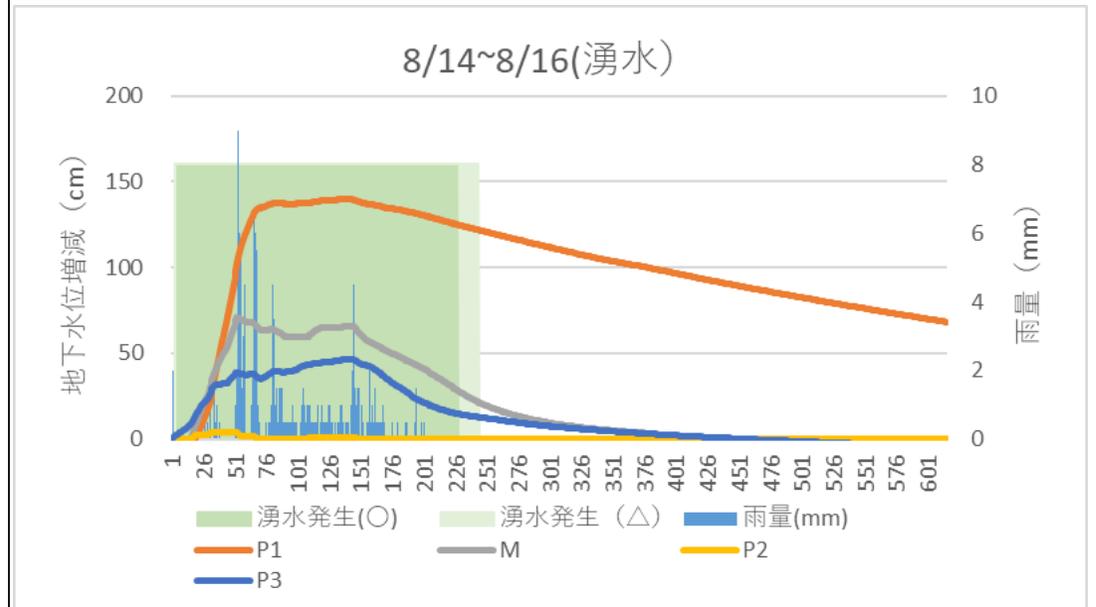
8/14~8/16の雨の湧水の発生状況は以下のような結果になった

雨が降り終わってから**約5時間程**、湧水が発生していることが確認された

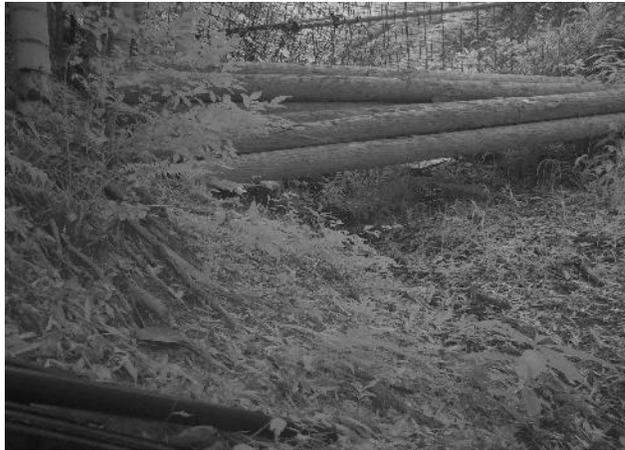
夜間の白黒写真では、湧水の発生を視覚的に捉えるのが困難だった

発生**なし**と考えられる

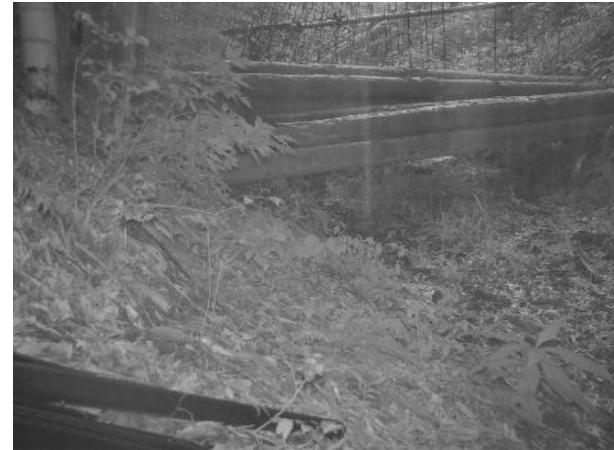
発生**あり**と考えられる

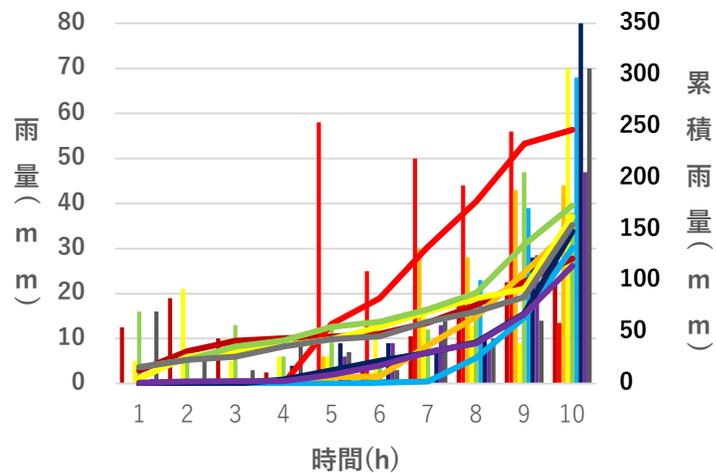
図-1 1972年~1999年の10時間雨量と累積雨量

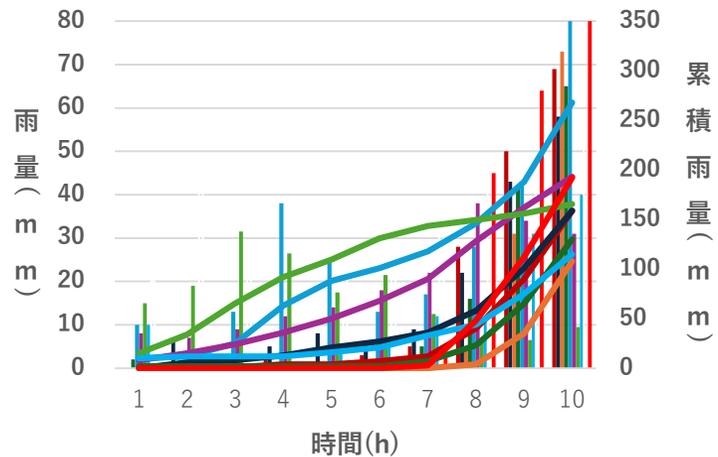
図-2 2000年~2015年の10時間雨量と累積雨量

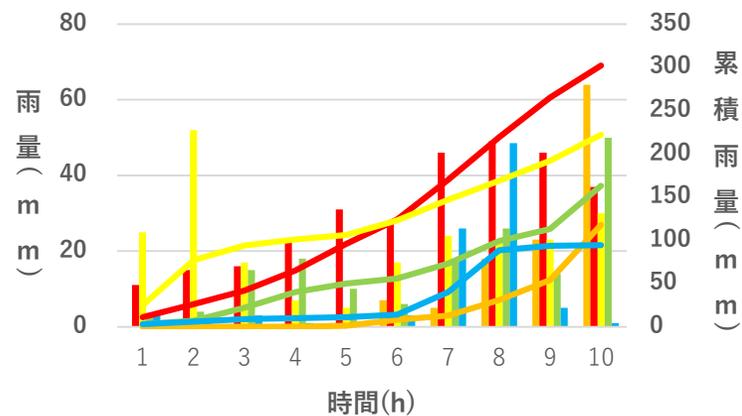
図-3 2016年~2021年の10時間雨量と累積雨量

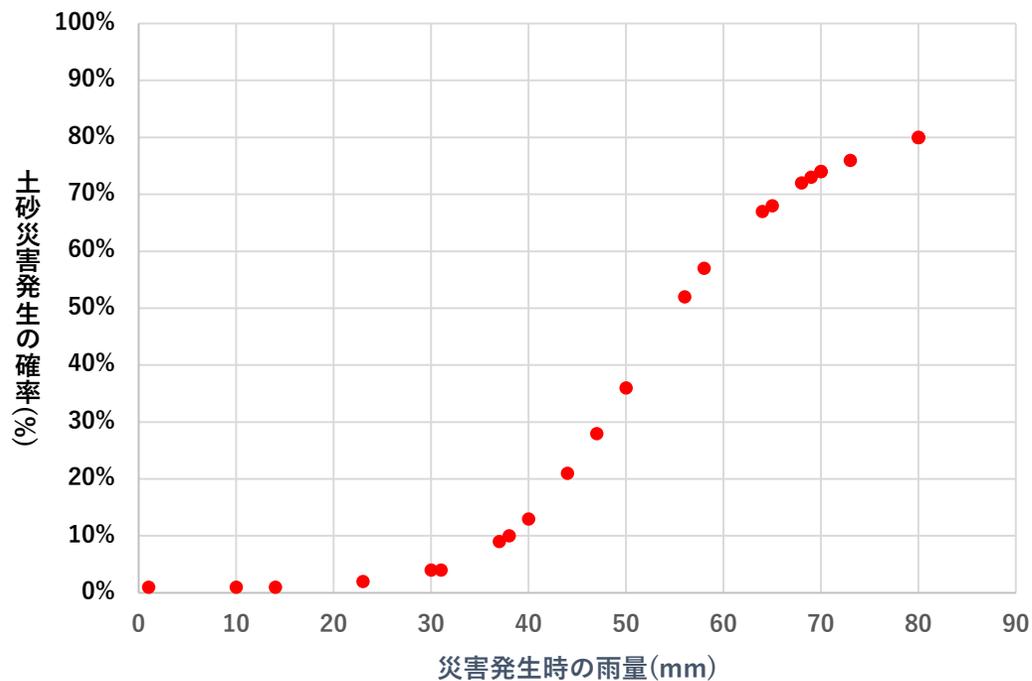
図-4 1時間雨量と土砂災害発生確率予測

- 1時間雨量の基準
災害発生時の雨量が55mm以上の場合、土砂災害発生の高危険性が高い
- 10時間雨量の基準
災害発生時の雨量が**58mm**以上かつ累積雨量が**132mm**以上の場合、土砂災害の高危険性が高い

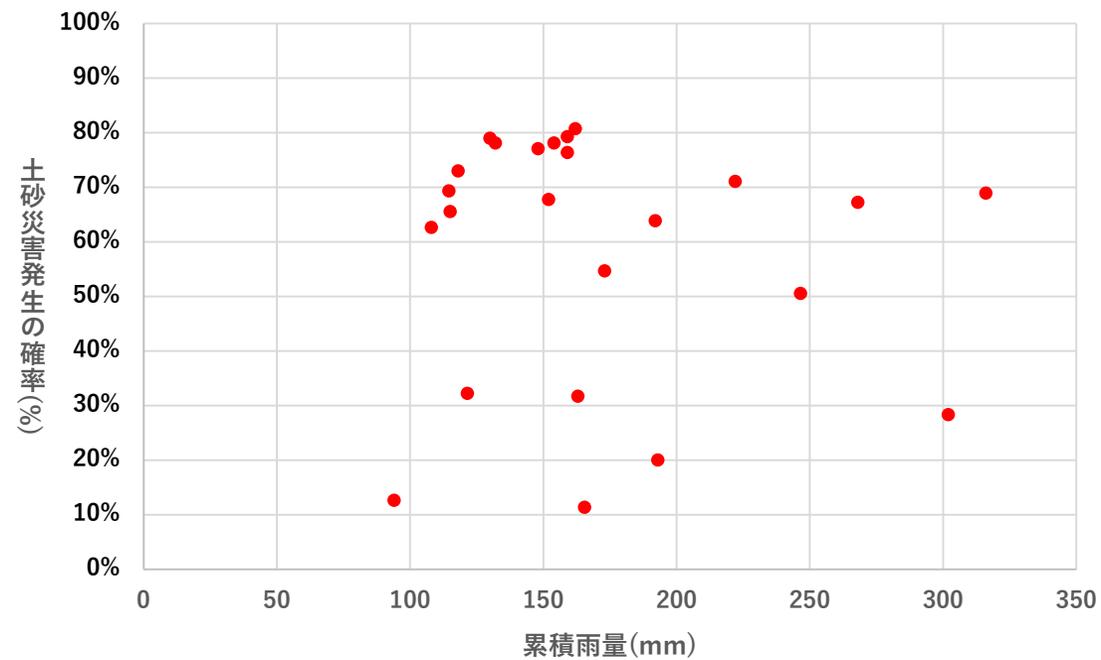
図-5 累積雨量と土砂災害発生確率予測

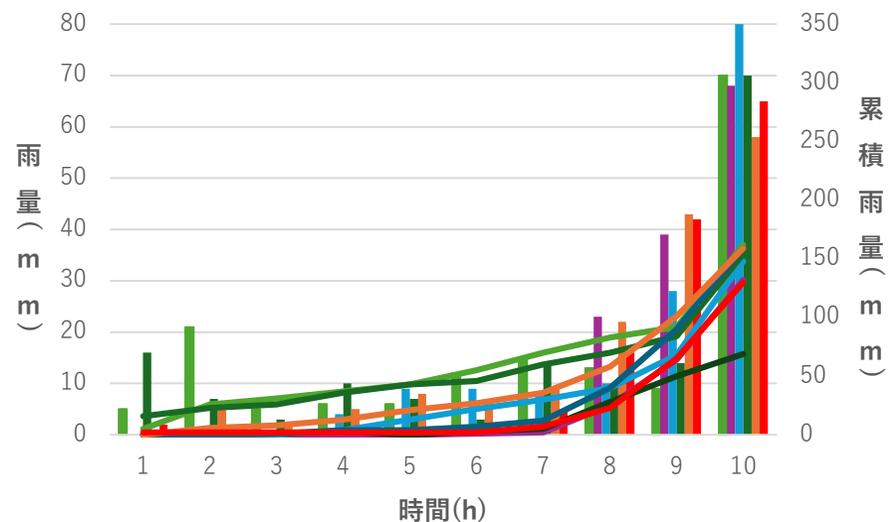
図-6 土砂災害発生の確率予測が75%~100%の事例

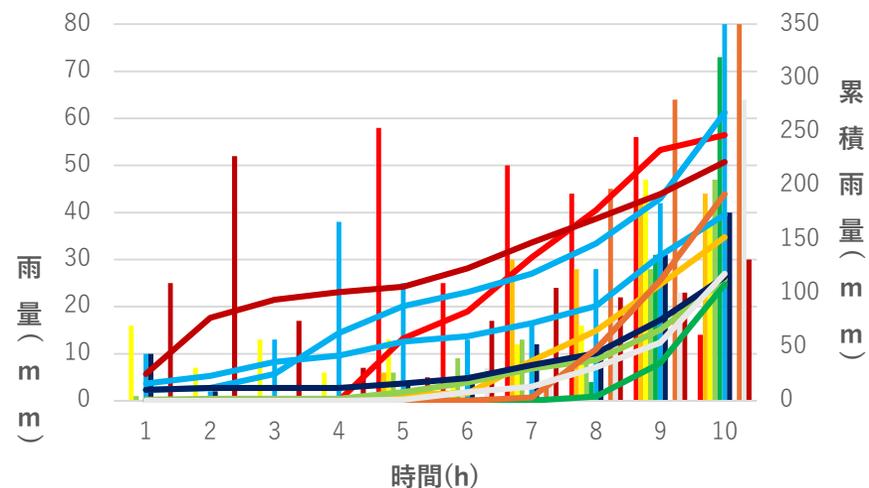
図-7 土砂災害発生の確率予測が50%~75%の事例

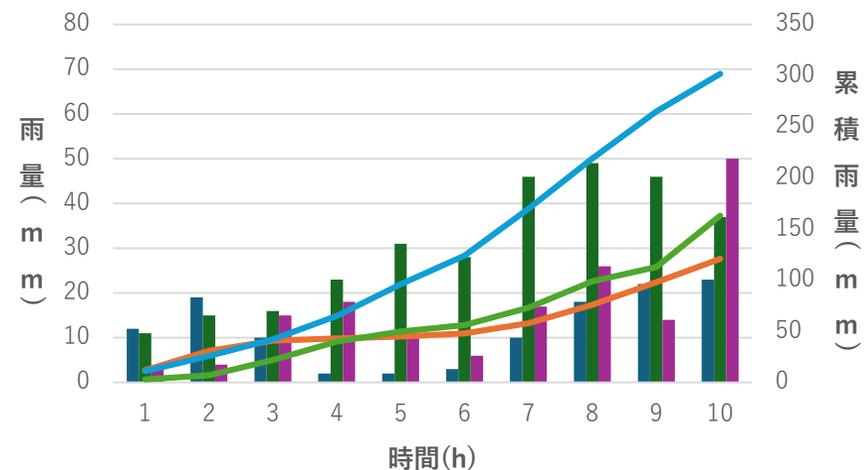
図-8 土砂災害発生の確率予測が25%~50%の事例

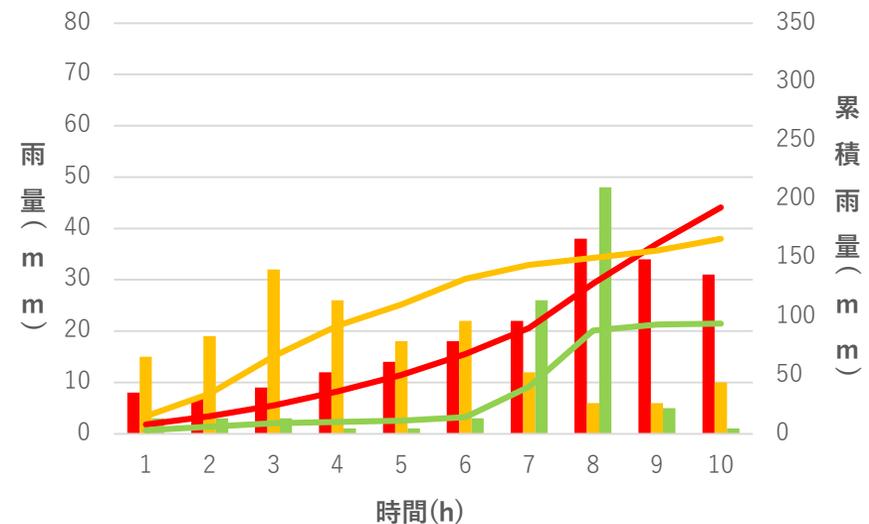
図-9 土砂災害発生の確率予測が25%以下の事例
