文化遺産防災技術研究プロジェクト

代表：理工学部・教授 吉富 信太

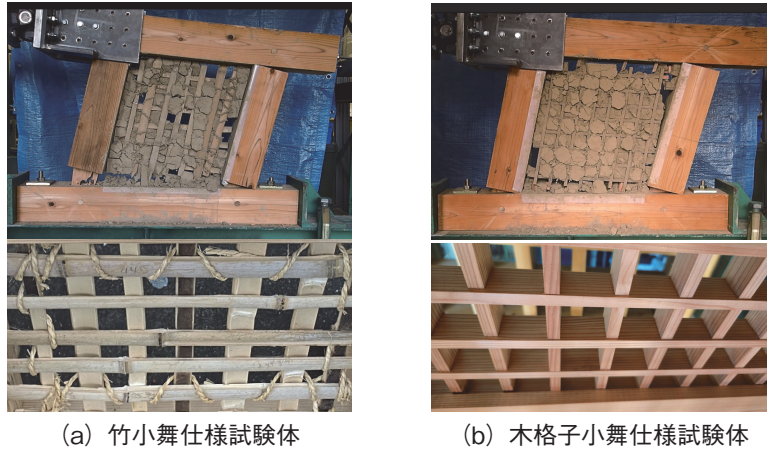
図1 土壁における小舞仕様の違いの影響

伝統工法木造建物で主要な耐力要素として用いられる土壁について、内部に含まれる小舞が壁の性能に及ぼす影響について検討した。具体的には、通常は竹で編まれる小舞を、木格子を用いた仕様に変更した試験体を作成して静的水平加力試験を行い、小舞仕様の違いが荷重変形関係に及ぼす影響について検討した。これは、土壁の問題点として、大変形時に小舞が面外に座屈して土壁の剥落を引き起こすことがあり、面外の剛性を向上させることと、壁土の高速効果を向上させることで、土壁の剥落を防ぐことを意図している。

せん断方向の試験体と、隅角部の圧縮部を想定した試験体を作成した静的加力試験を行い、木格子小舞とすることで、耐力や靱性の向上の可能性が確認できた。より、安定した性能を発揮するための土壁工法の仕様作りが重要だと考えられる。

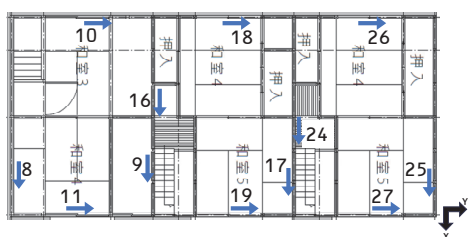
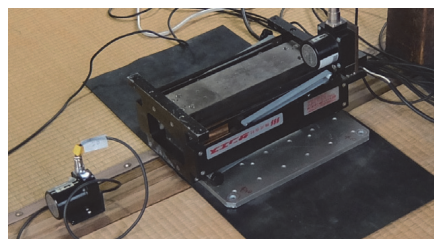
図1 連棟建物の同時振動計測

京都市街の連棟の京町家を対象として、起震機による加振実験を実施し、連棟の影響について検討した。建物の各層各通りに高感度の微動計を設置し、起震機を用い加振をし、1棟の揺れが隣接建物に影響することを明らかにした。実建物は微振動レベルでの検討であり、大変形時の検討を行うため、小型模型を用いた振動台実験を行った。京町家のように比較的特性の似た建物が隣接する場合、接触により一体化して振動する可能性が確認できた。こうした結果を考慮した立体解析モデルを構築して、地震時の衝突の影響についても検討を進めている。

(a) 連棟町家の多チャンネル同時計測

(b) 計測の様子

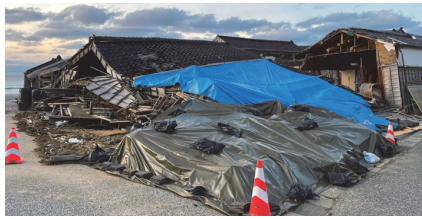
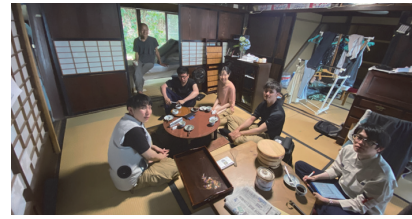
図4 建物地震被害調査

令和6年1月1日に発生した能登半島地震による建物被害調査を進めている。特に、関西の有志の構造研究者で、伝建築の保存につながる取り組みとして、重要伝統的建物群保存地区である輪島黒島地区の文化財建物を中心に、伝統的構法建物に着目した建物被害調査や応急補強の検討を実施している。調査では、柱の傾斜や床の不陸、被害状況の把握などを行っている。2007年の地震時の補強が十分でないために被害が大きくなった事例や、逆に補強部での被害が見られる個所もあり、補強方法の検討の重要性が確認できる。住民との交流を通じて、復興への機運向上につながることも期待している。引き続き、地元自治体、行政、文化庁、NPOと連携し、調査を実施し結果を住民に説明し、保存に向けた構造調査に協力予定である。

(a) 建物地震被害状況分布の調査

(b) 建物被害調査の様子

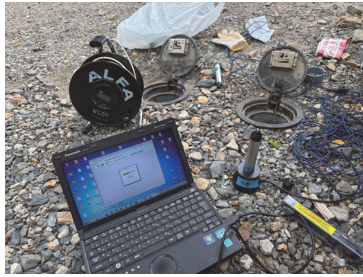
図1 新規の地下水位観測孔の計測および変動特性

本年度は、清水寺の雨量・地下水位と湧水発生場所の画像データをもとに、降雨時における地下水位の変動特性や湧水の発生状況を明らかにすることを目的としている。無降雨期間が4時間継続したものかつ、累加雨量10mm以上を対象降雨イベントとして分析を行っている。地下水位はリニアメント東側に位置する奥之院後背斜面の4地点、リニアメント西側に位置する子安塔付近の2地点で計測している。湧水に関してはリニアメント東側の3地点で観測を行っている。

奥之院後背斜面の4地点は、累積雨量の増加に伴い地下水位の最大値も増加するが、その後一定の値が計測されることが確認された。また、湧水は発生することが確認された。発生状況に関しては、降雨後すぐに発生するのではなく、数時間後に発生していた。一方で、夜間の画像は視覚的な判断が困難であるという課題も見つかった。

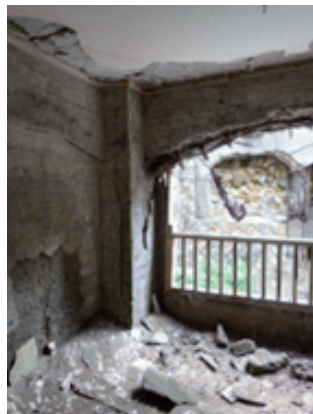
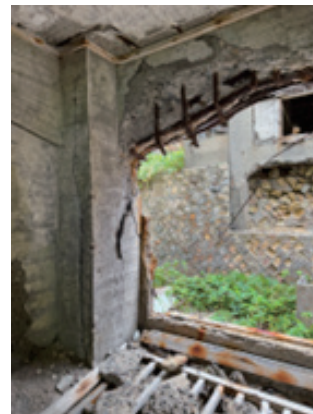
図1 65号棟南棟2階(1958年築)の梁の鉄筋腐食

担当者が調査を開始した 2011 年以降に撮影された写真の整理と、これに並行して過去写真と同アングルの写真の撮影を継続し、建造物の劣化進行状況を明確にした。これまでの調査では、図 1 のような鉄筋腐食進展に伴う部材の破壊の経時変化を主に報告してきた。その

(a) 2017年

(b) 2024年

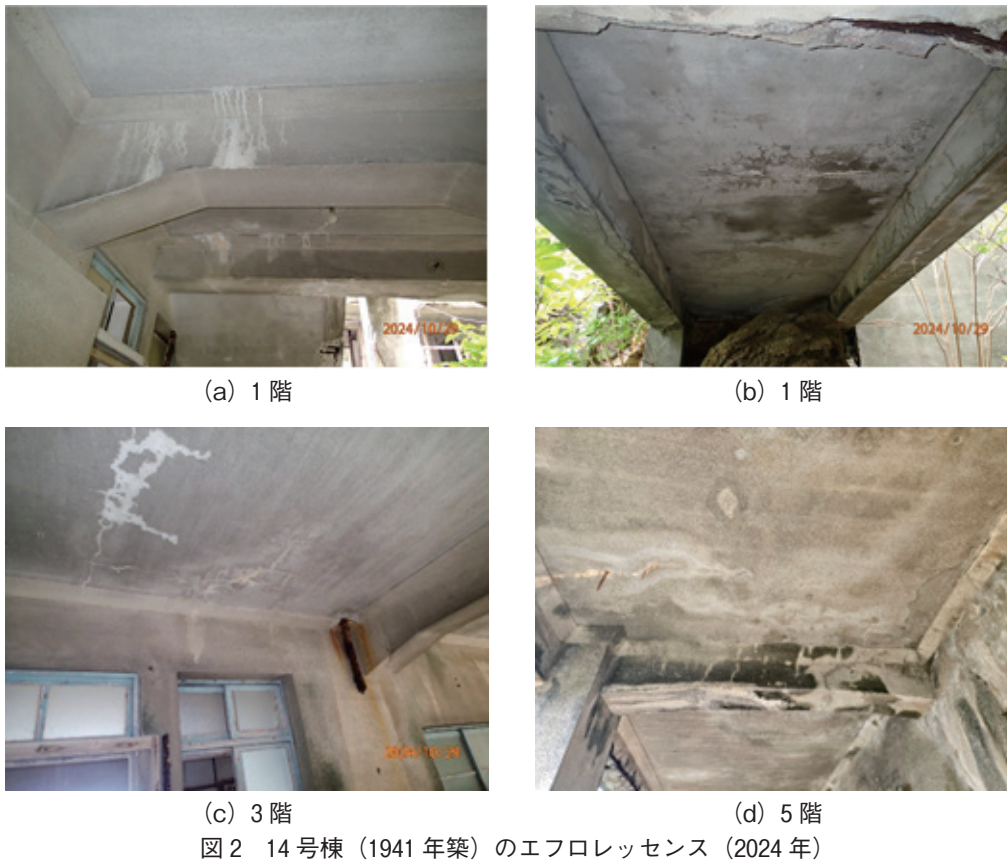
図2は14号棟のエフロレッセンスの様子を示したものである。写真から、ひび割れ部に沿って白い水酸化カルシウムが滲出している様子(図2(a)–(d))や水酸化カルシウムがつらら状になっている様子(図2(d))が観察できた。エフロレッセンスはコンクリート中の水の移動を示唆しており、これにより腐食が発生しやすい環境と考えられる。

図3は、65号棟のエフロレッセンスの経時変化を撮影したものである。つらら状のエフロレッセンスが伸長しているだけでなく、既存のひび割れに沿った水酸化カルシウムの滲出が見られ、屋上からの水の浸入を示唆している。

図4、図5は、65号棟の緑色のしみの経時変化を撮影したものである。緑色のしみは、藻類の存在を示唆しており、最上階でなくとも外部に面した窓を有する場合には雨水などに由来する水の供給があると考えられる。このような水の供給がある箇所では鉄筋腐食の進展が観察されることが多い。

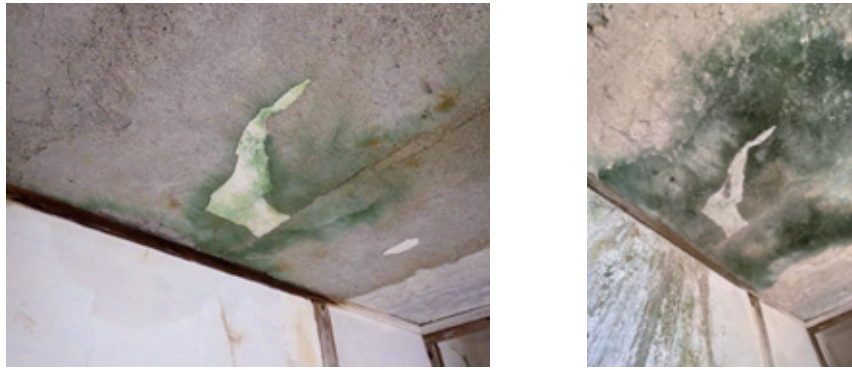
図5 65号棟南棟6階（1958年築）の天井の汚れ

(a) 2017年

(b) 2024年
