2008年岩手・宮城内陸地震による文化遺産等の被害報告会

日時：2008年7月15日（火）14:10～15:40

主催：[立命館大学グローバル COE 歴史都市を守る「文化遺産防災学」推進拠点](#)

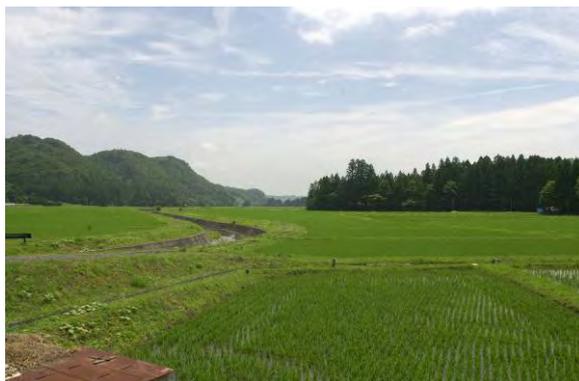
骨寺村荘園遺跡の被害状況については、数カ所で大規模な斜面崩壊が発生しているが幸いにも人的被害は出なかった。中世からの伝統的土地利用が継承されており、イグネと屋敷と田畑で構成される山居の連続した風景と、自然地形に沿って造られた水田・用水路網・田越しの灌漑という、伝統的な景観とその機能が保たれていることで国の史跡と重要文化的景観に指定されている(写真5)。崩落の多い地形でもあり、これまでも歴史を通じて変化してきた景観であるため、今回の斜面崩壊等は文化的価値の損失には繋がらないと考えられている。災害復旧は現状変更手続きを経て実施の予定とのこと。各遺構への見学ルートは、指定後間もないため特に整備されていないとのこと。

写真5 骨寺村の重要文化的景観

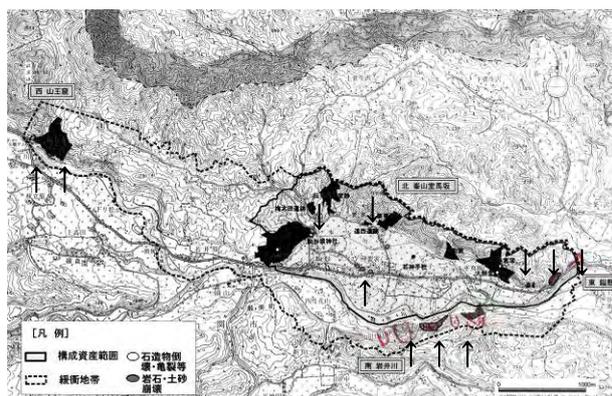
図2 骨寺村荘園遺跡の被害(↑表記部分)

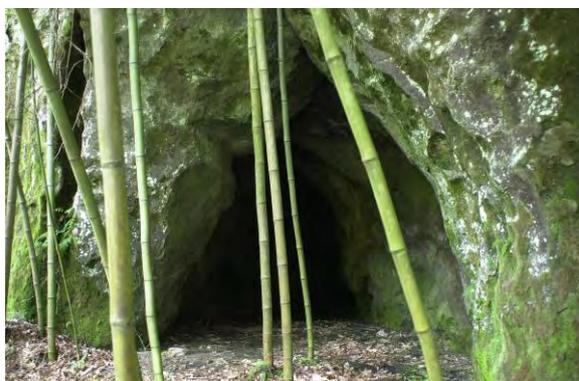
不動明王を祀ったとされる洞窟で修験活動を示す遺構の一つ(写真6)。見学ルートは未

写真6 不動窟の洞窟

整備で険しく、道中には地震の影響と見られる多数の落石が散見された。洞窟のある巨石は斜面上にあり、側面に幾つかの亀裂が見られたが、今回の地震による影響で広がったと考えられるひび割れ（写真7）も見られた。

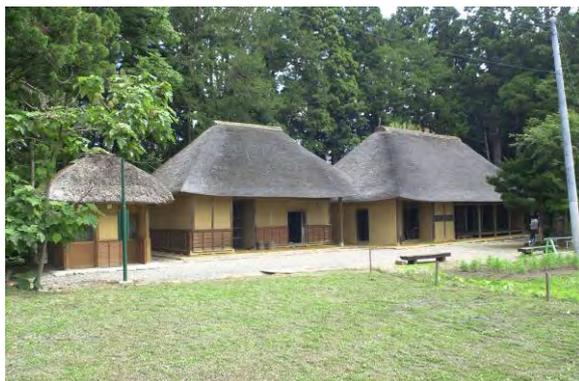
②旧大沼家侍住宅（写真 15）

土蔵の一部と、茅葺き住宅の土壁に亀裂が発生していた（写真 16）。平成 18 年の復原間もない建築でもあり、被害は軽微であった。

写真 15 旧大沼家侍住宅外観

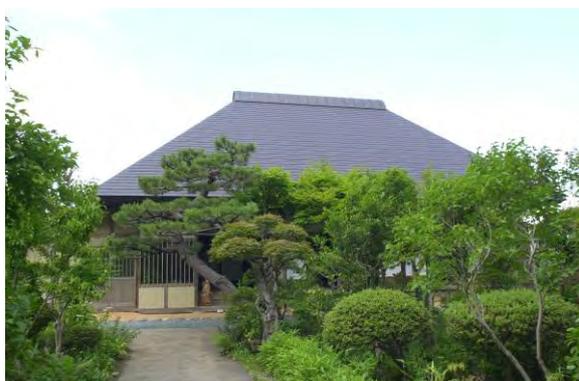
③伊東家侍住宅（写真 17）

昭和 40 年代に切妻の鉄板葺きに改修されていたが、現在は寄せ棟形式に復原。屋根は当初の茅葺きから鉄板葺きとなったが、土台、外壁は復原されている。多くの構造部材が当時のまま再利用されているが、地震被害は土壁のヒビと剥離に留まっている。（写真 18）

写真 17 伊東家侍住宅外観

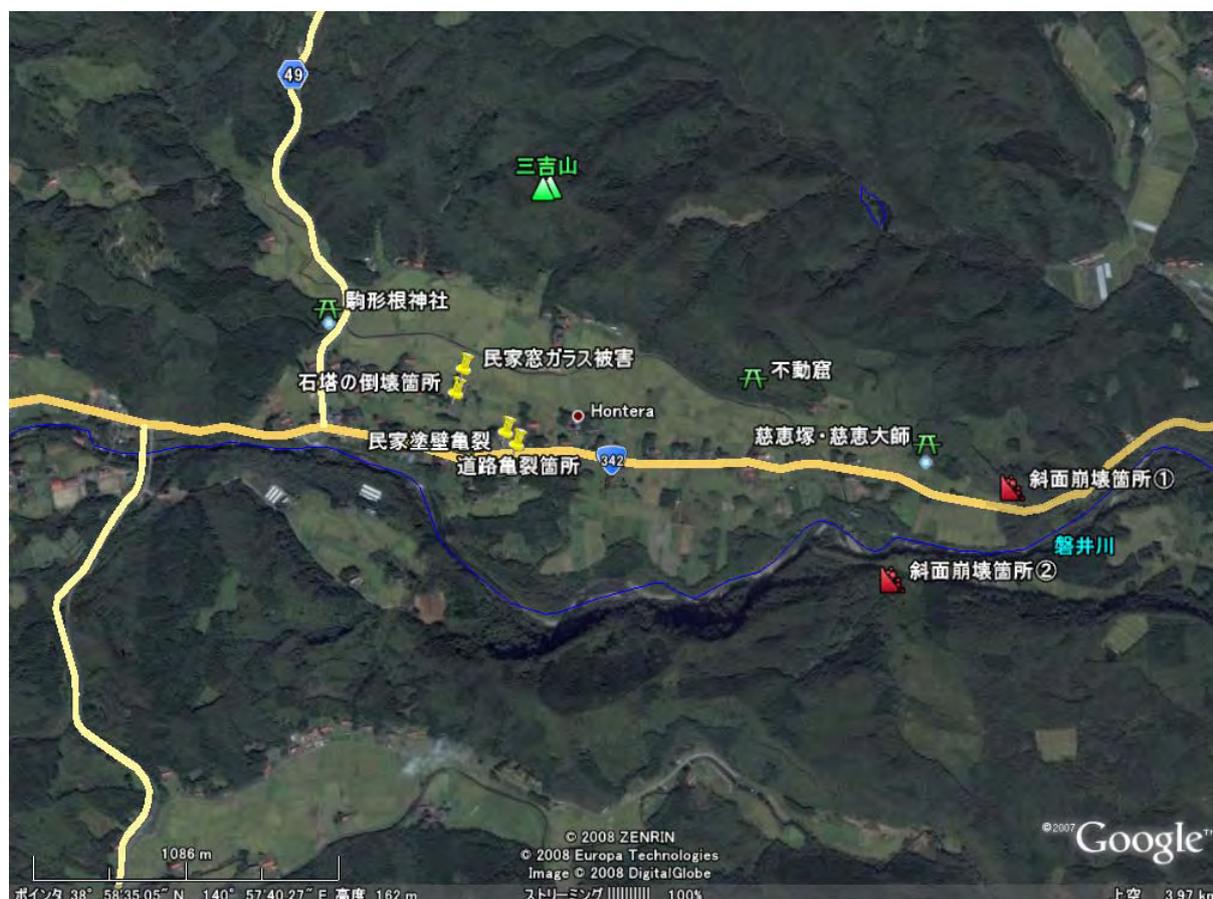
骨寺村荘園遺跡は、現地の微地形を反映した曲線状の農道、用水路、畦畔（けいはん）群を重要な要素とし、十二世紀以来の「田屋敷型散居集落」の景観の特質を今に残すことから国の重要な文化的景観に選定されている²⁾。図 2 に骨寺村荘園遺跡の地図および調査箇所を示す。この地域では、複数箇所の斜面崩壊や道路亀裂、慈恵塚への歩道の亀裂、駒形根神社境内の地盤の亀裂などの被害が見られた。以下に簡単にまとめる。

図 2 骨寺村荘園遺跡の被災箇所
