瑞雲院本堂の構造調査

本稿では、所有者からの依頼により平成23年6~7月にかけて実施した構造調査を基に、各部の改修履歴や現在の破損状況、耐震性について言及し、このような貴重な文化遺産を保存・継承していくための一助とする資料を提供したい。

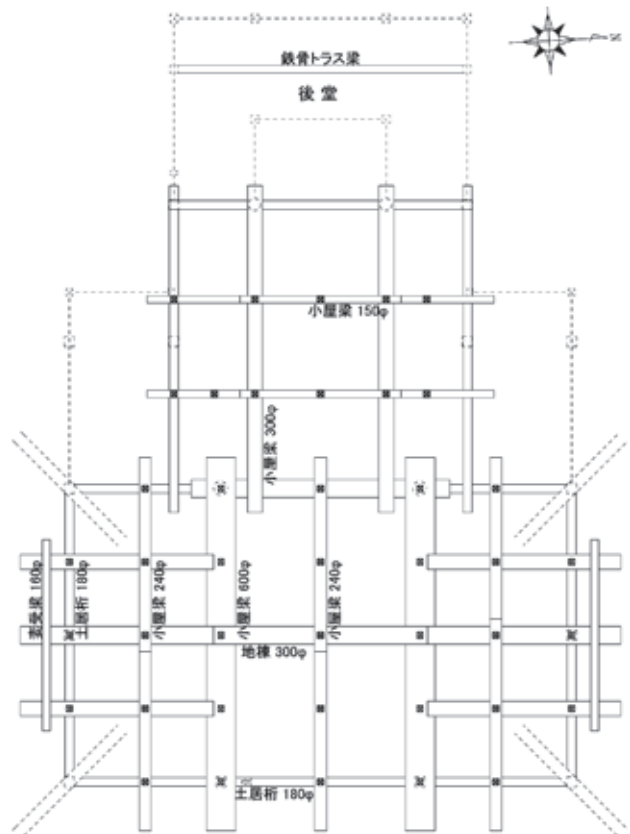
図7 小屋伏図

外陣では、四周に土居桁を廻し、小屋梁は土居桁の上に組まれる（図7）。小屋束は約5尺ピッチで建てられ、小屋貫により固められる。棟筋では桁行方向に筋違を設ける。

破損状況については、外陣北側の妻面に雨漏りによる白色腐朽がみられる他、内外陣境南部の土居桁、内陣西部の小屋梁に圧壊がみられる（図8）。

小屋組は、部分的に腐朽がみられるが、後堂部分以外は、古材をよく残し、比較的健全な状態であるといえる。

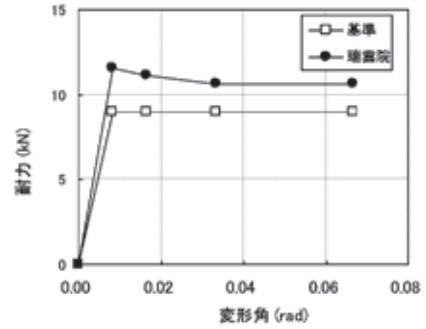
図13 全面壁(土壁)

各耐震要素の個別荷重-変形角関係のうち、本堂と標準的なそれを図13~17に示す。全面壁(土壁)は、本堂の壁厚が80mmのため、標準よりも耐力が高く評価された。垂壁、腰壁は標準耐力-変形角関係より低い値となった。これら、土壁の耐力-変形角関係からは、貫、柱ほぞの耐力を減じている。長ほぞ、貫の耐力は、標準値より小さい。これは、建物の階高による補正が大きく影響している。

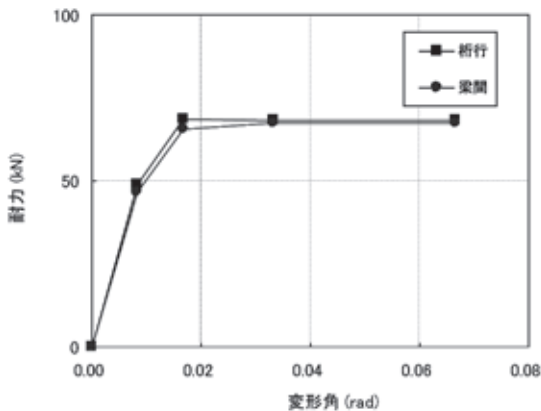
図 19 瑞雲院本堂の耐力-変形角関係

本堂の耐震性能を把握するため、耐力-変形角関係と層間変形角 1/30rad における各耐震要素の耐力割合を求めた。所定の層間変形角における桁行・梁間方向の耐力-変形角関係を図 19 に示す。図 20 では、主要な耐震要素として、全面壁（土壁）、垂壁・腰壁（土壁）、軸組（長ぼぞ、貫）の 3 種類に分類した。図 20 より、1/30rad 時の本堂耐力は、桁行方向 68.1kN、梁間方向 67.4kN となった。耐力に対する各耐震要素の割合は、全面壁が約 3 割、垂壁・腰壁が約 5 割、軸組が約 2 割となり、全面壁とともに垂壁・腰壁が重要な耐力要素となっていることがわかる。
