伝統木造建造物の耐震補強に関する研究

Seismic Strengthening of Historical Wooden Structure

土岐 憲三・伊津野 和行・田中 裕樹

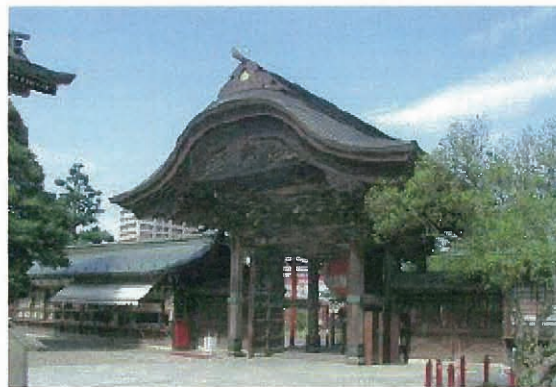
図1 対象建造物

対象とした建造物は、宮城県にある神社の唐門である。1842年(天保13年)に建立され、総ケヤキ造、1間1戸、唐破風造り妻入り、屋根銅板葺きの構造である。桁行き5.446m、梁間5.472mであり、向唐門として県最大級の規模を誇る。図1に写真を、図2に正面図と側面図を示す。

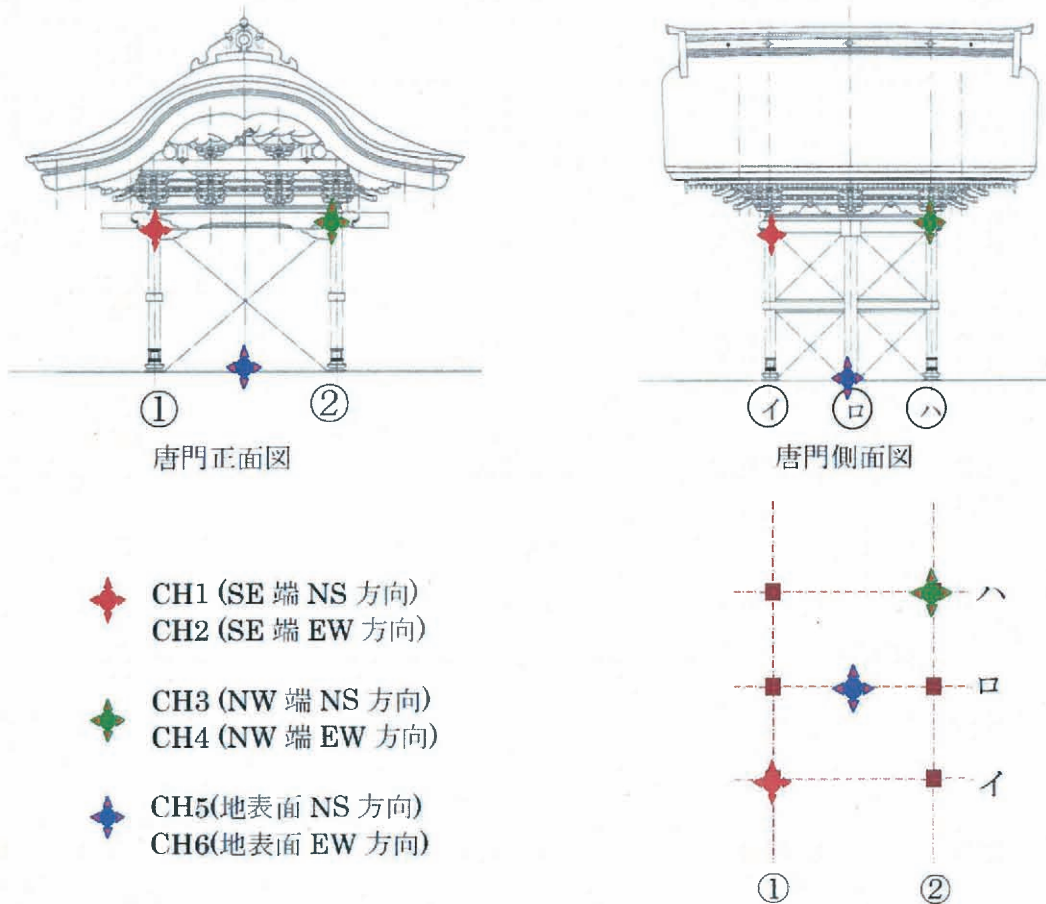
図 6 速度計の設置位置

耐震補強効果を評価するため、前記の工事前後で常時微動計測を実施した。工事前の 2007 年 6 月と、解体修理・耐震補強工事後の 2008 年 11 月である。それぞれ、サーボ型速度計(図 5) 6 台を用いて、常時微動と人力加振振動を 100Hz サンプルングで深夜に数分間ずつ計測した。速度計の設置位置を図 6 に示す。
