# 左官シェル実大棟解体に伴う構造調査報告

## Report of the Structural Survey for the Real Scale Model of SAKAN Shell Structure

小澤 雄樹・山本 直彦  
Yuki OZAWA, Naohiko YAMAMOTO

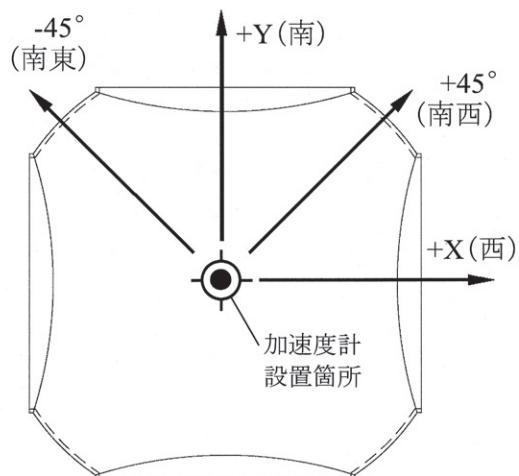
図2 加速度計設置位置及び加振方向

実大棟の最上部(頂部)に加速度計を取り付け、自由振動波形を記録することにより固有数を計測した。 $+X$ (西)、 $+Y$ (南)、 $+45^\circ$ (南西)、 $-45^\circ$ (北西)の4方向に対して、人力で衝撃を与えることにより加振を行っている(図2)。加速度計はX、Y、Zの3方向に設置し、仕上げ有の状態、漆喰剥離後の仕上げ無の状態それぞれに対して計測を実施した。加速度計は共和電業 AS-1GB、データロガーにはテック技販製 DLR2100を使用した。
