Ⅱ. 京都清水寺における斜面防災への取り組み

1. 概要

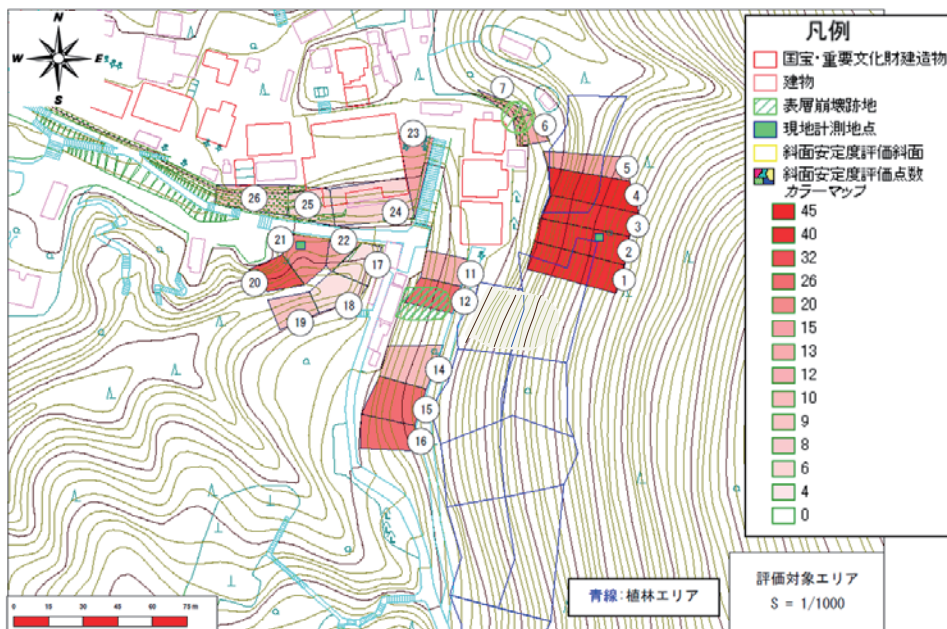
図-1 境内斜面の安定度評価結果

境内で行った評価例を図-1に示す。図中の斜線部分は、過去に斜面崩壊が発生した部分である。評点から、調査地点①～④の重要文化財後背斜面の危険度が相対的に高いことがわかる。このため、詳細調査や計測モニタリングシステムの設置はこの地点を優先した。

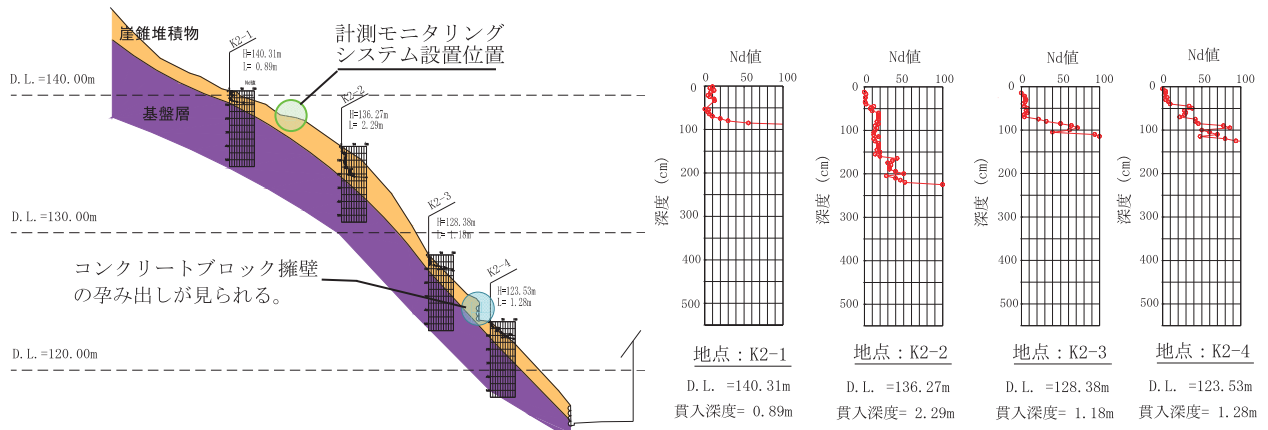
図-2 簡易貫入試験位置と得られた土層断面

計測モニタリングシステムを設置する地点で、表土～表層の風化層の厚さを確認する目的で地盤調査を実施した。一般に、地盤調査では調査ボーリングが実施される場合が多いが、費用がかかることと、当地では貴重な湧水に悪影響を与える可能性があったため、比較的簡易な設備で実施可能な簡易貫入試験を行った。地表面から想定基盤面までの深さは、約120cm程度であることが確認された(図-2)。

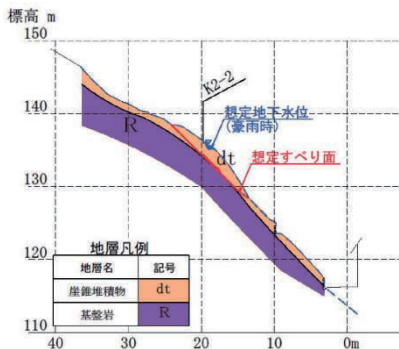
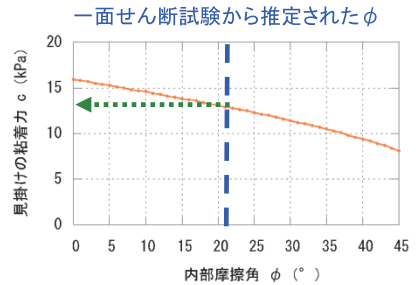
図-3 安定性評価の対象斜面と想定すべり面

図-4 逆解析で得た安全率が1の状態を保つのに必要な内部摩擦角と見かけの粘着力の関係

試験で得られた結果をもとに、安定解析を行っている。まず、与えられた断面で逆解析を行い、安定を確保するのに必要なすべり面の土質定数を求めた。一面せん断試験により推定した内部摩擦角 21° を用いると、安定に必要な見かけの粘着力は 13kPa となる(図-3、4)。

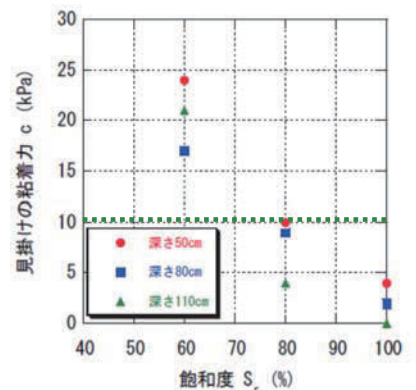
図-5 飽和度と見かけの粘着力

飽和度を変えた一面せん断試験結果(図-5)を見ると、飽和度 60% 未満の場合はこの見かけの粘着力 13kPa は確保されているが、それ以上になると確保できなくなることが分かる。すなわち、当該斜面は、平常時は安定を保っているが、降雨が続いて飽和状態になると危険になると言える。

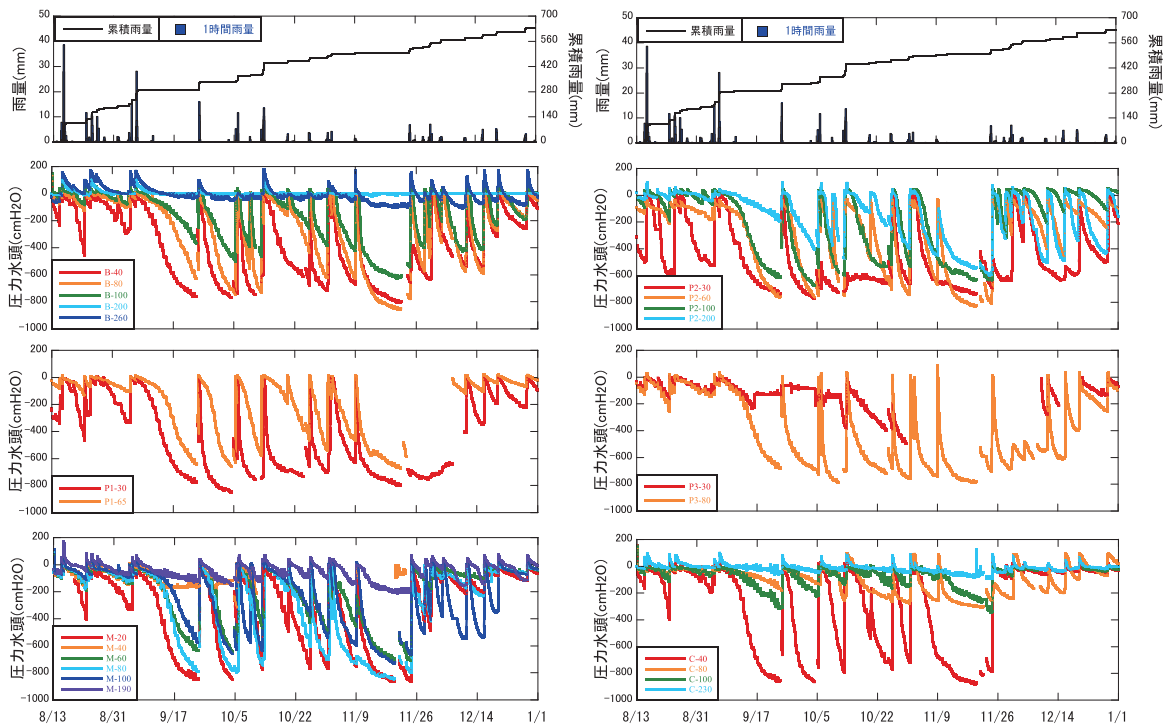
図-3 間隙水圧値の時系列変化

設置位置は前出（p.10）のような安定性評価を行い、危険度が相対的に高く、近接斜面で過去に崩壊が発生している奥院背後の斜面を選定した。上記システムを2004年から設置し、2012年からは図-2に示す14地点で間隙水圧を計測している。計測深度は表-1に示すとおりである。モニタリングによって得られた2014年のデータを図-3に示す。

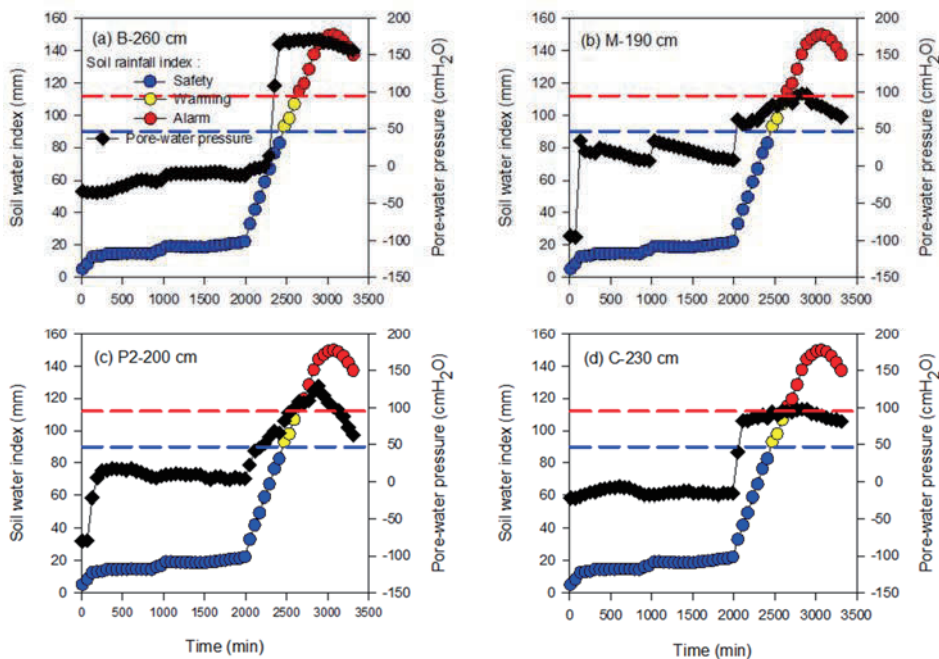
2015年に発生した台風11号に伴う間隙水圧値の計測結果を分析し、従来の土砂災害警戒基準に用いられる土壌雨量指数と間隙水圧値の変動を比較することにより、斜面崩壊発生の危険度評価に対する、間隙水圧値の現地モニタリングの有用性について検討した。間隙水圧最大値計測後の減衰が土壌雨量指数に比べ早いため、間隙水圧値のみを用いての斜面崩壊発生の危険度評価は現状では困難であるが、雨量指標と組み合わせて扱うことで、崩壊危険度の判定に役立つと考えられる。

図-6 2015年台風11号における土壌雨量指数、間隙水圧値の変動(青色破線:注意報発令基準, 赤色破線:警報発令基準)

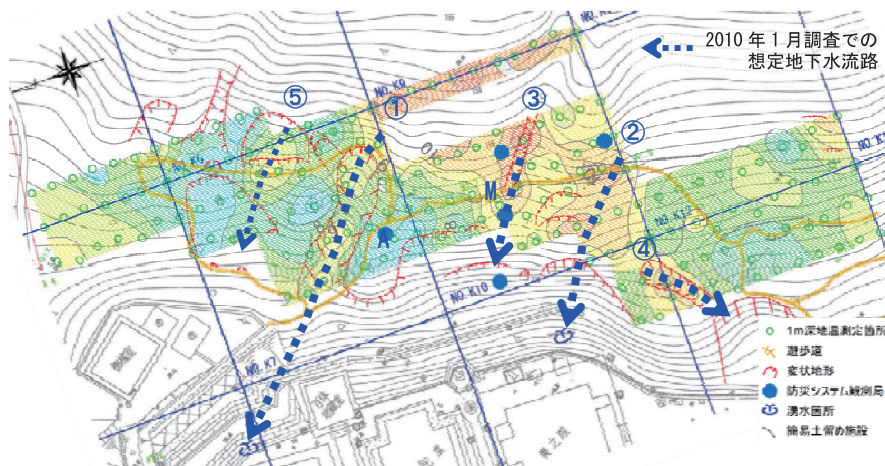
図-1 1m 深地温測定により推定された水みち

測定は、奥院背面の斜面において実施されている。推定された地盤内の水みちの位置を図-1 に示す。この結果をもとに、水みちと想定される位置とそれ以外の位置での間隙水圧測定結果をチェックしたところ、降雨時の水圧変動状況が異なっており、地盤の透水性が異なることが示唆された。

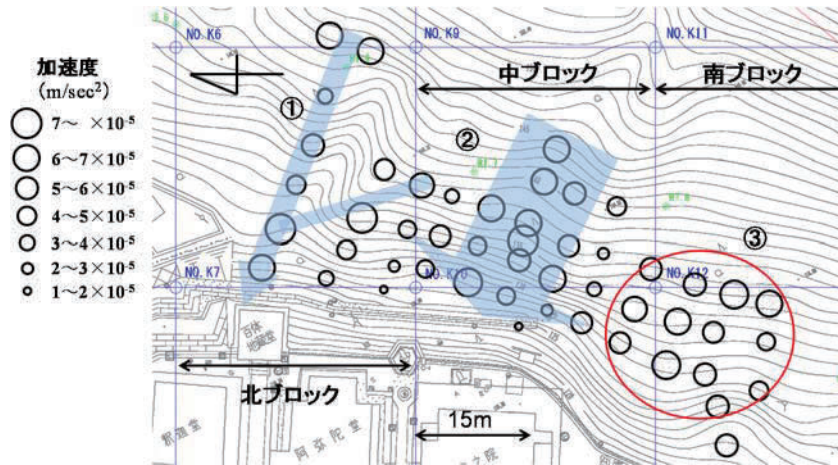
図-2 地中音測定により推定された水みち

測定結果を図-2 に示す。測定は 4 日行い、各ポイントの最大値をプロットし水みちを推定した。概ね、1m 深地温測定結果と類似した位置に水みちの存在が推定される。南側の斜面では、1m 深地温測定で水みちと推定された箇所は、地中音測定では広い地下水層であると推定されている。また、間隙水圧測定との比較から、地中音測定で得られた水みちは、比較的深部（2~5m 深）のものであることが推定されている。

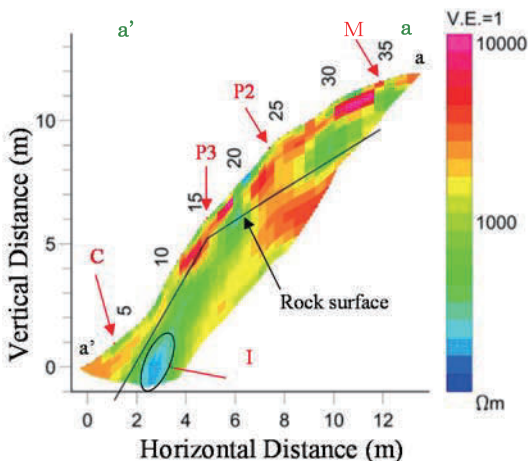
図-4 縦断方向(a-a')の測定結果

電気探査は、地盤に電流を流して比抵抗分布をもとに、地質・土質、地下水の状況などを調べる方法である。探査の結果、前出の2つの調査方法から推定された水みち箇所、恒常的な2つの低比抵抗帯（水みち）が岩盤中に確認された（図-3、4。表層の土砂部には恒常的な水みちは確認されなかった）。

* 青～水色の部分が水みちと推定される箇所

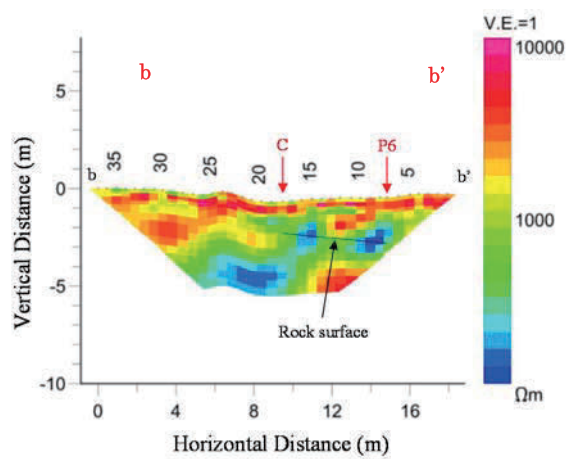
図-5 横断方向(b-b')の測定結果

* 青～水色の部分が水みちと推定される箇所

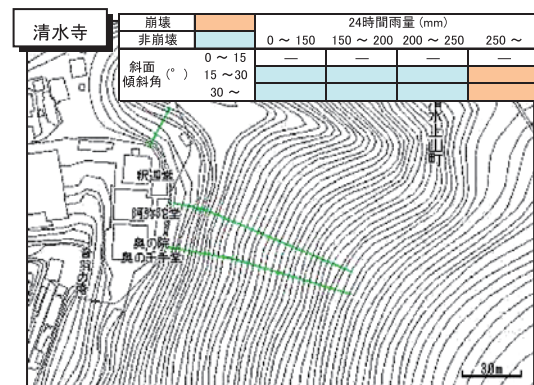
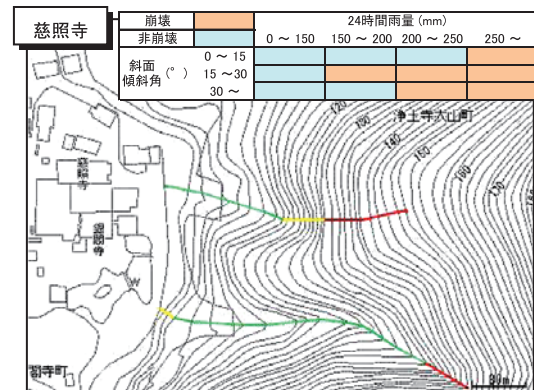
図-2 崩壊危険度評価(清水寺、慈照寺)

図-2 は清水寺と慈照寺の分析結果である。少ない雨量で崩壊が発生する斜面が、危険度が高い斜面であると判定できる。

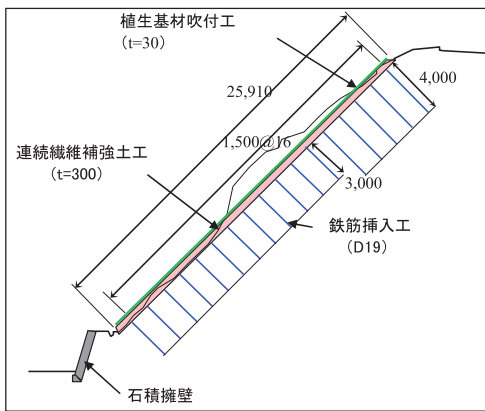
図-1 対策工の概要(断面)

斜面表層において風化による土砂化が進んでいるため、斜面安定工として鉄筋挿入工を選定した。補強鉄筋には、長期耐久性を考慮してステンレス鋼棒を用いた。しかし、鉄筋挿入工は、のり面表面に受圧板などの人工物の設置を必要とするため、景観上問題が残ることとなった。

そこで連続繊維補強土（ジオファイバー）工を併用した（☞p.24 参照）。これにより、斜面表面の人工物を遮蔽し厚い植生生育基盤が確保できるため、豊かな景観・環境の再生が可能となった。景観の再生にあたっては、清水の舞台からの眺望に配慮しつつ、学識経験者の意見を取り入れて、自然林に近い状況を目指す高レベルな再生を試みた（☞p.21 参照）。さらに、将来的に創出される景観（特に春の桜と秋の紅葉）に留意し、樹冠予想図などを作成しながら、植栽の配置を計画した。

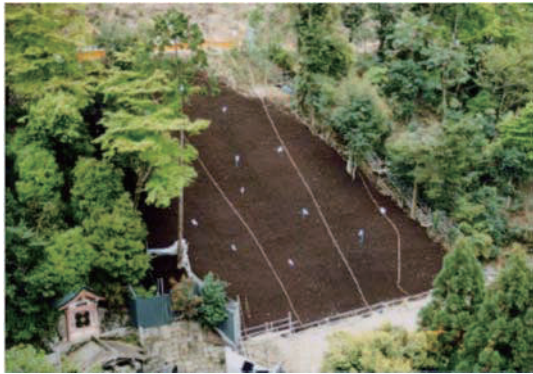
写真-2 連続繊維補強土工・植生基材吹付工完了直後

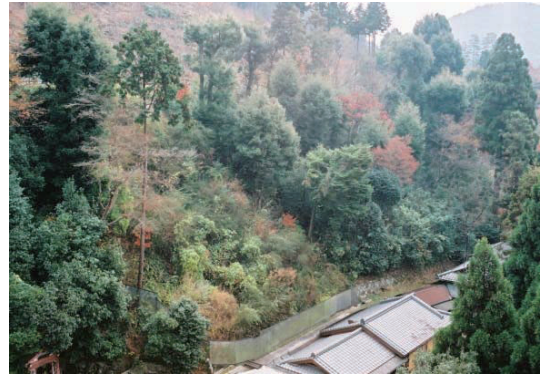
写真-3 植栽から7年経過した復旧斜面

景観の再生は、樹木の成長に時間がかかるため形成途中ではあるが、一般的に当初意図したランダム配置や立体的（複層的）な景観が創出されつつあり、周辺と整合・連続性がとれた良質な景観が復元されつつあるものと評価できる（写真-4）。

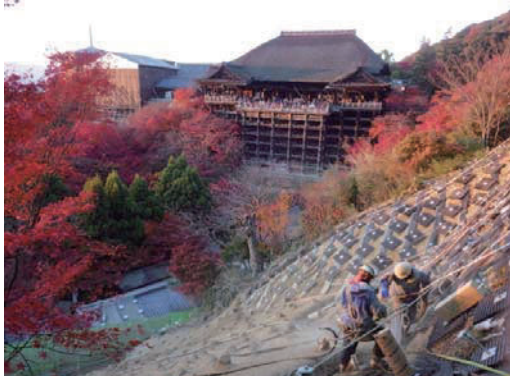
写真-2 受圧板を連続繊維補強土工で被覆

2013年に、境内の複数の箇所です砂崩れが発生した(図-1)。1999年に被災・復旧した斜面のすぐ脇でも表層崩壊が生じたため、1999年の復旧対策に準じた対策を実施した(災害箇所1、写真-1~3)。一方で、子安塔下ののり面では、軟質となった風化層が厚く分布し、のり肩にはクラックも生じていたため、のり面安定工としてグラウンドアンカー工を適用した(災害箇所3・4、写真-4、5)。災害箇所1と同様、連続繊維補強土工を併用し、景観の再生を図っている。災害箇所3・4の復旧工法の概要(断面)を図-3に示す。

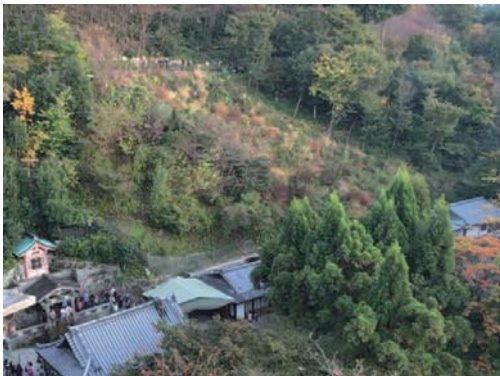
写真-3 植生工実施後
