III. 文化財建造物周辺における斜面防災対策事例

1. 計測モニタリング事例 (1) 重要伝統的建造物群保存地区「与謝野町加悦」天神山

2. 対策・災害復旧事例 (1) 神社仏閣での斜面防災・復旧

2. 対策・災害復旧事例 (2) 城郭での斜面防災・復旧

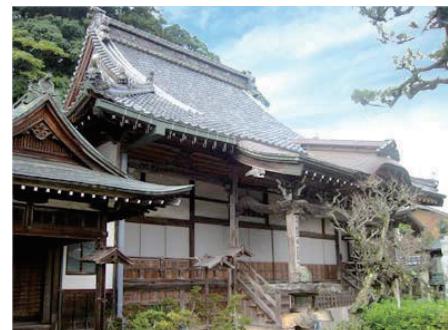
写真-1 天神山山麓にある宝巌寺本堂

3つの寺では、擁壁、石積み、階段、縁石などにクラック、ずれや沈下が生じているほか、周辺の斜面において高さ3m程度の小崩壊跡が複数確認されている。全体的に表層は風化が進み不安定な状態にあると推察され、文化財は土砂災害のリスクにさらされていると言える（天神山の東側斜面は、「急傾斜地崩壊危険区域」に指定されている）。

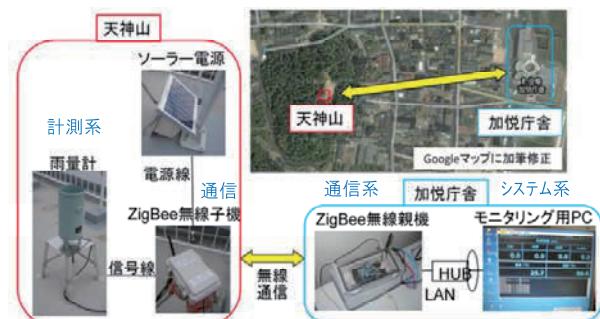
図-1 モニタリングシステムの概要

気象ユニットは転倒ます型雨量計とデータロガ、データ送信のための無線機、ソーラー電源で構成される。取得されたデータはワイヤレスで加悦庁舎へ送られ、リアルタイムで連続雨量、実効雨量、土壤雨量指数などが計算される。あらかじめ設定した基準値を超える予報値が出た場合には、管理者へアラーム通報される。

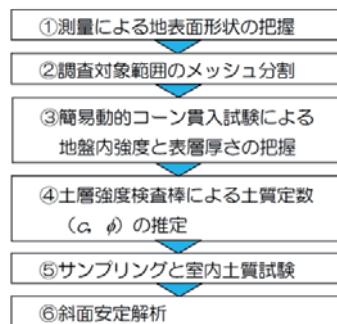
図-4 危険箇所抽出のための手順

試行フローを図-4 に示す。レーザー距離計およびデジタルコンパスで測量を行い、調査が可能な上部斜面を 10m×8m のメッシュ（図-5）で切り、簡易動的コーン貫入試験を実施して、地盤強度の鉛直分布および基盤の深度を計測した。さらに土層強度検査棒調査の結果から、内部摩擦角と粘着力を推定した。

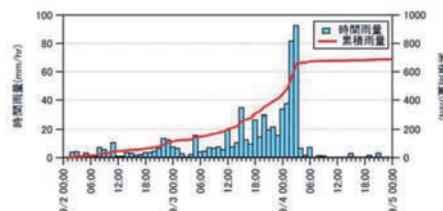
図-1 時間雨量と累積雨量(熊野那智大社雨量計)

熊野那智大社では、数十年前より自動記録式雨量計を設置し、雨量計測を行っている。2011年の台風12号が発生した際に記録された雨量データは、9月4日午前2時に時間雨量82mm/h、午前4時に最大時間雨量93mm/hの非常に降雨強度の大きい雨が観測された。また、降雨ピークまでの累積雨量は578mm、総降水量は707mmであった。計測結果や那智大社職員に対するヒアリングなどより、土石流の発生時刻は9月4日午前3時過ぎと推定される。

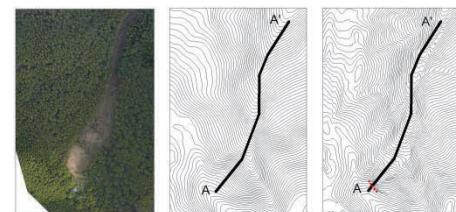
図-2 崩壊斜面の特徴:(a)崩壊後のオルソ画像、
(b)崩壊前の地形図、(c)崩壊後の地形図

崩壊前後の地形図、画像の比較により、熊野那智大社に土石流をもたらした源頭部での大規模崩壊の規模は長さ50m、幅30m、深さ12~15m程度と推定された。

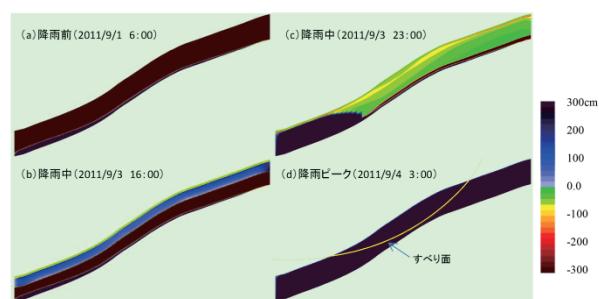
図-4 降雨浸透解析の結果およびすべり面形状

解析の結果、降雨強度の大きい時に土層から風化基岩層上部に飽和体が形成され、その後も継続的な降雨により、土層-風化基岩上部の地下水帯と風化基岩底部に地下水帯が繋がることで、大きな地下水帯が形成された。降雨ピーク時には斜面内部全体がほぼ飽和状態となり、安全率が急激に低下し、崩壊が発生したと考えられた。

また、すべり面の形状も崩壊形状から推察される形状とよく似ており、この結果から土層以深の風化基岩層を降雨浸透・斜面安定解析の解析対象とすることで規模の大きな斜面崩壊を再現できる可能性が示された。

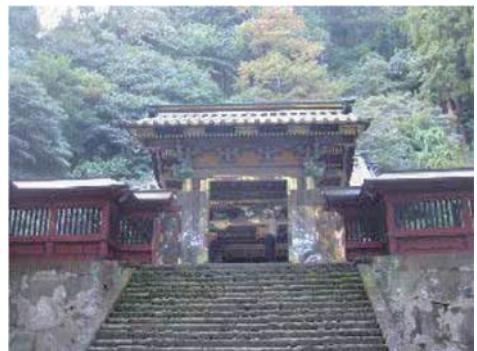
写真-1 妙義神社唐門

重要文化財である妙義神本殿の後背斜面が、2007年の台風9号の豪雨に伴い崩壊した。本殿の破壊は免れたものの、透屏の一部や唐門の一部が破損した。重要文化財に隣接する斜面であり、景勝地としても名高い地区であることから、復旧対策では、斜面の安定を確保しつつ、できるだけ本殿後背斜面の自然林を保全し、なおかつ崩壊の痕跡を残さず自然な斜面を創りあげることが目指された。

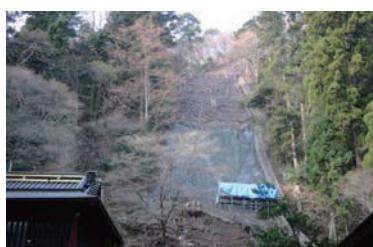
連続繊維補強土工施工状況

対策工は、崩壊面には、鉄筋挿入工と連続繊維補強土工（☞p.24 参照）、植生工を組み合わせた複合工法が採用された。植生工は、周辺環境との調和を第一に考え、周辺からの植物の侵入を期待して新たな植物種の導入は行わず、植生基材の吹付造成のみで完了した。ただし、当該のり面は、長大であり小段の無い傾斜形状であることから、植生基材のみの造成では侵食される可能性があった。このため、マルチングなどの表面保護を併用した（☞p.31 参照）。

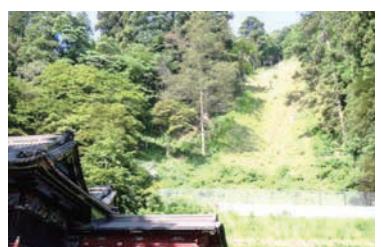
植生工実施後

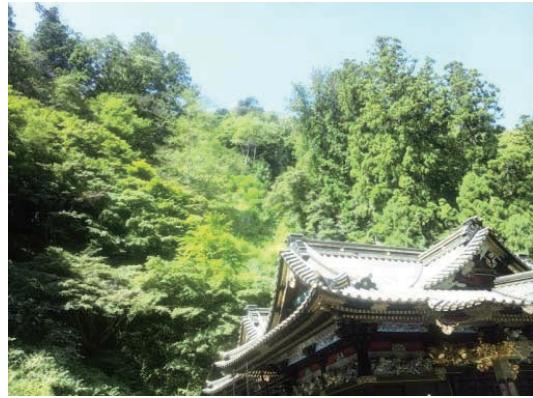
写真-3 緑の森が戻りつつある本殿後背斜面

2013年に復旧を終え、それまで参拝ができなかった本殿の参拝が可能となった。対策斜面には、周囲からの侵入植物が定着し、周辺環境との調和が図られつつある。

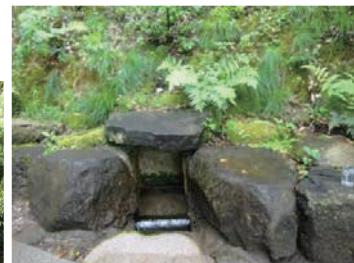
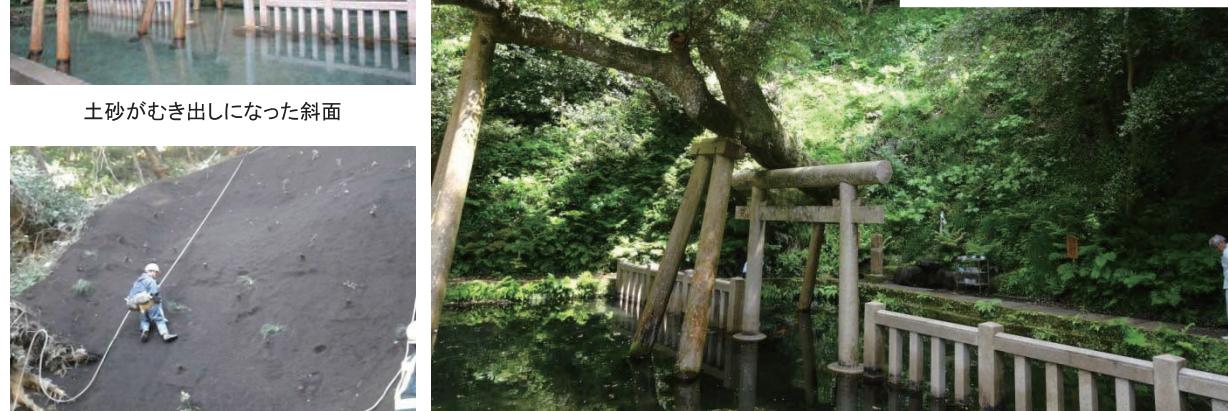
植栽状況

植生の再生は、自生種植物の導入を基本とし、現地植物の移植および埋土種子からの発芽生育を目指した。移植植物は、周辺植生の調査結果から、草本・木本種とコケの7種を選定し、事前に採取してポット（コンテナ）に仮植えし養生を行ったものを使用した。採取量は、コケを除く6種で60～80本とし、約1本/4m²で植栽した。コケは、石積み工と調和するように、湧水箇所周辺に張り付けた。表土は、現地周辺の林内で採取し、植生工施工時に緑化基材に混合して吹付けた。

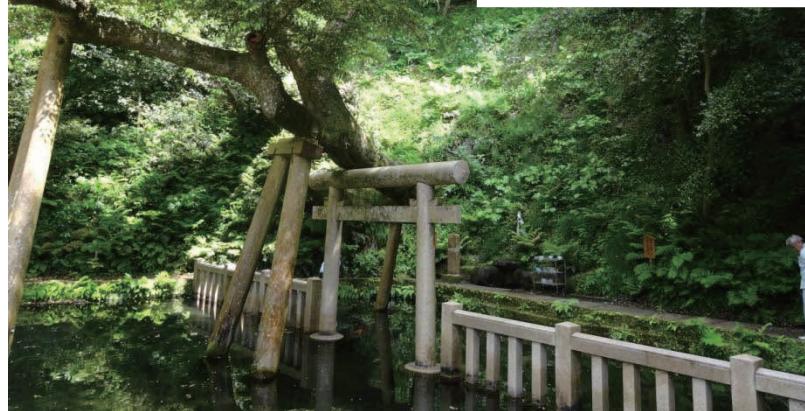
緑鮮やかな斜面が再生されつつある御洗手池と湧水口

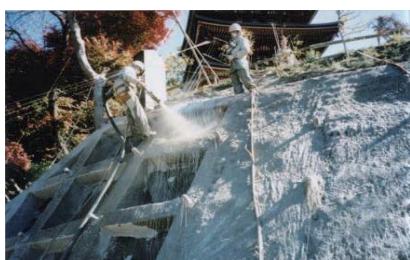
連続繊維補強土工による被覆

三重塔の下方に続く急勾配の斜面の安定対策を、鉄筋挿入工（L=4～6m）と吹付のり枠工（F300）で対策した。通常、修景対策として枠内緑化工事が行われるが、それではコンクリートの格子が斜面上に残るため、建造物との景観の調和が図れない。このため、連続繊維補強土工・植生工（植生基材吹付工）でコンクリート枠を覆い、草本類に覆われた緑の斜面を再生した。

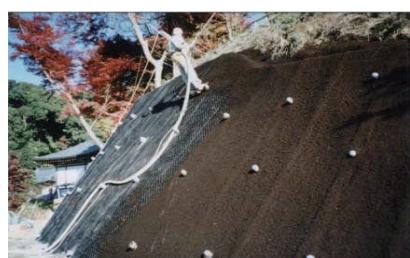
植生工の施工

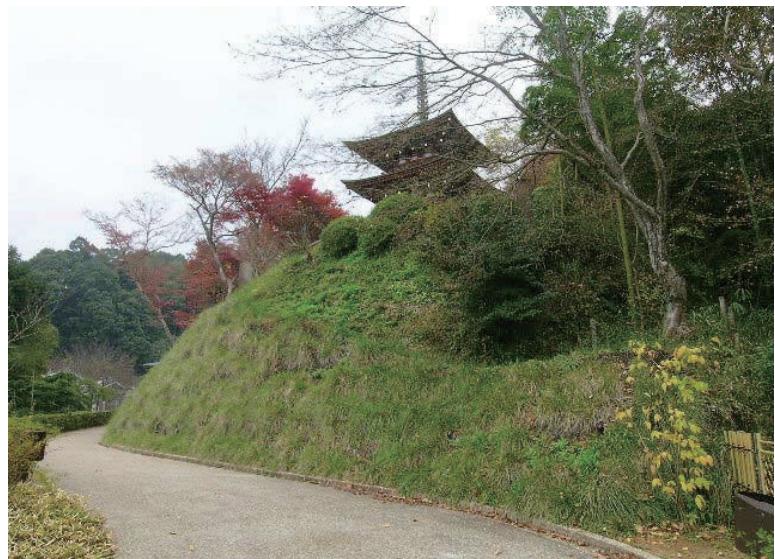
三重塔に続く緑の斜面

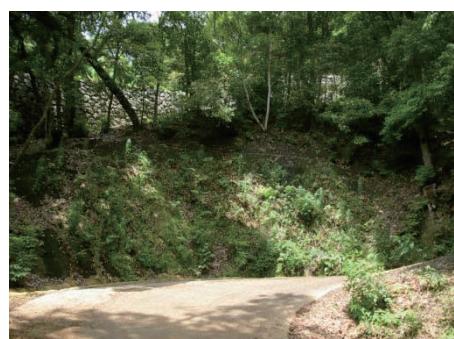
シダ類が植栽された斜面

そこで、斜面の安定と景観の保全を目的に連続纖維補強土工と植生工によって斜面の保護を図った。既存木を多く保全しながら斜面対策を行う場合には、斜面まで光が届かず暗がりとなることがある。このような条件では、耐陰性植物や枯れ葉がのり面表面を覆っている状態が自然な景観といえる。本事例では、植生工は種子の導入を行わず、既存木の保全とシダ植物の植栽を主とし、周辺植物の侵入が自然に促進される条件を整えた。

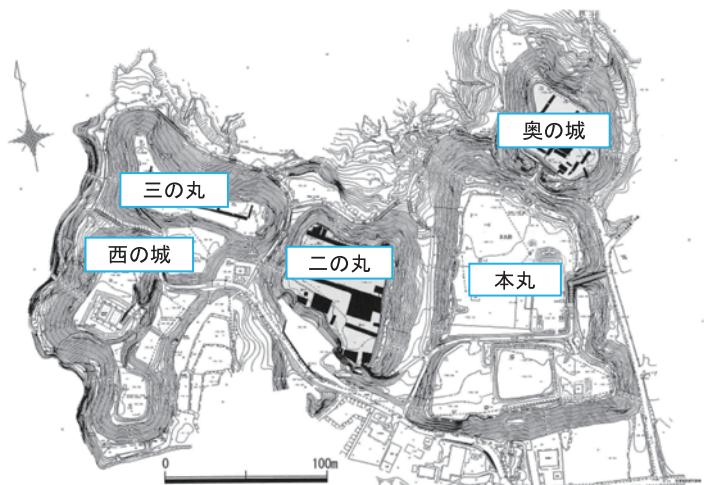
図-1 都於郡城の概要

中世の九州日向一円を支配した伊東氏累代の本城である都於郡（とのこおり）城は、本丸を中心とした五つの曲輪「五城郭」から構成される山城である。縄張りが良好に保存されている貴重な文化財であり、保存・整備が進められている。しかし、曲輪の周囲は急峻な崖となっており、一部には亀裂や表層崩落が生じ、曲輪の形態が大きく損なわれる可能性があった。

そこで、急勾配の斜面の安定確保のため、鉄筋挿入工、連続繊維補強土工、植生工による複合工法が適用された。2001年から継続的に、斜面の安定と美しい景観を確保しながら、計画的な保存整備が進められている。

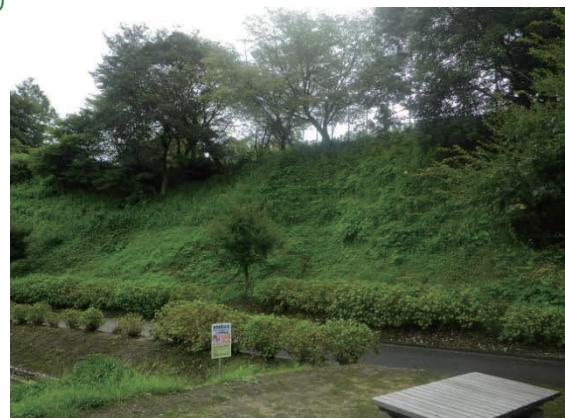
写真-9 自生種を主体とする緑に包まれた斜面

自生種の生育は牧草種による緑化に比べ、ゆっくり緑被が進むが、周辺と調和した植生環境の再生が期待できる。施工後4ヶ月経過したのり面は、自生種により30%程度被覆された状態となり、除々に多様な植物が定着しつつある。
