C-01 歴史文化都市の伝統に学ぶジオデザインによる都市防災計画

法隆寺昭和大修理による金堂壁画防災対策と収蔵庫建築

法隆寺壁画収蔵庫（1952）の建築的特徴

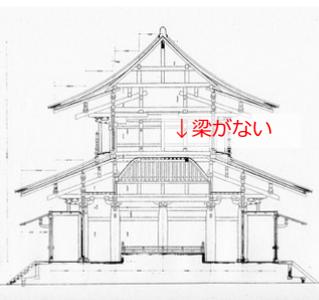
法隆寺金堂断面図（修理前）

『法隆寺國寶保存工事報告書 第十四冊』附図、法隆寺國寶保存委員会、1956、『法隆寺金堂壁画』便利堂、2011

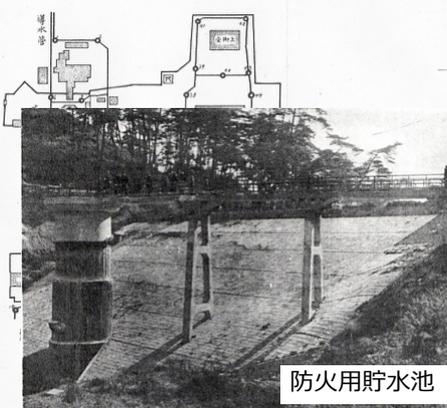
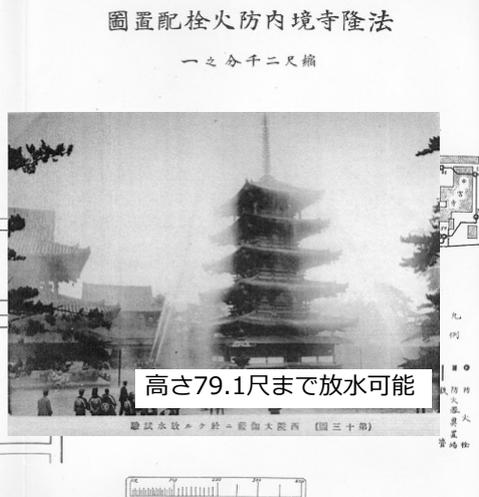
防火設備の設置
防火設備水道工事の施工

- ・大正14年着工～昭和3年竣工（総工費約20万円）
- ・境内90箇所に防火栓を設置
- ・法隆寺の北西約1.2kmにある鎌峠谷に堰堤を築いて防火池（「可魔池」）建設
- ・高さ79.1尺の五重塔の露盤まで放水可能な水圧を備える

出典：『法隆寺防火設備水道工事竣工報告書』昭和3年

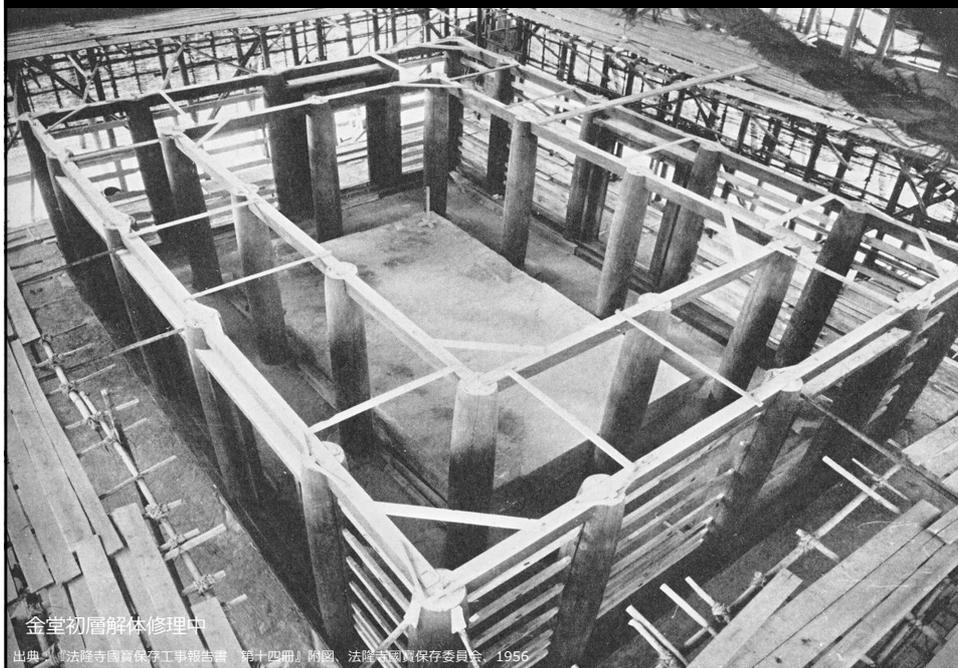
金堂初層解体修理中

文化財建造物の【解体修理】・・・建物の歪みを是正（構造体の健全化）

出典：『法隆寺國寶保存工事報告書 第十四冊』納國、法隆寺國寶保存委員会、1956

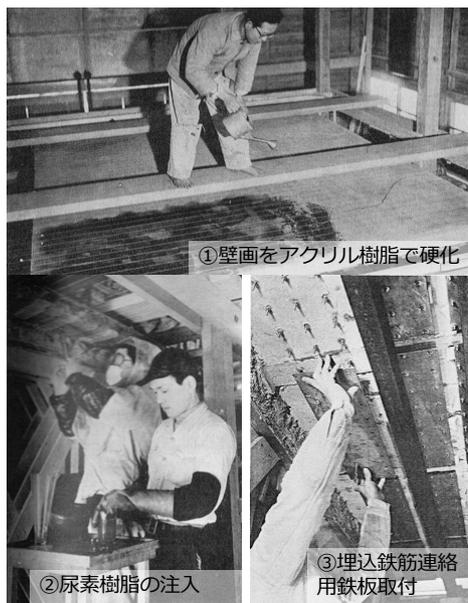
実施された硬化法

- ① 壁画の表面にアクリル樹脂を浸透
※裏面からの吹き出しを防ぐ目的
- ② 壁の裏面から尿素系樹脂注入
➡表面のアクリル樹脂と結合
※上塗・中塗の肌別れの接着
➡このために壁裏を削り落として壁厚を半減（19→8.5cm）させた

出典：『法隆寺國寶保存工事報告書 第十四冊』附図、法隆寺國寶保存委員会、1956

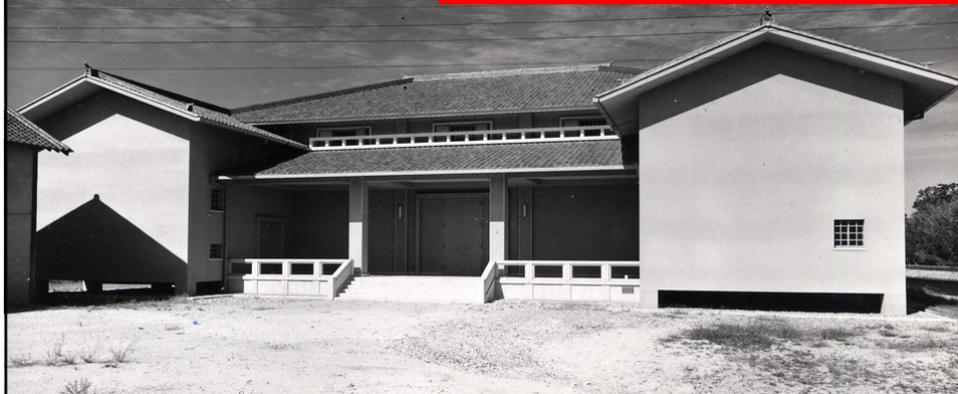
法隆寺壁画収蔵庫（1952）

- ・設計：入江雄太郎 + 収蔵庫建設小委員会（藤島亥治郎・村田治郎ら）
- ・施工：清水建設大阪支店
- ・総工費：3517万7660円
- ・工期：昭和27年2月着工～同年12月竣工
- ・構造：鉄筋コンクリート造・一部二階建
- ・延床面積：395.4坪

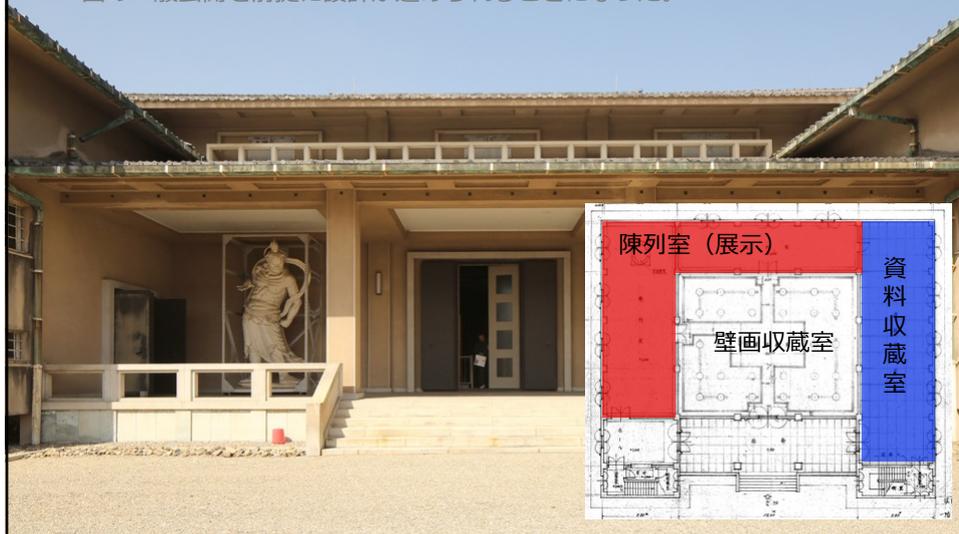
昭和26年5月の小委員会において「参観と収蔵の室を別に」しつつ、壁画の一般公開を前提に設計が進められることになった。

① 正面の柱廊（独立柱）・・・記念性の表現・・・団体見学者の溜まり場として

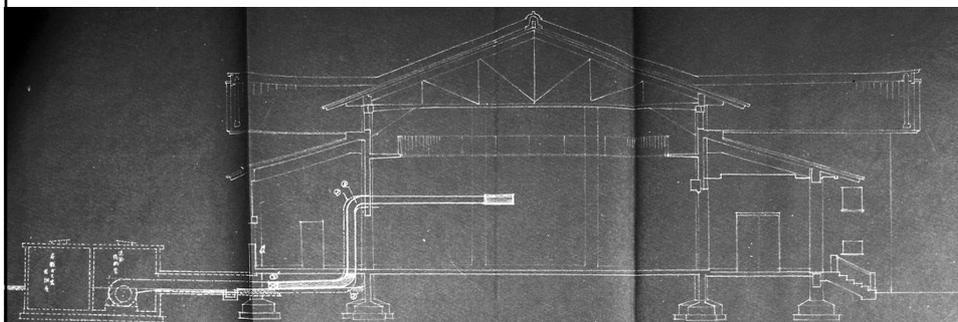
南北剖面

換気設備用の穴を塞ぐ

換気設備計画は
今後の空調計画に有効活用？

換気設備設計図 東京都公文書館蔵（内田祥三資料）

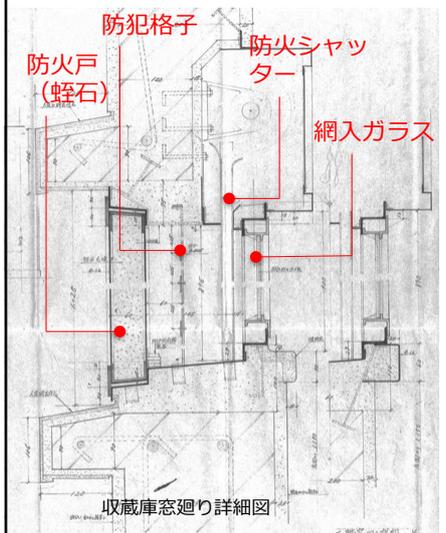
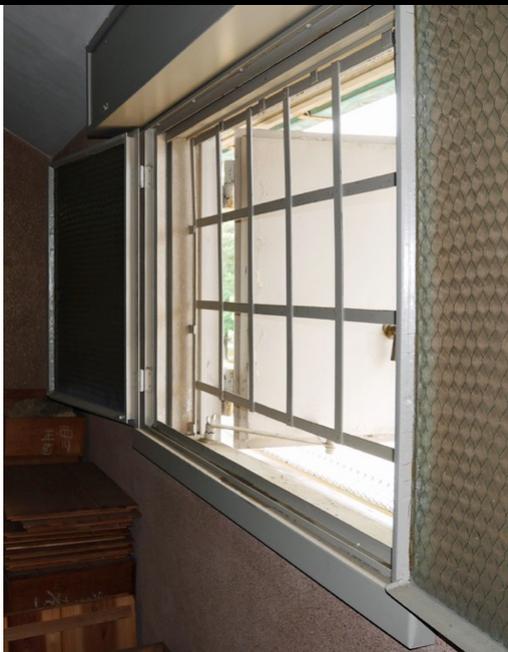
防火窓のディテール

炭酸ガス消火・・・気密性が高い

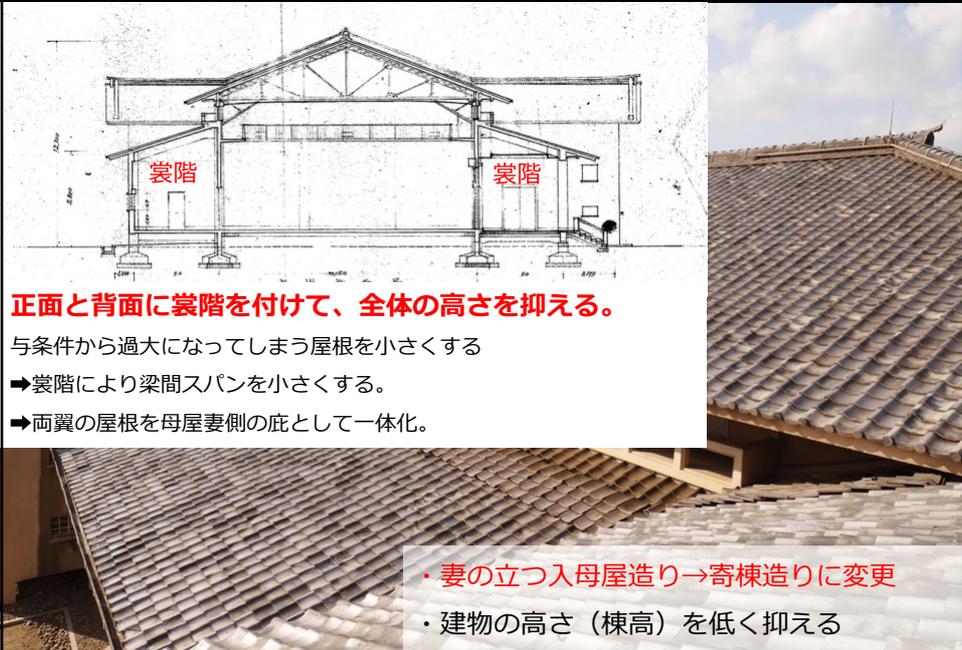
正面と背面に裳階を付けて、全体の高さを抑える。

与条件から過大になってしまう屋根を小さくする

- ➡裳階により梁間スパンを小さくする。
- ➡両翼の屋根を母屋妻側の庇として一体化。

- ・妻の立つ入母屋造り→寄棟造りに変更
- ・建物の高さ（棟高）を低く抑える

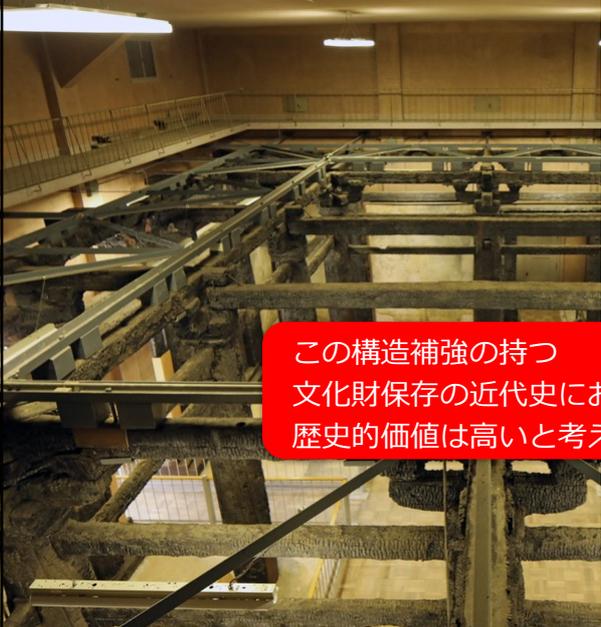
金堂壁画の構造補強（坂静雄案）

収蔵庫に再建された焼損部材の当初構造補強（鉄骨水平トラス） 1954工事完了

坂静雄
「金堂構造の安全度判定に関する研究」 S16～19

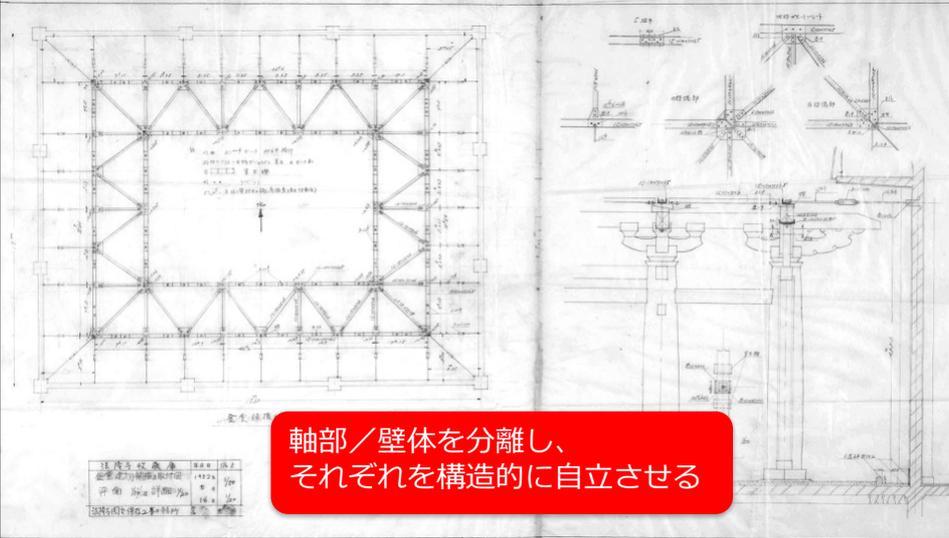
再建焼損部材と鉄骨水平トラスとの接合について

軸部／壁体を分離し、それぞれを構造的に自立させる

- ①柱梁を自立させる（水平トラスを取付け、地震時に壁画を損傷しないように固める）
- ②壁体を自立させる・・・背面の方杖による
- ③地震時にRC躯体と一体的＝木部の振動を軽減（※金堂修理工事報告書より）
