土地の歴史から見た災害の地域性

内 田 和 子*

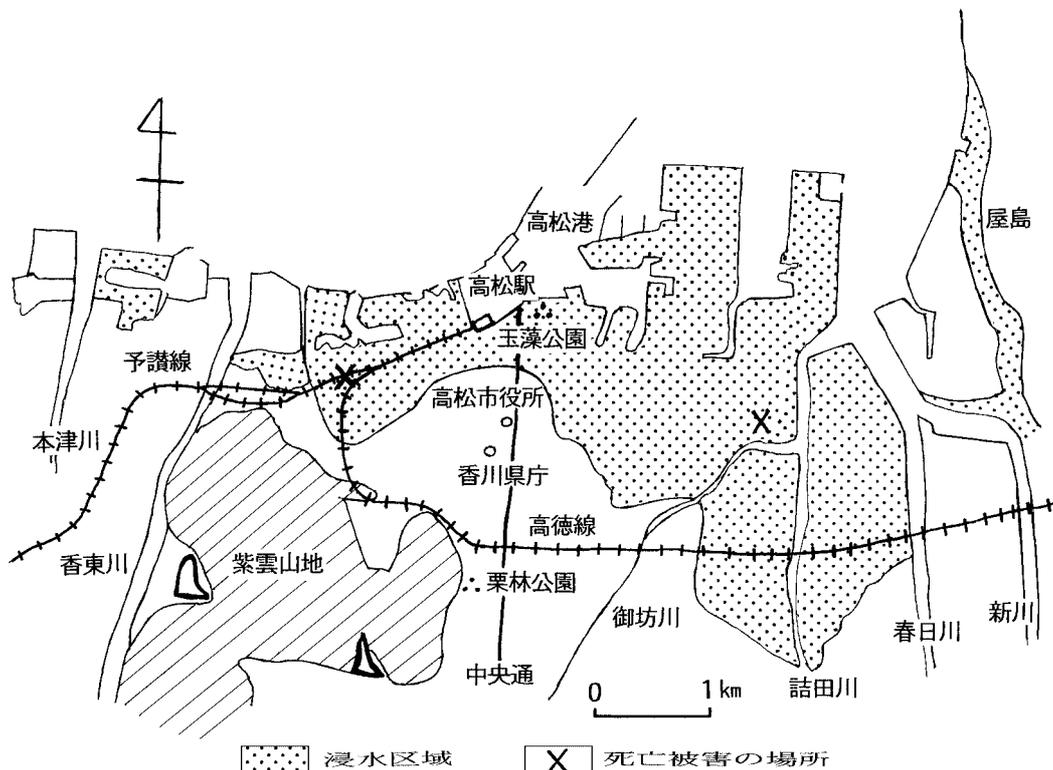
第1図 高松市中心部における台風16号の高潮による浸水区域
(高松市資料より作成)

第1図は高松市中心部の浸水状況を示し、人的被害の発生した2箇所の位置も記している。浸水は約3km内陸まで達し、最大浸水深は約1mである。第2図は第1図の地域の地形分類図である。人的被害の発生した地点のうち、西側は扇状地と埋立地の間の狭い低地で約400年前の海岸線ときわめて近く、予讃線鉄橋下の水没した市道で車内に閉じ込められた男性が死亡した。東側の地点は近世の干拓地跡で、1人暮らしの高齢の女性が床上20cmに達した水によって死亡した。

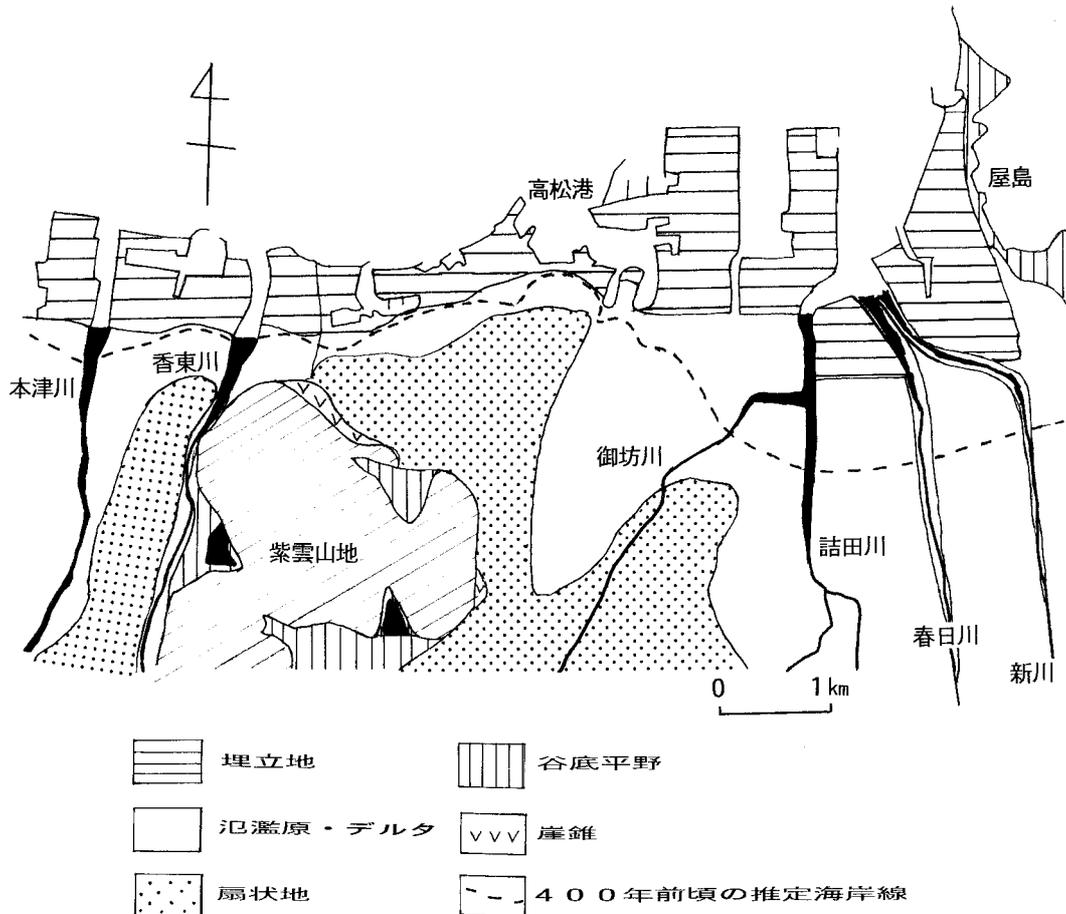
第2図 高松市中心部の地形

(高松市資料より作成)

さらに、第2図を見ると、海岸沿いに多くの干拓地や
埋立地が分布していることから、高松では近世から現代
までの約400年間に多くの新たな土地が造成されたこと
がわかる。そして、海岸付近には多くの塩田も作られて
きた。かつての浅海底であったこれらの土地は標高が低
く、軟弱な地盤であることが多いので、今回の高潮に
よって被災した。そして、今後とも津波や地震等の自然
災害時に大きな被害を受ける可能性が高いので、災害へ

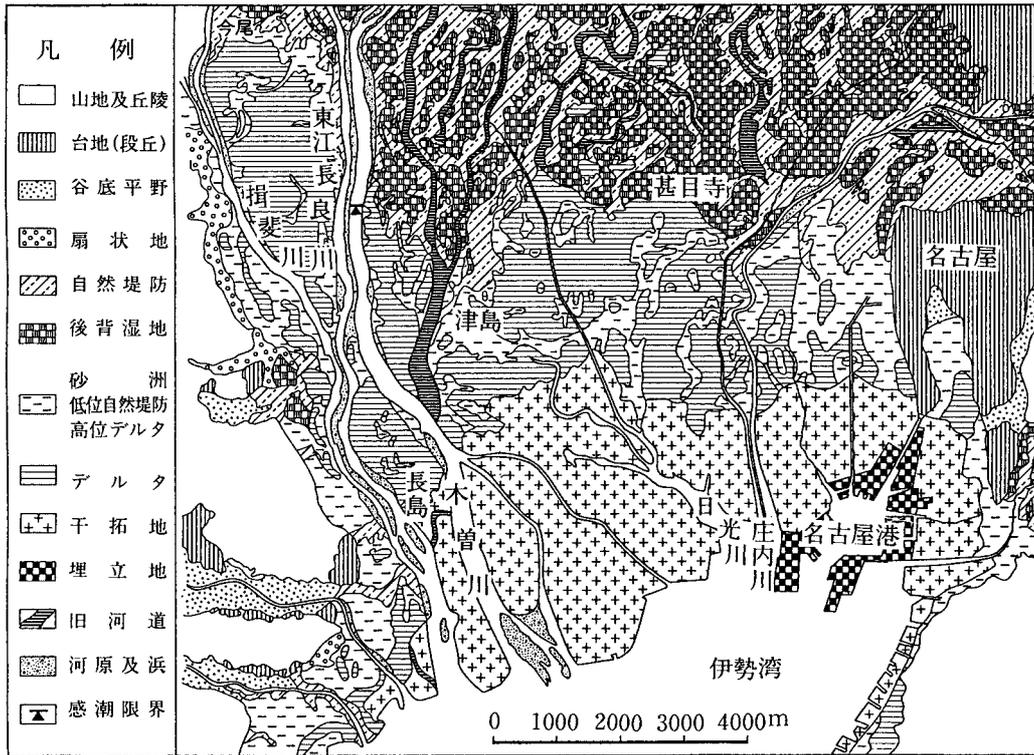
第3図 濃尾平野南部地形分類図

(中野・大矢 1960)

なお、地理学においては、大矢(1956)、中野・大矢
(1960)によって、1959年9月26日の伊勢湾台風による
濃尾平野の高潮被害と地形との関連が研究された³⁾。第
3図と第4図は大矢らの研究成果を端的に示している。
この研究では次の点が明らかになった。まず、高潮は最
初に干拓地とデルタとの境界まで達し、翌日の満潮時に
破堤口から侵入した海水はデルタと自然堤防・後背湿地
帯との境界まで浸水した。最初の浸水部分は干拓地であ
り、浸水限界は近世初期の海岸線であった。翌日の浸水
部分はデルタであり、その浸水限界は縄文時代の海岸線
であった。しかも、これらの浸水の様子があらかじめ水
害地形分類図によって予測されていたため、当時、非常
に注目を集めた。この研究によって、高潮による浸水と
旧海岸線との関連が深いことが示されたのである。

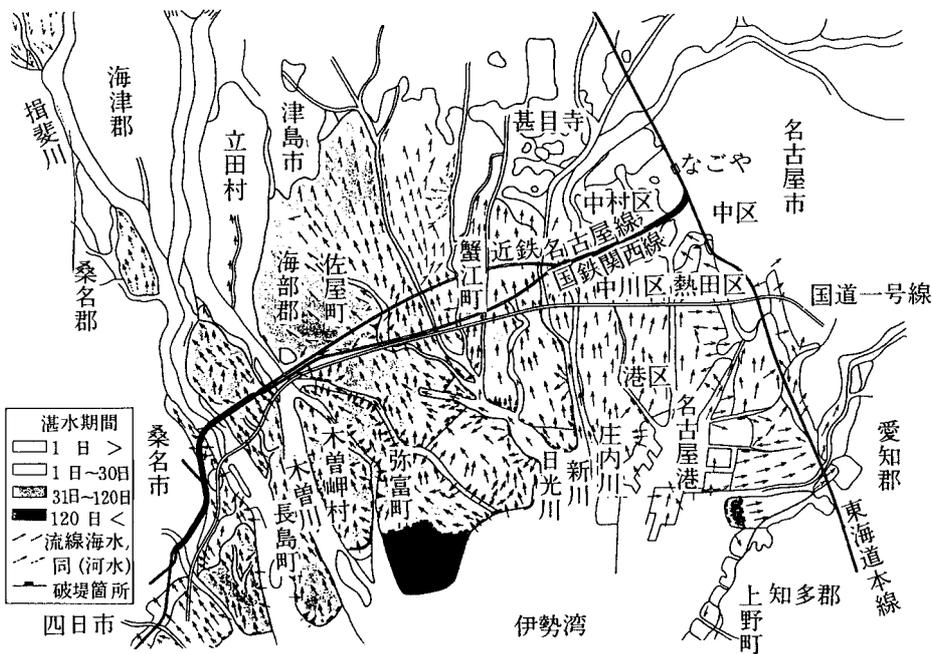
第4図 伊勢湾台風による浸水状況図

(大矢 1956)

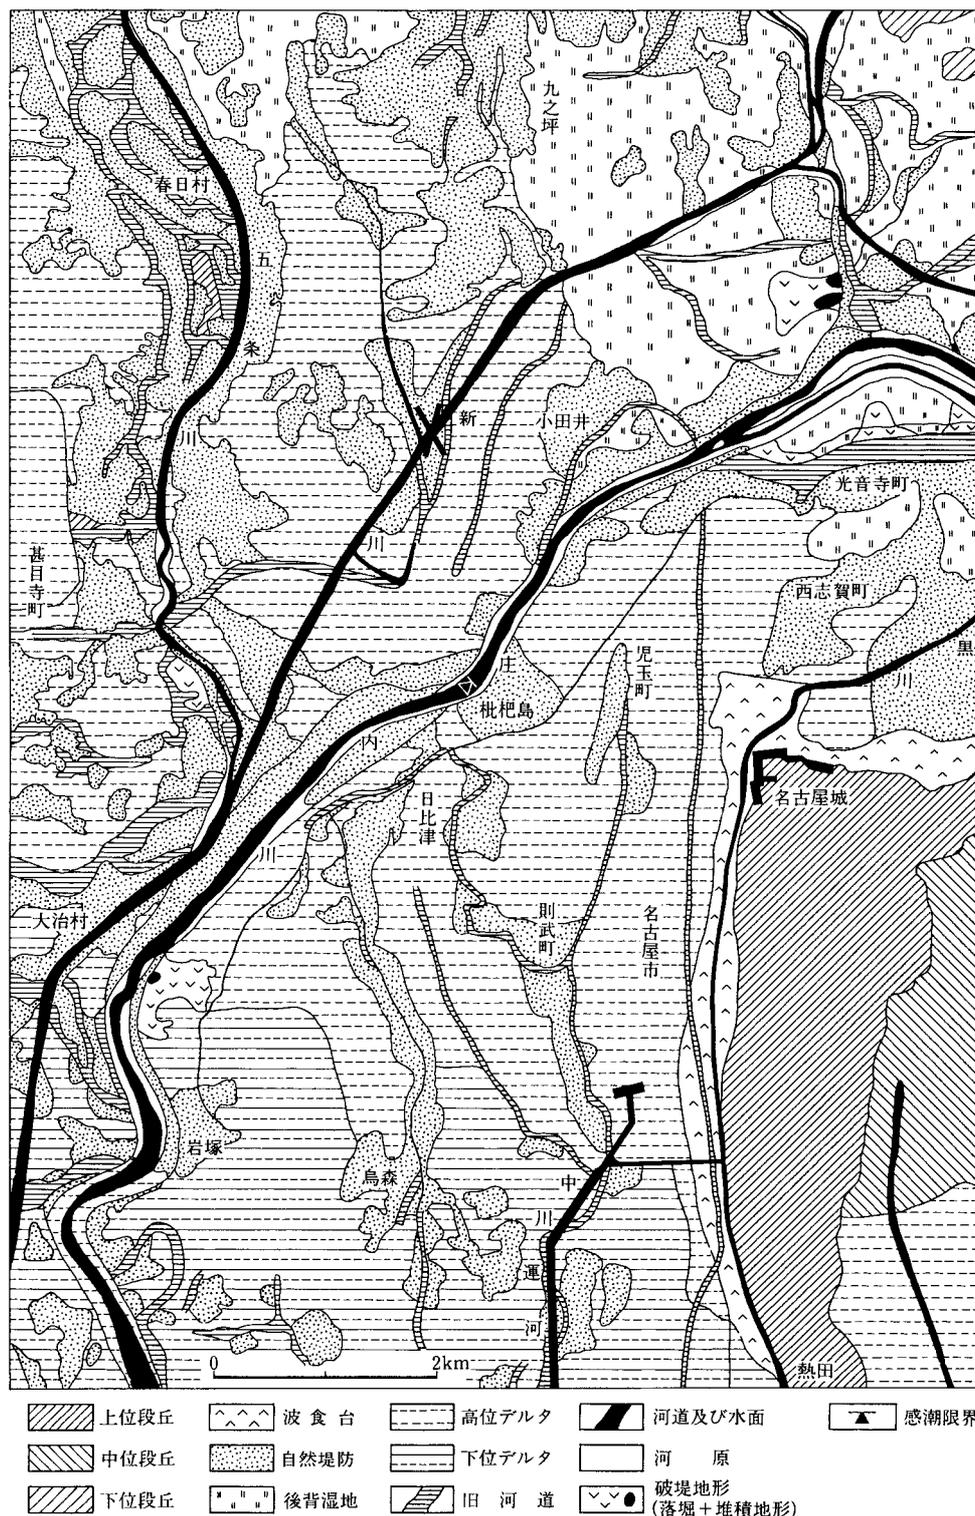
第5図 庄内川流域（名古屋付近）地形分類図

（大矢・杉浦、1979）

第5図は庄内川・新川流域の地形分類図で、図中に新

川の決壊地点（×印）も示した。第5図の新川の決壊地点付近には、新川とは流向が異なり、新川と交差するような方向の旧河道が3本ほど見られる。これらは決壊地点より約3km下流で新川に合流している五条川系統の

水位が高いため、これを横断して堤防を建設すると堤防は浸透する水によって脆弱になる上に、洪水時には旧河道が洪水流の流路ともなりやすいので、旧河道と交差する堤防はその地点で破堤しやすい。決壊地点付近で新川に合流する水場川も、旧河道の位置から判断して現在の新川を横断するような方向で流れていた旧川の一部と推測されるので、決壊地点は2つの旧河道が新川を横断している地点といえる。かような地形的な要因が決壊に影響を与えたと考えられる。

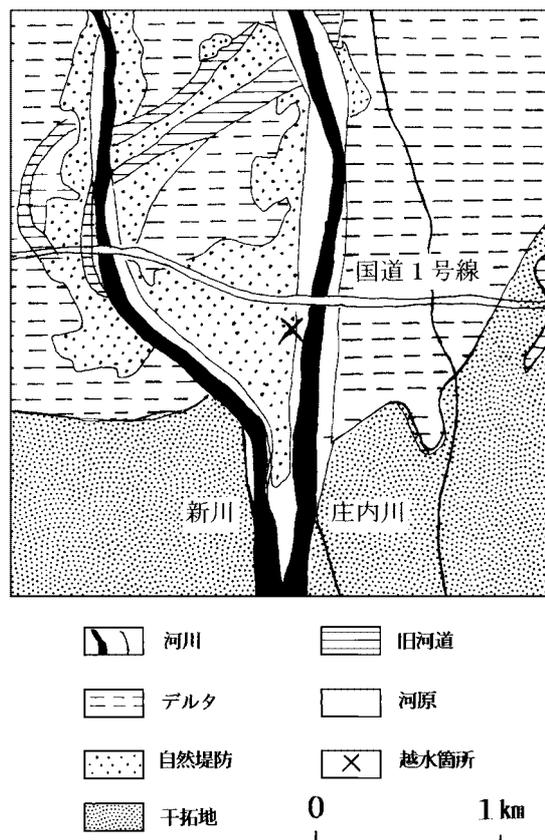
第6図 庄内川流域（下流部）地形分類図
(大矢・杉浦, 1979)

続いて庄内川下流の越水地点について、第6図をもとに分析を加える。第6図によれば、越水地点は16世紀末から17世紀初期に造成された干拓地とデルタとのほぼ境界にあたる。すなわち、中世末から近世初期の旧海岸線付近にある。かつての海底部分と陸上部分では勾配が異なることから、勾配の変換点となる旧海岸線部分では湛水しやすいと思われる。この付近はまた、庄内川、新川、五条川系統の旧河道の終末を連ねた線上にもあたり、このことから旧海岸線の一部であると推測できる。加えて、この地点の庄内川の右岸側には大きな自然堤防が存在するので、この自然堤防が1種のバリエードとなって湛水を助長したと推測される。さらには、この地点で庄内川を通過する国道1号線橋脚の余裕高が小さく、流水を疎外した点も越水の原因となった。

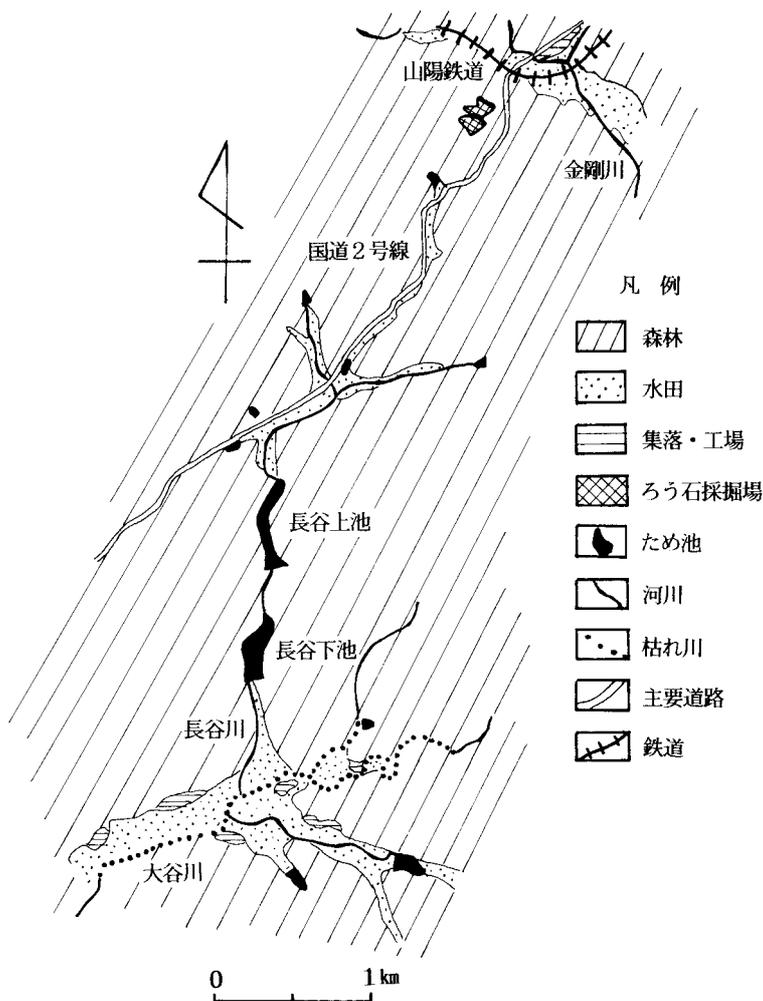
第7図 備前市長谷上池・長谷下池集水域付近の土地利用（1895年）
（1895年発行2万分の1地形図より作成）

著名である。ろう石は古くは石筆や印鑑の材料であったが、近代工業の発展とともに耐火レンガの材料として注目を集め、明治中期頃から盛んに採掘されるようになった。備前市における耐火レンガの生産量は全国の3割強を占めており、溶鉱炉の炉材をはじめ、化粧品、製紙、陶磁器等に活用され、岡山県の重要な産業となっている。第7図は1895年頃の長谷下池および長谷上池の集水域の土地利用を示している。長谷下池と長谷上池は水路で連結されており、2つの池の集水域は250 ha以上あると推測される。第7図によると1895年頃の土地利用は、国道2号線と現在のJR山陽線にあたる山陽鉄道が設置されているものの、集水域の大部分は山林のままで、三石付近には小規模なろう石採掘場がみえる。

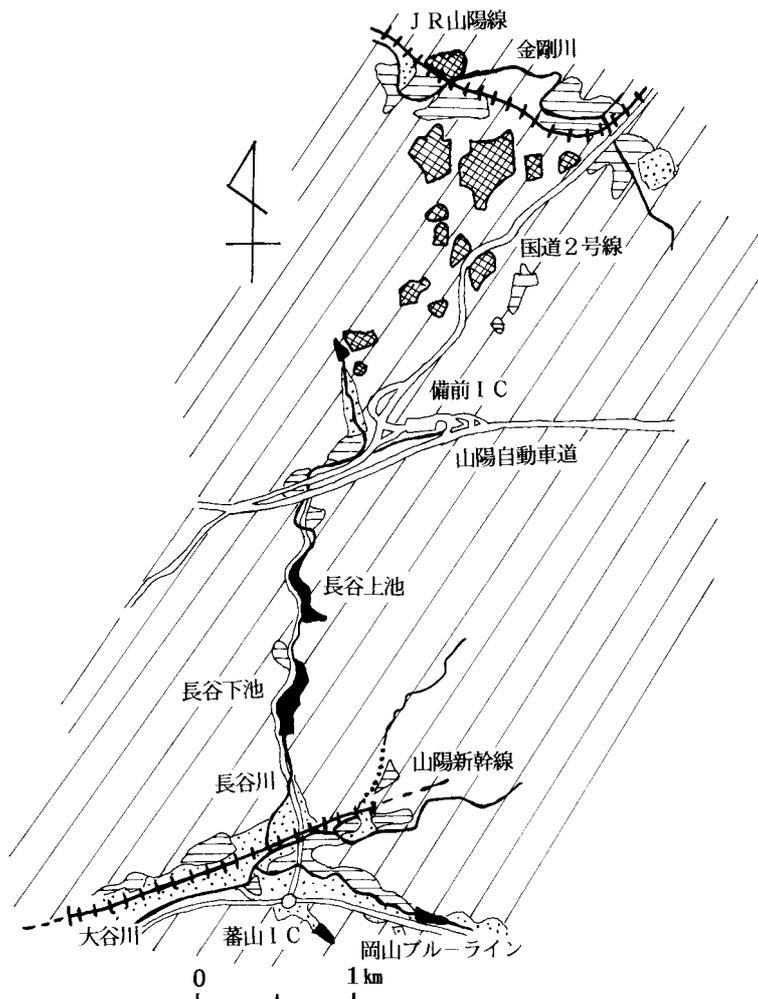
第8図 備前市長谷上池・長谷下池集水域付近の土地利用（2002年）
（2002年発行2万5千分の1地形図より作成）

第8図は2002年頃の両池の集水域の土地利用である。ろう石採掘場が増加している他に、1993年に岡山と備前

間が開通した山陽自動車道と備前インターチェンジができ、その関連で山陽自動車道と国道2号線を結ぶ道路の設置、第8図の南部を通る1977年に開通した自動車専用道路の岡山ブルーラインと山陽自動車道をつなぐ道路の設置と旧道の拡幅等の変化が見られる。このような開発の結果として、ため池の水利用者からの聞き取り調査では、ろう石鉱山の拡大に伴い、池の魚がいなくなり、池の水も鉱物の影響でコバルトに近い色に変化した、その後、しばらくして魚が息をするようになったが、山陽自動車道の工事後、再度、魚が見られなくなった、鉱山や道路の開発後、池の貯水には時間がかかるようになり、反対に豪雨の際は急激に増水するようになった、この傾向は特に山陽自動車道の工事後、顕著になったという。筆者は、集水域における流入・流出解析はまだ実施していないので、開発と池の水量との関係を数量的に示すこ
