# 文化遺産防災技術研究プロジェクト

代表：理工学部・教授 吉富 信太

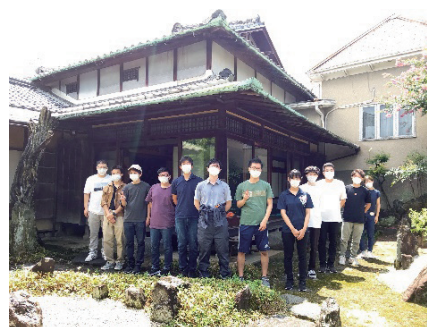
図1 対象建物と振動計測状況

豊中に現存する伝統構法木造建物を対象として、起震機を用いた加振実験を行い、構造特性の推定を行った。また、小型模型を作成し、振動台実験を行った。

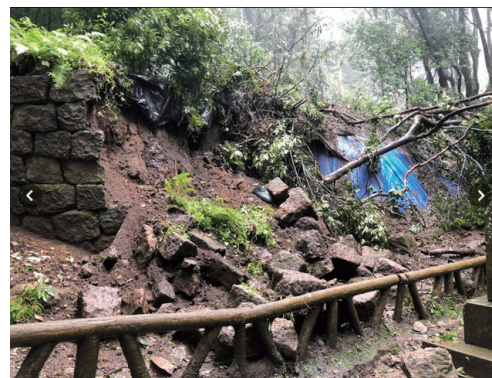
写真2 被災後：鹿児島県観光連盟提供

寺山炭窯跡に影響を与えたのは、以上の6月28日～7月2日にかけての最初の線状降水帯であった。寺山炭窯跡における被害は2回発生した。1回目は6月28日である。累積雨量は100mm前後であったと推定される。2回目は7月1日であった。7月1日には累積雨量は400mmに達していた可能性がある（写真2参照）。また、1時間雨量も50mmを超えるような非常に激しい雨が降っていた可能性がある。

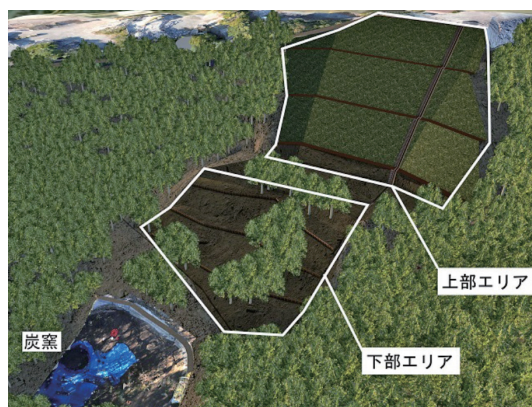
写真3 復旧に向けたエリア分け：鹿児島市提供

復旧に向けては、図2に示すような3つのエリア、即ち①世界遺産を構成する炭窯跡本体、②同じく世界遺産の一部である斜面の下部エリア、③世界遺産ではない斜面上部エリアに分けられ、それぞれ防災対策が講じられた。上部エリアの斜面部については、景観の復旧に配慮したジオファイバー工法が実施された。

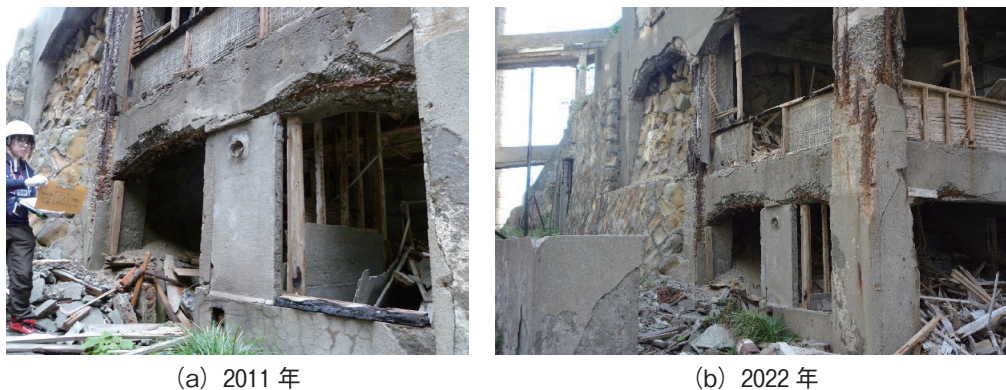
図 1 57 号棟 A 地点

図 1 は 1939 年に建てられた 57 号棟の経年変化を示したものである。この建物は直接海に面してはいない。2011 年と 2022 年を比較すると、開口部のかぶりコンクリートや建具の脱落を確認することができる。

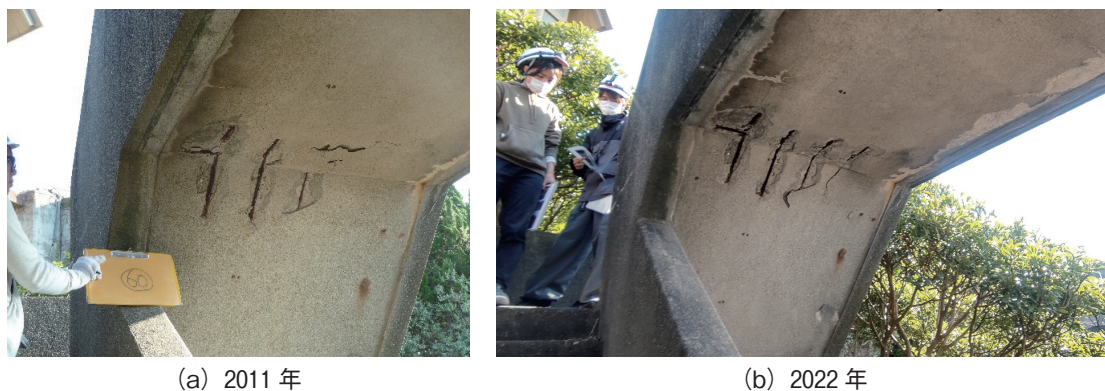
図 2 56 号棟 AA 地点

写真 2 は、1939 年築の 56 号棟の階段を撮影したものである。この建物は島の短手方向の真ん中に近い場所に位置し、海からある程度の距離がとられている。2011 年と 2022 年では鉄筋の腐食進展やかぶりコンクリートの脱落のほか、コンクリート表面の汚れ箇所の拡大、構造物

中の水の移動を示唆するエフロレッセンスが観察された。

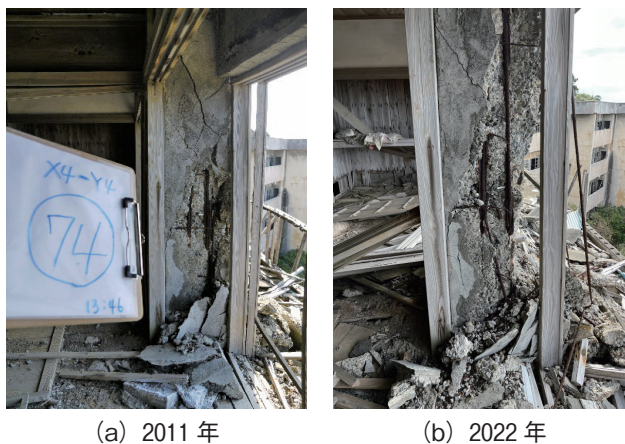
図 3 14 号棟 AA 地点

写真3は、1941年築の14号棟を示したものである。14号棟は比較的高台に建てられているが、海に面した建物である。2011年と2022年の比較では、かぶりコンクリートや建具木材の脱落が見られるが、2011年時点で鉄筋の腐食がかなり進行していることから、部材の脱落は風雨の影響も考えられる。
