# 歴史文化都市の防災技術研究部会

「歴史・文化・意匠的価値」と「防災性能」を兼ね備えた歴史文化都市・地域の防災技術を確立することを目的に、昨年度までの文化遺産防災技術に関連する研究活動を継続的に発展させて以下の研究を行った。

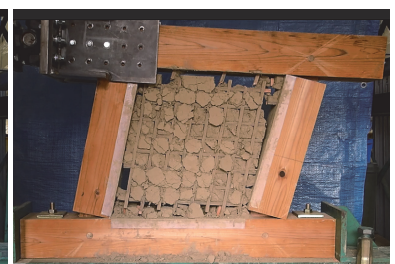
木格子小舞壁の方が、大変形時に格子内の土がブロック状に残り、粘りが向上する可能性が確認できた。

木格子小舞土壁

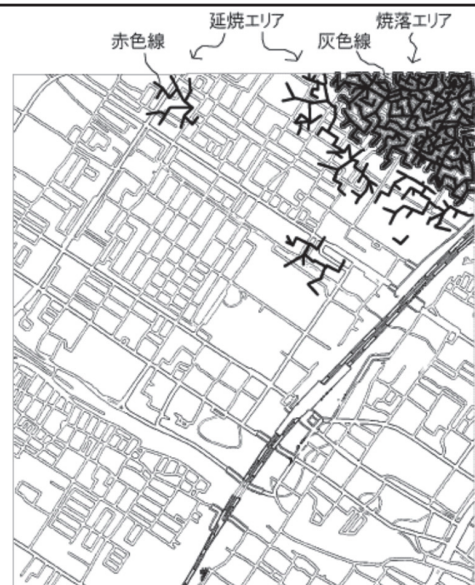
住宅用火災警報器の信号を無線で収集し、火災発生情報を地域全体に即時に地図で配信できるシステムを開発した。得られる信号を解析して延焼火災をリアルタイムに表示したり水害等を示すなど避難に活かすべく改善中

延焼進行状況のリアルタイム表示例
