旧加悦町役場庁舎耐震改修の調査研究プロジェクト

プロジェクト代表者：衣笠総合研究機構・教授 鈴木 祥之

研究目的

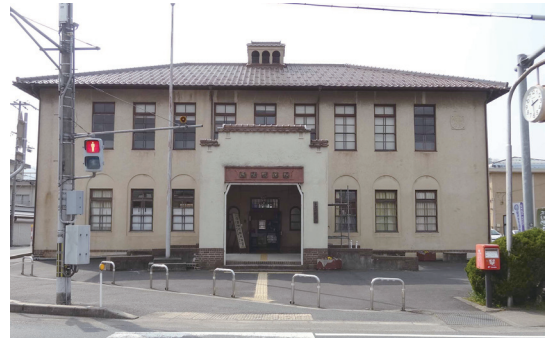
写真1 旧加悦町役場庁舎の外観

構造軸組および接合部の詳細調査など現況調査を実施して現況詳細図面作成した。また、建築物の振動計測を行い、振動特性を把握した。外壁は、写真1のようにモルタル壁、スタッコ仕上げ、軸部は2階の大梁を方杖で補強、小屋組はキングポストラスで組まれている。外壁は鉄筋コンクリート壁としたと説明書きがあるが、斜め張り木摺下地の鉄網モルタル壁であることが判明した。耐震性、防火性を高めるため

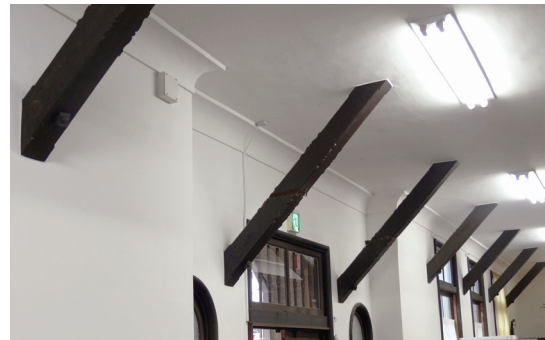
写真2 1階の方杖

に、斜め張り木摺り下地鉄網モルタル壁と1階の方杖（写真2）は、最新の技術、工法が採用したとされているので、建設当時に工夫された技術、工法を生かした改修とする。

方杖や外壁木摺り下地モルタル壁の実大試験体を製作し、金沢工業大学で実験を行った。実験結果から方杖や木摺り下地モルタル壁などの設計用復元力特性を評価して、地震応答計算による耐震性能評価の設計資料とした。
