# 歴史的建築・地域に見られる伝統的な減災デザインに関する調査

## Research on Traditional Designs of Historical Architectures and Areas for Disaster Mitigation

大窪 健之  
Takeyuki OKUBO

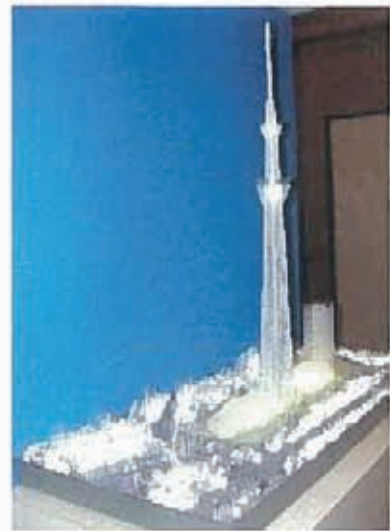
新東京タワー計画案模型

「デザインを監修した、彫刻家で元・東京芸術大学学長の澄川喜一氏によれば、この構造は、これまで地震による倒壊を免れてきた京都の東寺や奈良・法隆寺の五重塔の構造と同じだという。心柱と塔体の相互作用が地震の揺れを低減するため、今回は心柱と塔体との間にダンパーを設置して、耐震性をさらに高める。」

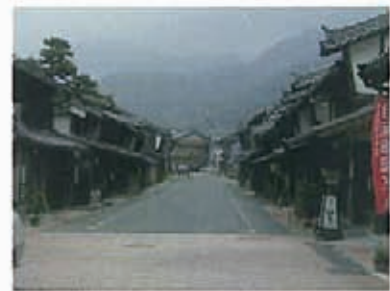
郡上八幡の卯建のあるまちなみ

岐阜県郡上八幡市、岐阜県美濃市、徳島県美馬市脇町などに見られる伝統的な防火壁。漆喰で固められ、屋根より突き出すことで隣棟間の延焼を抑止する効果がある。

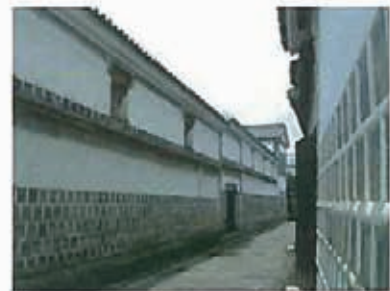
倉敷市美観地区・大原家の土蔵

木骨土蔵の耐火建築構造の一つ。壁厚は 20~30cm 程度。壁土で覆われているのは外部のみで、内部は木部が露出している。屋根も含めてすべてを土塗りとする場合、屋根のみ木部が露出している場合がある。開口部は観音扉、土塗りの引戸・鉄扉などで塞がれ防火的とされる。火事が迫ると用心土といわれる粘土で開口部の隙間を目塗りすることが行われた。(建築大辞典)

土塗部は水に弱いため、耐水仕様に工夫された「海鼠壁(なまこかべ)」は、金沢城、倉敷市美観地区等に見られる。

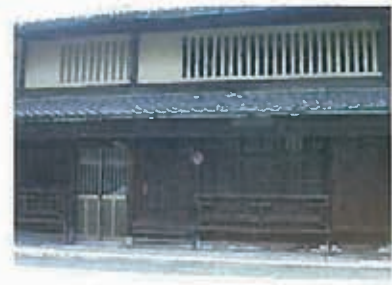
京町家の2階に見られる虫籠窓

採光や通風のための換気口として、もとは連子格子がはめられていたのが、防火のために格子に縄を巻き付けて塗り込めるようになった。延焼の危険性の高い2階の外壁全体を漆喰で塗り固めることによって、町家の延焼防止が図られている。

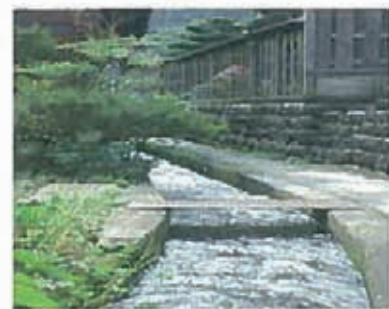
郡上八幡市の御用用水

城下の基盤の目の町割りにそって縦横に流れる清冽な水で、寛文年間(1660年頃)に城下町の整備をすすめた城主の遠藤常友が防火の目的のため4年の歳月をかけて築造したものである。家々が密集し、2度の大火の見舞われた郡上八幡は火事にはとても神経質で、今でも家々の軒先に下がる消火用バケツはいわばその伝統のなごりともいえる。御用用水はその主幹水となって城下の下御殿や家老屋敷にも水を供給したことからこの名がある。

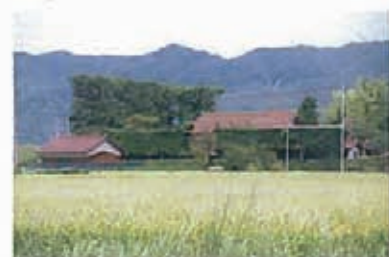
砺波平野の家屋を取り巻く屋敷

長時間吹き荒れると、ちょっとした失火が大火につながる。井波風が直撃する八乙女山麓の井波町は、過去何回も町が全焼するほどの被害に見舞われた。典型的な散村地域である砺波地方では、こうした厳しい風に対処するために、家の周囲にカイニョと呼ばれる屋敷林を巡らせるようになった。風が吹きつける西側と南側を分厚く仕立て、さらに石垣を組むこともある。遠くから眺めると緑のかたまりにしか見えないが、敷地内に一歩足を踏み入ると、樹木の種類が多いことに驚く。規模にもよるが、多い家では 200 本前後もの樹木が植えられている。<sup>8</sup>

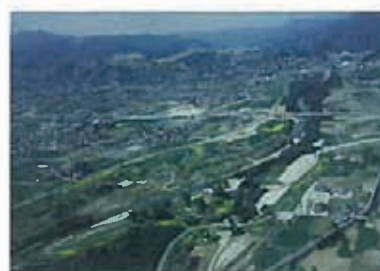
佐賀県・嘉瀬川の尼寺林

上流に設置された、野越は、洪水に備えて堤防の決壊を防ぐための工夫である。この地域では越流堤のことを野越し(あるいは乗越し、のごし)と呼ぶ。洪水は、大井手堰で堰あげられ、上流で滞水し上流部破堤の原因となる。それを防ぐため、石井樋上流の堤防を強化し、さらに 1m 程低くした野越を設け、その外側に遊水池を広くとり、竹林を植えて水勢を和らげるようにしていた。この竹林は、尼寺林と呼ばれ、洪水時の越流した川の水や土砂が付近の耕地を荒らさないよう、徐々に氾濫させ水勢を和らげ、川から流れ込む土砂をこの竹林で濾過した。なお、尼寺林(竹林)については、一部現存している。

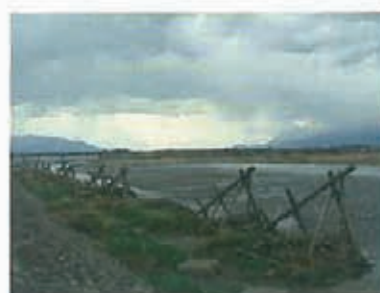
信玄堤と御勅使川・高岩

信玄堤とは、16 世紀の武田信虎、信玄の治世下に築造されたと伝えられる堤防を指す。釜無川と御勅使川の合流点の竜王町(現在甲斐市)高岩付近のものが有名である。荒川でも甲府市山宮町付近から大里付近にかけ築造された。信玄堤のほとんどは消滅したが、甲府市荒川二丁目地先にはその一部が残存し、石積み堤と樹林にその面影をとどめている。この公園内の水路は、荒川の上流・中流・下流の様子をモデル化し、特に中流域における築堤部分に信玄堤を表現している。

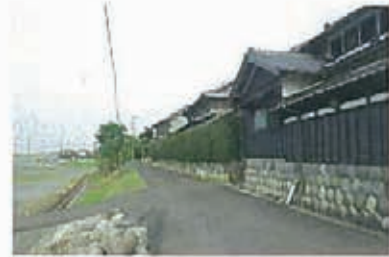
海津町の輪中・石垣の上の家屋

河川が氾濫したときに、水の侵入を防ぐため、村を囲んだ輪中堤。水害から命と財産を守る防災堤の役目を果たしてきた。

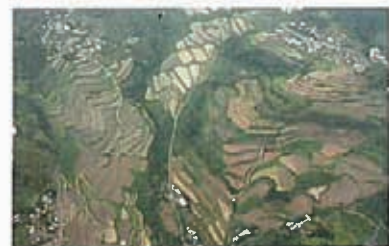
六甲山の積苗工

棚田は斜面を崩壊から守る役目も果たしていると言われ、高所より低所へと水をゆっくりと溜めながら流すことが、急峻な斜面を強固にし、土砂崩れにくくする効果があるとされる。

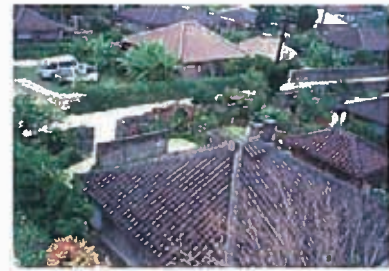
沖縄県竹富島の家並み

暴風雨対策として、漆喰で固められた赤瓦、生きたサンゴの礎石を使うことで柱脚をくいこませる+通水性で柱脚を腐らせない工夫、サンゴ石灰岩の石垣、塀の入り口をまもるヒンプン、肉厚の常緑樹である福木による暴風・防火効果、雨端(アマハジ)と呼ばれる深い軒が挙げられる。石垣の積み方も、「野面積み、牛蒡積み(胴長の石を使い、面積の大きい側を内側に長く押し込む積み方)」とされ、強固な組み方となり台風対策ともなる。

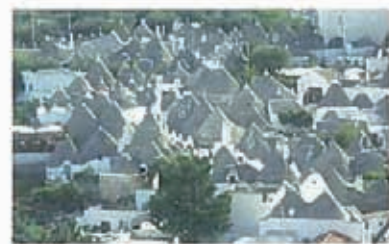
円錐ドーム型屋根の家並み

円錐ドーム型屋根に降る雨水を、地下貯水槽に溜めて生活に利用している。<sup>10</sup>「アルベロベッロ」とは「美しい木」という意味のイタリア語である。15世紀後半にこの地を統治した領主によって、周辺に暮らす農民を一カ所に集住させたのが街の起源とされている。地面を掘り起こせば比較的容易に入手できる石灰岩だけで建てられる三角屋根の民家「トゥルッリ」の街並みは、他に類を見ない。トゥルッリは、ギリシア語で「ドーム」を意味する

「THOLOS」あるいは、ラテン語で「小さい塔」を意味する「TRULLA」に由来するなど諸説ある。家づくりに必要な石灰岩を掘り出した後の穴は、貯水槽として利用する。雨水は雨樋から床下の貯水槽に流れ込み、室内から水が汲めるようになっており、雨の少ない土地ならではの知恵とされる。家だけでなく、万一の備えとして街全体に降った雨水も、街の地下貯水槽に溜めていたと考えられている。
